## **Nader asbestonderzoek Professor Bellefroidstraat 22 te Nijmegen**

**3 december 2020**

**Kenmerk** R001-1278101LFK-V01-srb-NL

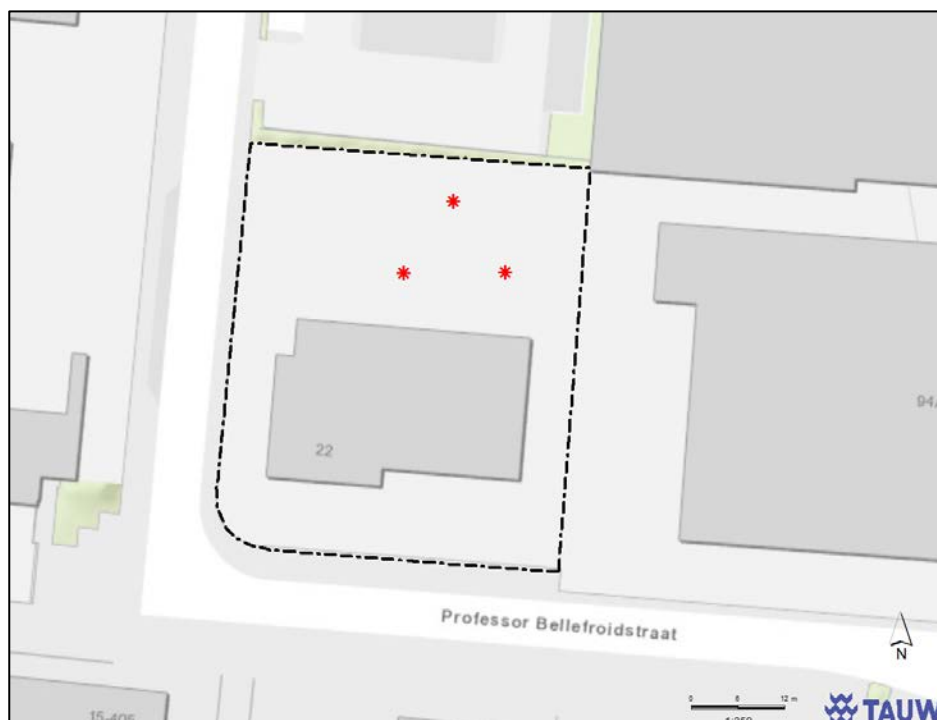
Figuur 2.3 Locatie met asbestspots in rood

Na uitvoering van het verkennend asbestonderzoek in juni 2020 is een archeologisch onderzoek uitgevoerd. Tijdens dit onderzoek zijn drie asbestspots in de grond waargenomen. De spots zijn aangetroffen aan de noordzijde van het gesloopt pand (figuur 2.3). Foto's van het aangetroffen asbestverdacht materiaal zijn opgenomen in figuur 2.4.

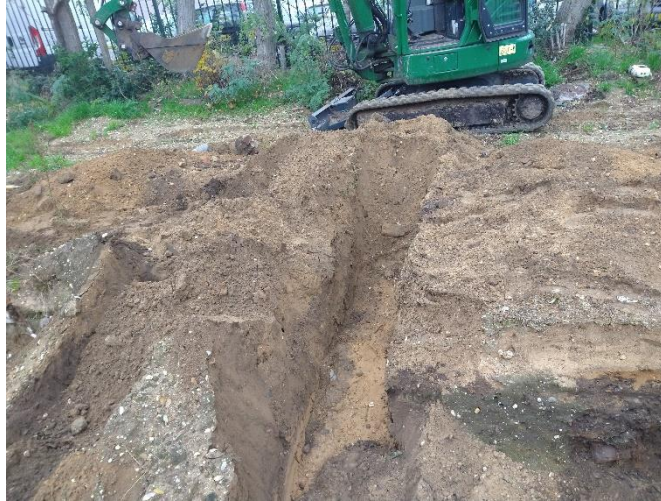
Foto 2: Asbestsleuf 111

- Op het noordelijk gedeelte (RE 1) zijn in de grond tot een diepte van 0,9 m -mv zeer lichte tot lichte bijmengingen met puin aangetroffen. In sleuf 111 is in de bodemlaag van 0,3 tot 0,6 m -mv asbestverdacht materiaal, type spijkerplaat, aangetroffen. In overige vier sleuven van RE 1 is geen asbestverdacht materiaal waargenomen
- Ter plaatse het voormalige pand (RE 2) bevindt zich een groot gat. In de grond zijn tot een diepte van 0,4 m -mv eveneens zeer lichte tot lichte bijmengingen met puin aangetroffen. Daarnaast zijn in sleuven 118 en 119 zeer lichte bijmengingen met glas en plastic waargenomen. In RE 2 is geen asbestverdacht materiaal aangetroffen

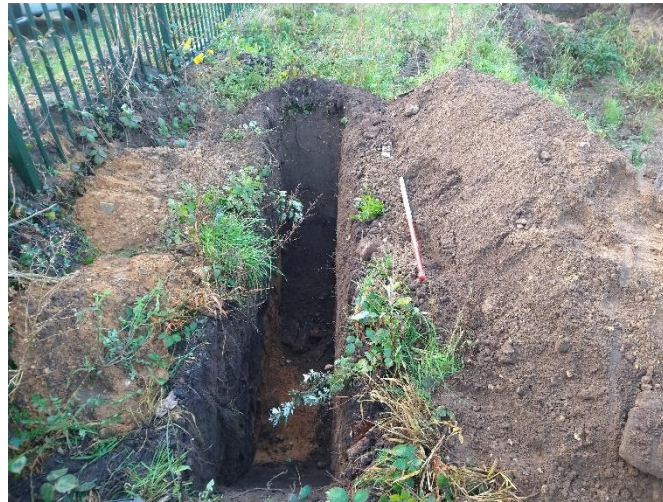
Foto 11: Asbestsleuf 120

- Op het zuidelijk gedeelte (RE 3) is aan de zuidwestkant een talud aanwezig. Vanwege veiligheid zijn ter plaatse van het talud geen sleuven gegraven. Aan de noord- en oostzijde van het talud is in sleuf 124, 123 en 122 in tot een maximale diepte van 1,7 m -mv asbestverdacht materiaal bestaand uit golfplaatmateriaal waargenomen. Ter plaatse van sleuf 120 is in de bodemlaag van 0,0 tot 1,45 m -mv asbestverdacht materiaal van type spijkerplaat aangetroffen. Naast het asbestverdacht materiaal zijn in de sleuven van RE 3 zeer lichte tot lichte bijmengingen met puin, glas, metaal, plastic en plaatselijk slakken waargenomen.

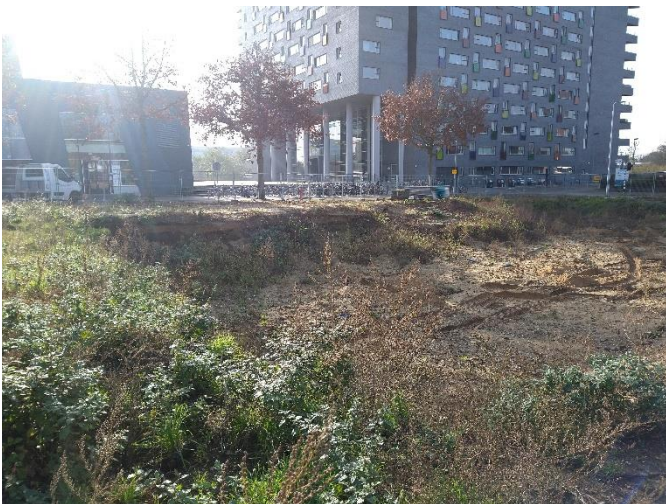
Foto 5: Terreinverkenning (talud)

Kanttekening is dat het talud aan de zuidwestzijde niet onderzocht kon worden, omdat het niet toegankelijk was voor het graven van proefsleuven. Daarnaast dient rekening gehouden te worden met plaatselijk de aanwezigheid van eventuele asbestnesten (opgehoopte asbestverdachte materialen) in de bodem.
