Rapport

**actualiserend bodemonderzoek
Grootstalselaan ong. te Nijmegen**

Projectnaam Grootstalselaan ong. te Nijmegen
Projectnummer B1915

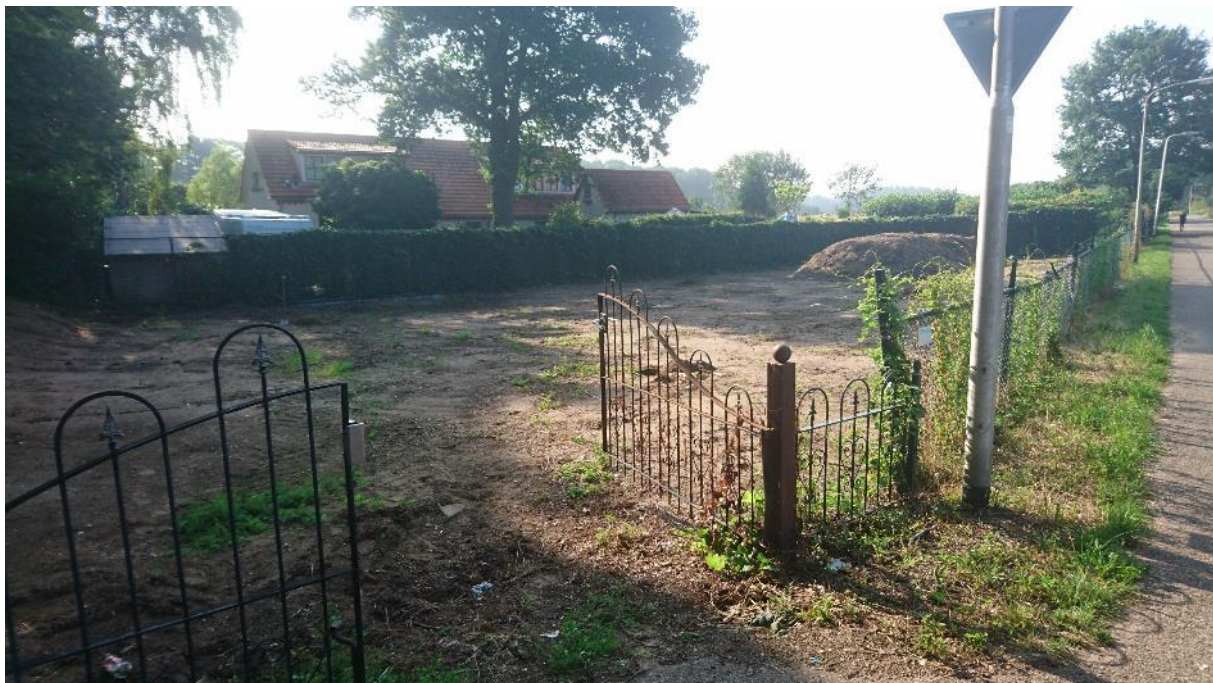
bron	bijlage
<i>adres onderzoekslocatie</i>	Grootstalselaan ong. te Nijmegen	A	1
<i>kadastrale registratie</i>	Hatert L 5226	C	1
<i>oppervlakte</i>	630 m ²	C	1
<i>ligging onderzoekslocatie</i>	op de rand van de bebouwde kom	C	1
<i>huidige functie</i>	braakliggend	D	2
<i>terreinbeschrijving</i>	Het terrein bestaat uit een braakliggend perceel in de oksel van de Grootstalselaan aan de noordzijde en Elshofweg aan de westzijde. Aan de oostzijde is een woning (nr. 117) aanwezig. Op het terrein is een klein depot aanwezig van maaisel (gras, e.d.) en zand/grind als gevolg van het opschonen van het perceel voor aanvang bodemonderzoek.	D	2
