## **Verkennd bodem- en asbestonderzoek Dobbelmannweg 7 te Nijmegen**

**12 september 2019**

| <b>Projectnummer</b> | 1272007 |

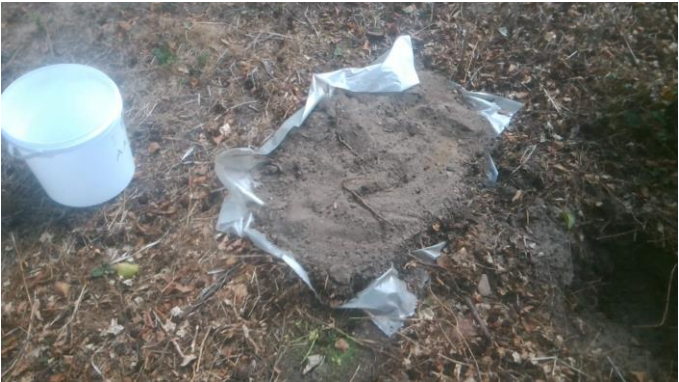
Foto 1 Asbestgat 1

De boven- en ondergrond zijn opgebouwd uit fijn zand en matig grof zand. Tijdens de veldwerkzaamheden is in het opgeboorde materiaal van de bovengrond van asbestgaten 1 tot en met 6, 12, 13 en 16 een zeer lichte tot lichte bijmenging met baksteen aangetroffen. Daarnaast is in de bovengrond van asbestgat 7 een stukje tegel waargenomen. In de bovengrond van asbestgat 8 is een stukje keramiek aangetroffen.

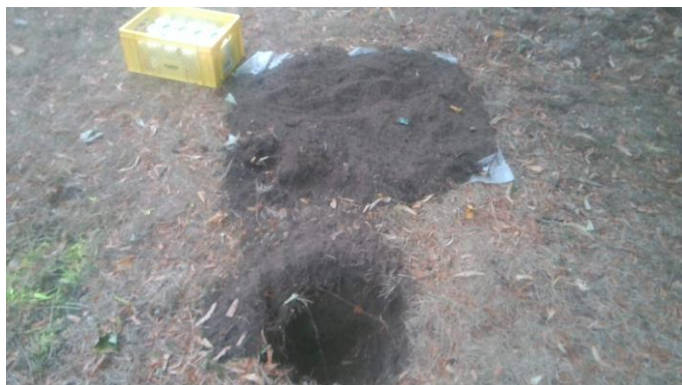
Foto 13 Asbestgat 14

In de bovengrond van asbestgaten 14 en 15 is een zeer lichte bijmenging met aardewerk aangetroffen. In asbestgaten 14 en 18 is daarnaast in de bodemlaag van 0,0 – 0,5 m -mv een zeer lichte bijmenging met porselein aangetroffen. In de bodemlaag van 0,0 tot 0,1 m -mv ter plaatse van asbestgat 19 is een zeer lichte bijmenging met hout aangetroffen.
