## **Vooronderzoek Lankforst 1402-1472 en 4302-4672 te Nijmegen**

**22 april 2021**

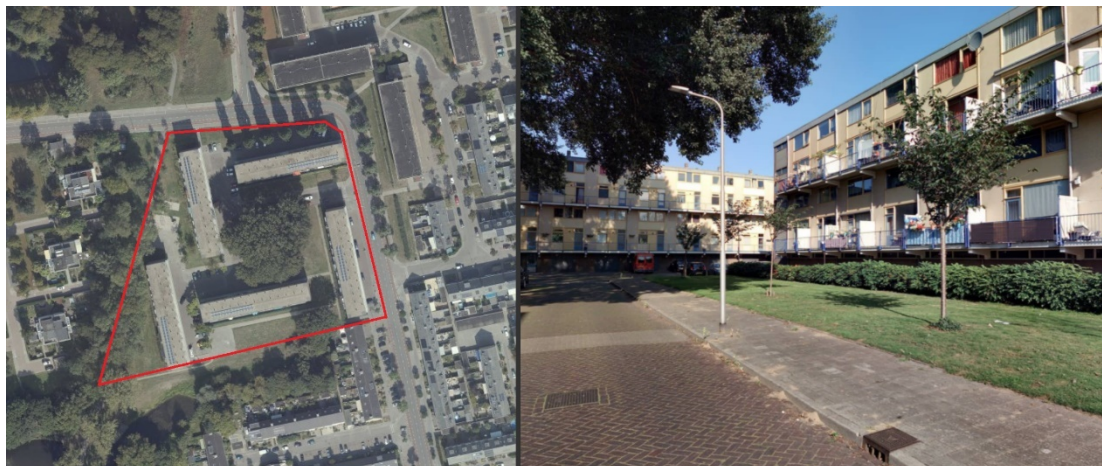
*Figuur 2.1 Recente lucht- en straatfoto's van de onderzoekslocatie*

In afwijking op de NEN 5725 is er geen fysieke terreinverkenning uitgevoerd. Het vooronderzoek is formeel afgerond na uitvoering van de terreinverkenning. Ten behoeve van het vooronderzoek zijn recente luchtfoto's en Streetview-beelden van Cyclomedia Street Smart bekeken om de actuele situatie te bepalen (zie figuur 2.1).

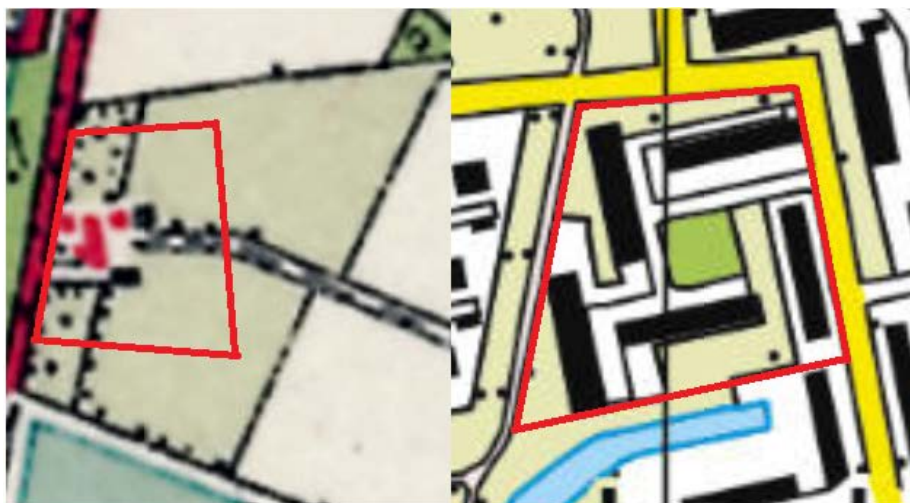
Figuur 2.2 Historisch kaartmateriaal met onderzoekslocatie in rood waarbij links: 1940 met twee particuliere boomgaarden; rechts: 2020 huidige situatie

Uit historisch kaartmateriaal blijkt dat sinds minimaal 1900 de gehele onderzoekslocatie uit akkerland/grasland bestond. Aan de westzijde van de locatie lag een boerderij. Vanaf omstreeks 1930 tot 1970 lijken twee kleinschalige particuliere boomgaarden ten noorden en ten zuiden van de boerderij aanwezig te zijn geweest. In de periode 1940-1967 heeft een weg van de boerderij naar het Maas-Waalkanaal over de onderzoekslocatie gelopen. In 1968 en 1969 zijn de vijf maisonnettes gebouwd en is de huidige weg met paden op de onderzoekslocatie aangelegd. Sindsdien is het gebruik van de locatie onveranderd gebleven. Tot op heden zijn deze maisonnettes aanwezig.

Aan de westzijde van de onderzoekslocatie hebben in de periode van 1930 tot 1970 twee kleinschalige boomgaarden gelegen. Voormalige boomgaarden zijn verdacht op het voorkomen van een bodemverontreiniging met organochloorbestrijdingsmiddelen (OCB's) in de toplaag. De omvang van de boomgaarden was beperkt. Na het gebruik van de locatie als boomgaard is de locatie volledig ontwikkeld waarbij de huidige bebouwing gerealiseerd is.
