# Onderzoek beschermde natuurwaarden klooster Mariënbosch te Nijmegen, 2011-2012

Toetsing Flora- en faunawet & EHS

Project 610027; 11/09.0176e

# Beschermde natuurwaarden klooster Mariënbosch te Nijmegen: mitigatieplan

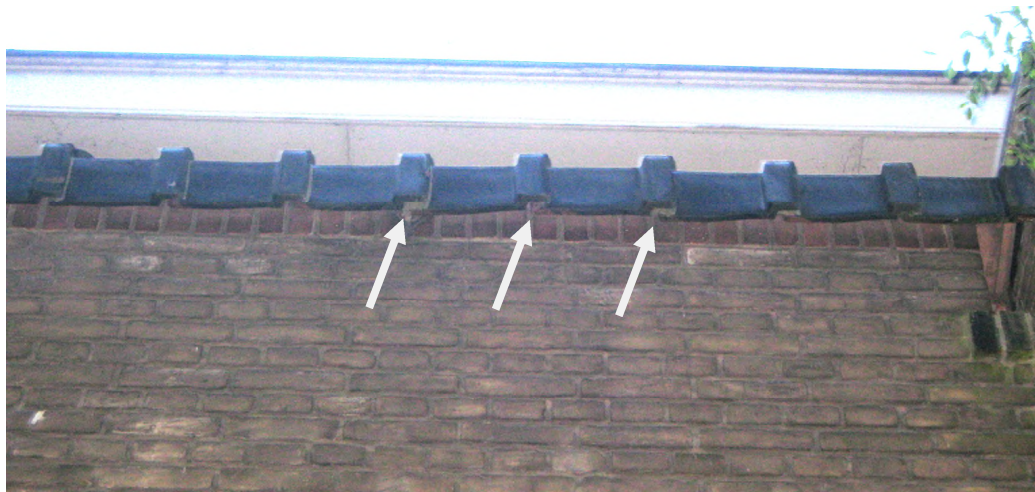
Daarnaast verblijven er ook vleermuizen aan de binnentuinzijde in het hoofdgebouw. Vleermuizen gaan naar binnen via spleten in de houten dakrand of bij regenpijpdoorvoeren of via scheuren in het dakleer. Op verschillende plaatsen zijn op 29 juni in totaal circa 27 gewone dwergvleermuizen als uitvliegers geregistreerd.

geschikte paarverblijven aanwezig kunnen zijn. Ook een deel van de ontluchtingsgaten is niet met een rooster afgedekt en hierdoor voor vleermuizen toegankelijk.

Foto 1. Bovenrand muur (zijde noordelijke binnentuin) van de kapel in de binnentuin van klooster Mariënbosch; de pijlen geven de invliegopeningen aan die gewone dwergvleermuizen gebruiken om de zomerverblijfplaats te bereiken.

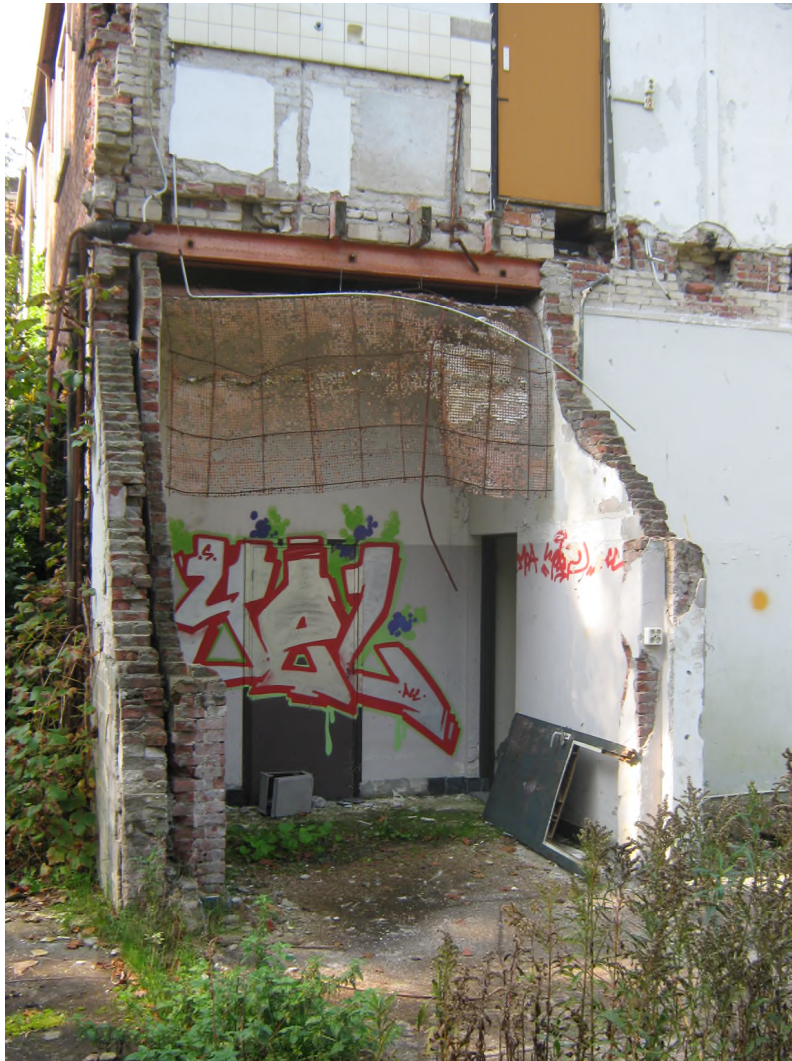
In een tussenvloer in de deels gesloopte zijvleugel van het klooster Mariënbosch huist een steenmarter (waarneming juni 2011). Ook in het recente verleden heeft er in de tussenvloer een steenmarter gezeten (informatie bewoners). De steenmarter heeft een gemakkelijke toegang naar de tussenvloer via een deels afgebroken gevel (zie foto 2). Hier is ook een zichtwaarneming van de soort gedaan. Via dezelfde gevel heeft de steenmarter ook toegang tot de kruipruimte.

Foto 2. Achter de oranje stalen balk heeft de steenmarter rechtstreeks toegang tot de tussenvloer (opening onder deur).

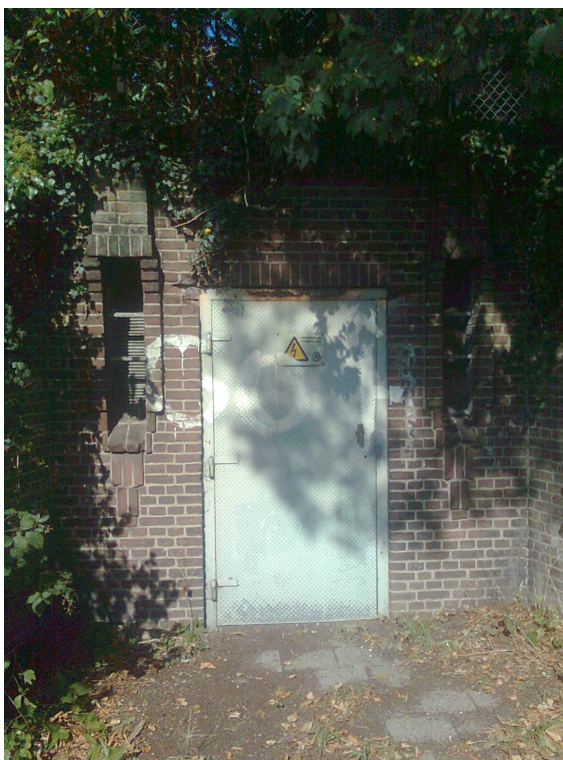
- Aan de Sophiaweg ligt in het talud een oud elektriciteitshuisje (foto 3). Een dergelijk huisje is uitstekend geschikt te maken als (winter)verblijfplaats voor vleermuizen.

Foto 3. Voormalig elektriciteitshuisje aan de Sophiaweg gelegen in het talud. Het gebouwtje is uitstekend geschikt te maken als (winter)verblijfplaats voor vleermuizen.

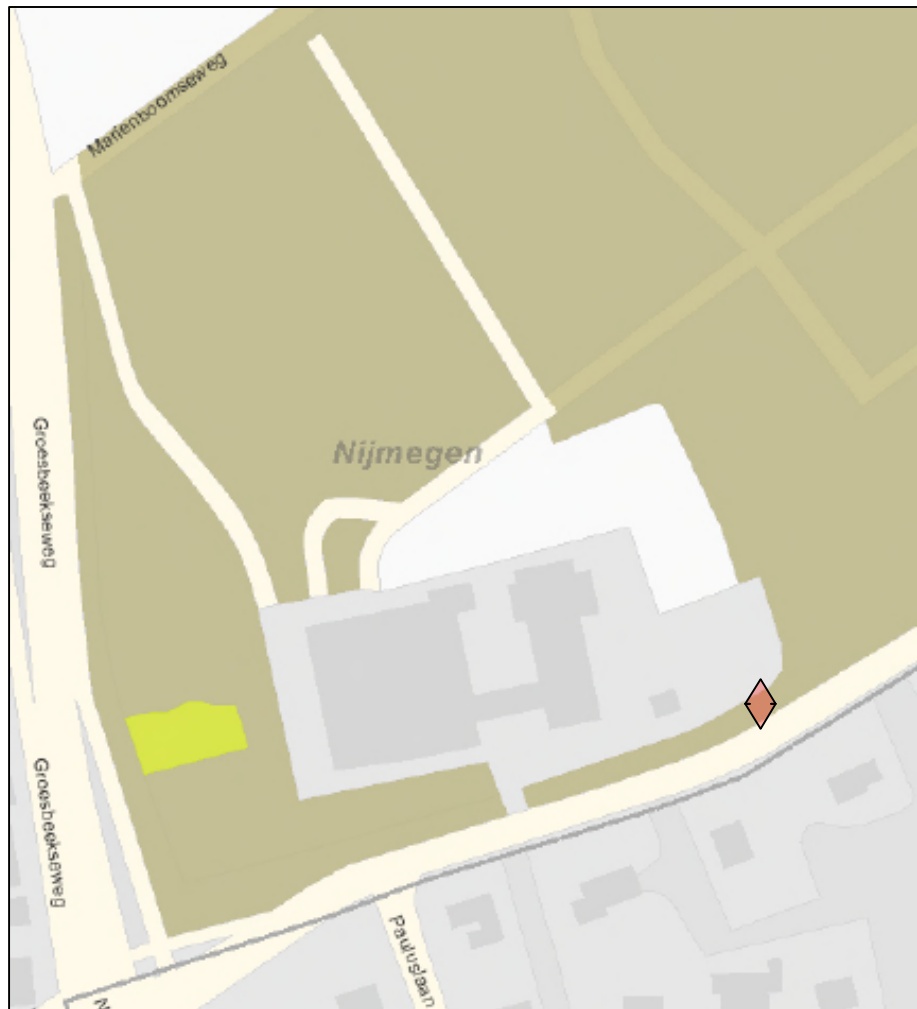
Figuur 2. Uitsnede van EHS-kaart bij klooster Mariënbosch met aanduiding van de beheertypen (dofgroen: beheertype droog bos met productie; lichtgroen-geel: kruiden- en faunarijk grasland) en de globale ligging van de nieuwe uit- en inrit (roze-rode ruitvormige aanduiding).

Alleen ten behoeve van de aanleg van een nieuwe (gecombineerde) uit- en inrit naar de Sophiaweg wordt een smalle bosstrook met de bestemming 'droog bos met productie' doorsneden (voor globale ligging zie ruitvormige aanduiding in figuur 2; voor exacte ligging, zie figuur 1 en figuur 4). De doorsnijding is 4,5 m breed en circa 9 m lang. Voor deze strook dient een bestemmingsplanwijziging plaats te vinden. Door deze wijziging dient met het EHS-beschermingsregime rekening te worden gehouden.

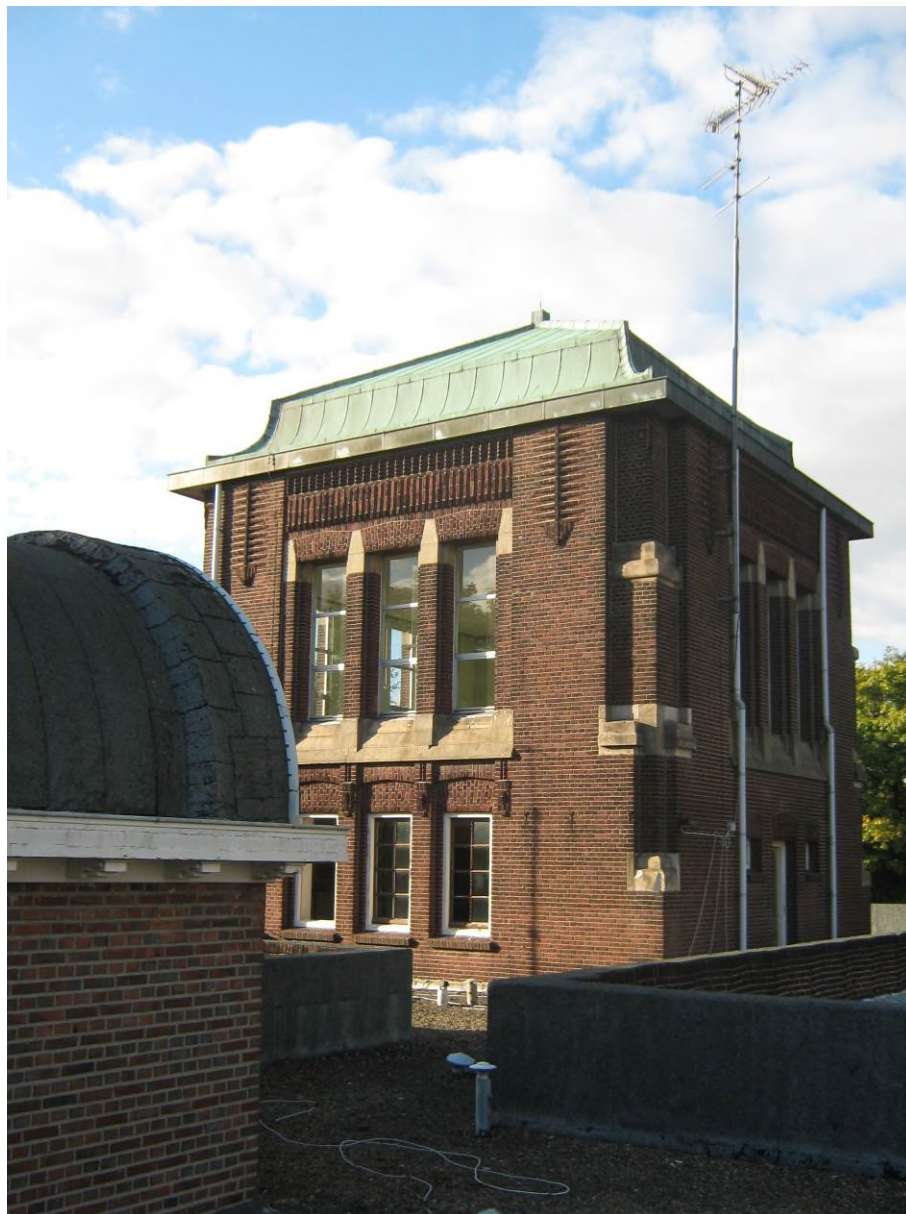
Foto 1. Toren klooster Mariënbosch. In het zuidelijke dak (op de foto het zonbeschenen deel) wordt een opening gemaakt om de zolder toegankelijk te maken voor vleermuizen.

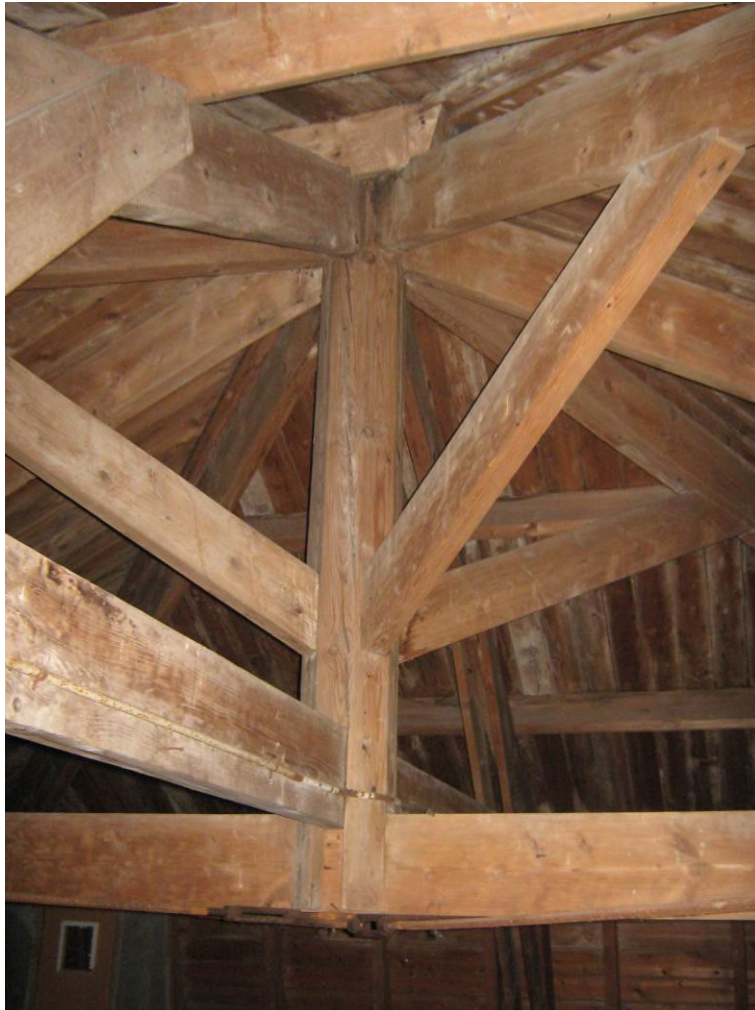
Foto 2. Deel van het zolderdak van de hoofdtoren van het voormalig klooster Mariënbosch.

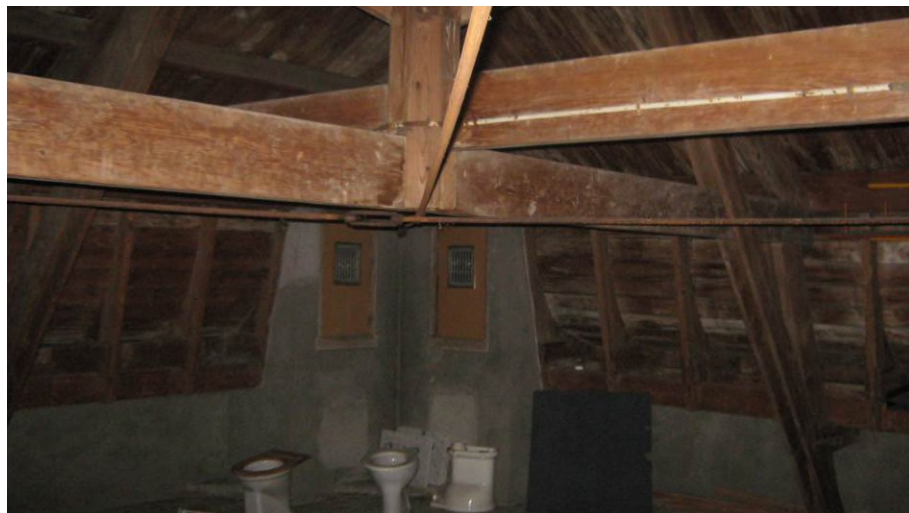
Foto 3. Zolder van de hoofdtoren van het voormalig klooster Mariënbosch.

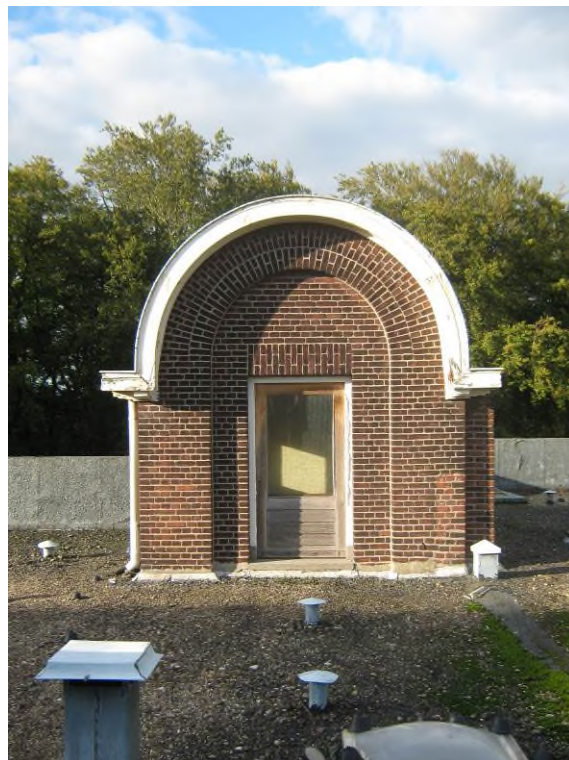
Foto 4. Eén van de vier torentjes boven een trappenhuis. De zolder van het torentje kan toegankelijk worden gemaakt voor vleermuizen om alternatieve verblijfplaatsen te creëren.

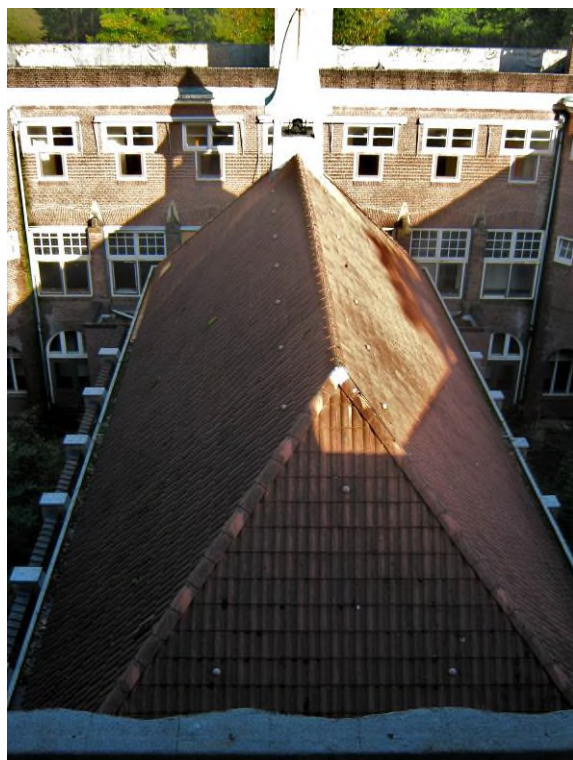
Foto 5. Zicht op het dak van de kapel in de binnentuin van het voormalig klooster Mariënbosch.

In de binnentuin van het voormalig klooster bevindt zich een kapel (foto 5 bijlage 3). Aan de buitenzijde van de kapel vinden geen werkzaamheden plaats. De hierin aanwezige verblijfplaatsen van vleermuizen blijven hierdoor behouden.
