# RAPPORT

## **Verkennend bodemonderzoek**

Veentjesbrug 1 in Heelsum

Referentie: BI8643-MI-RP-221103-0845

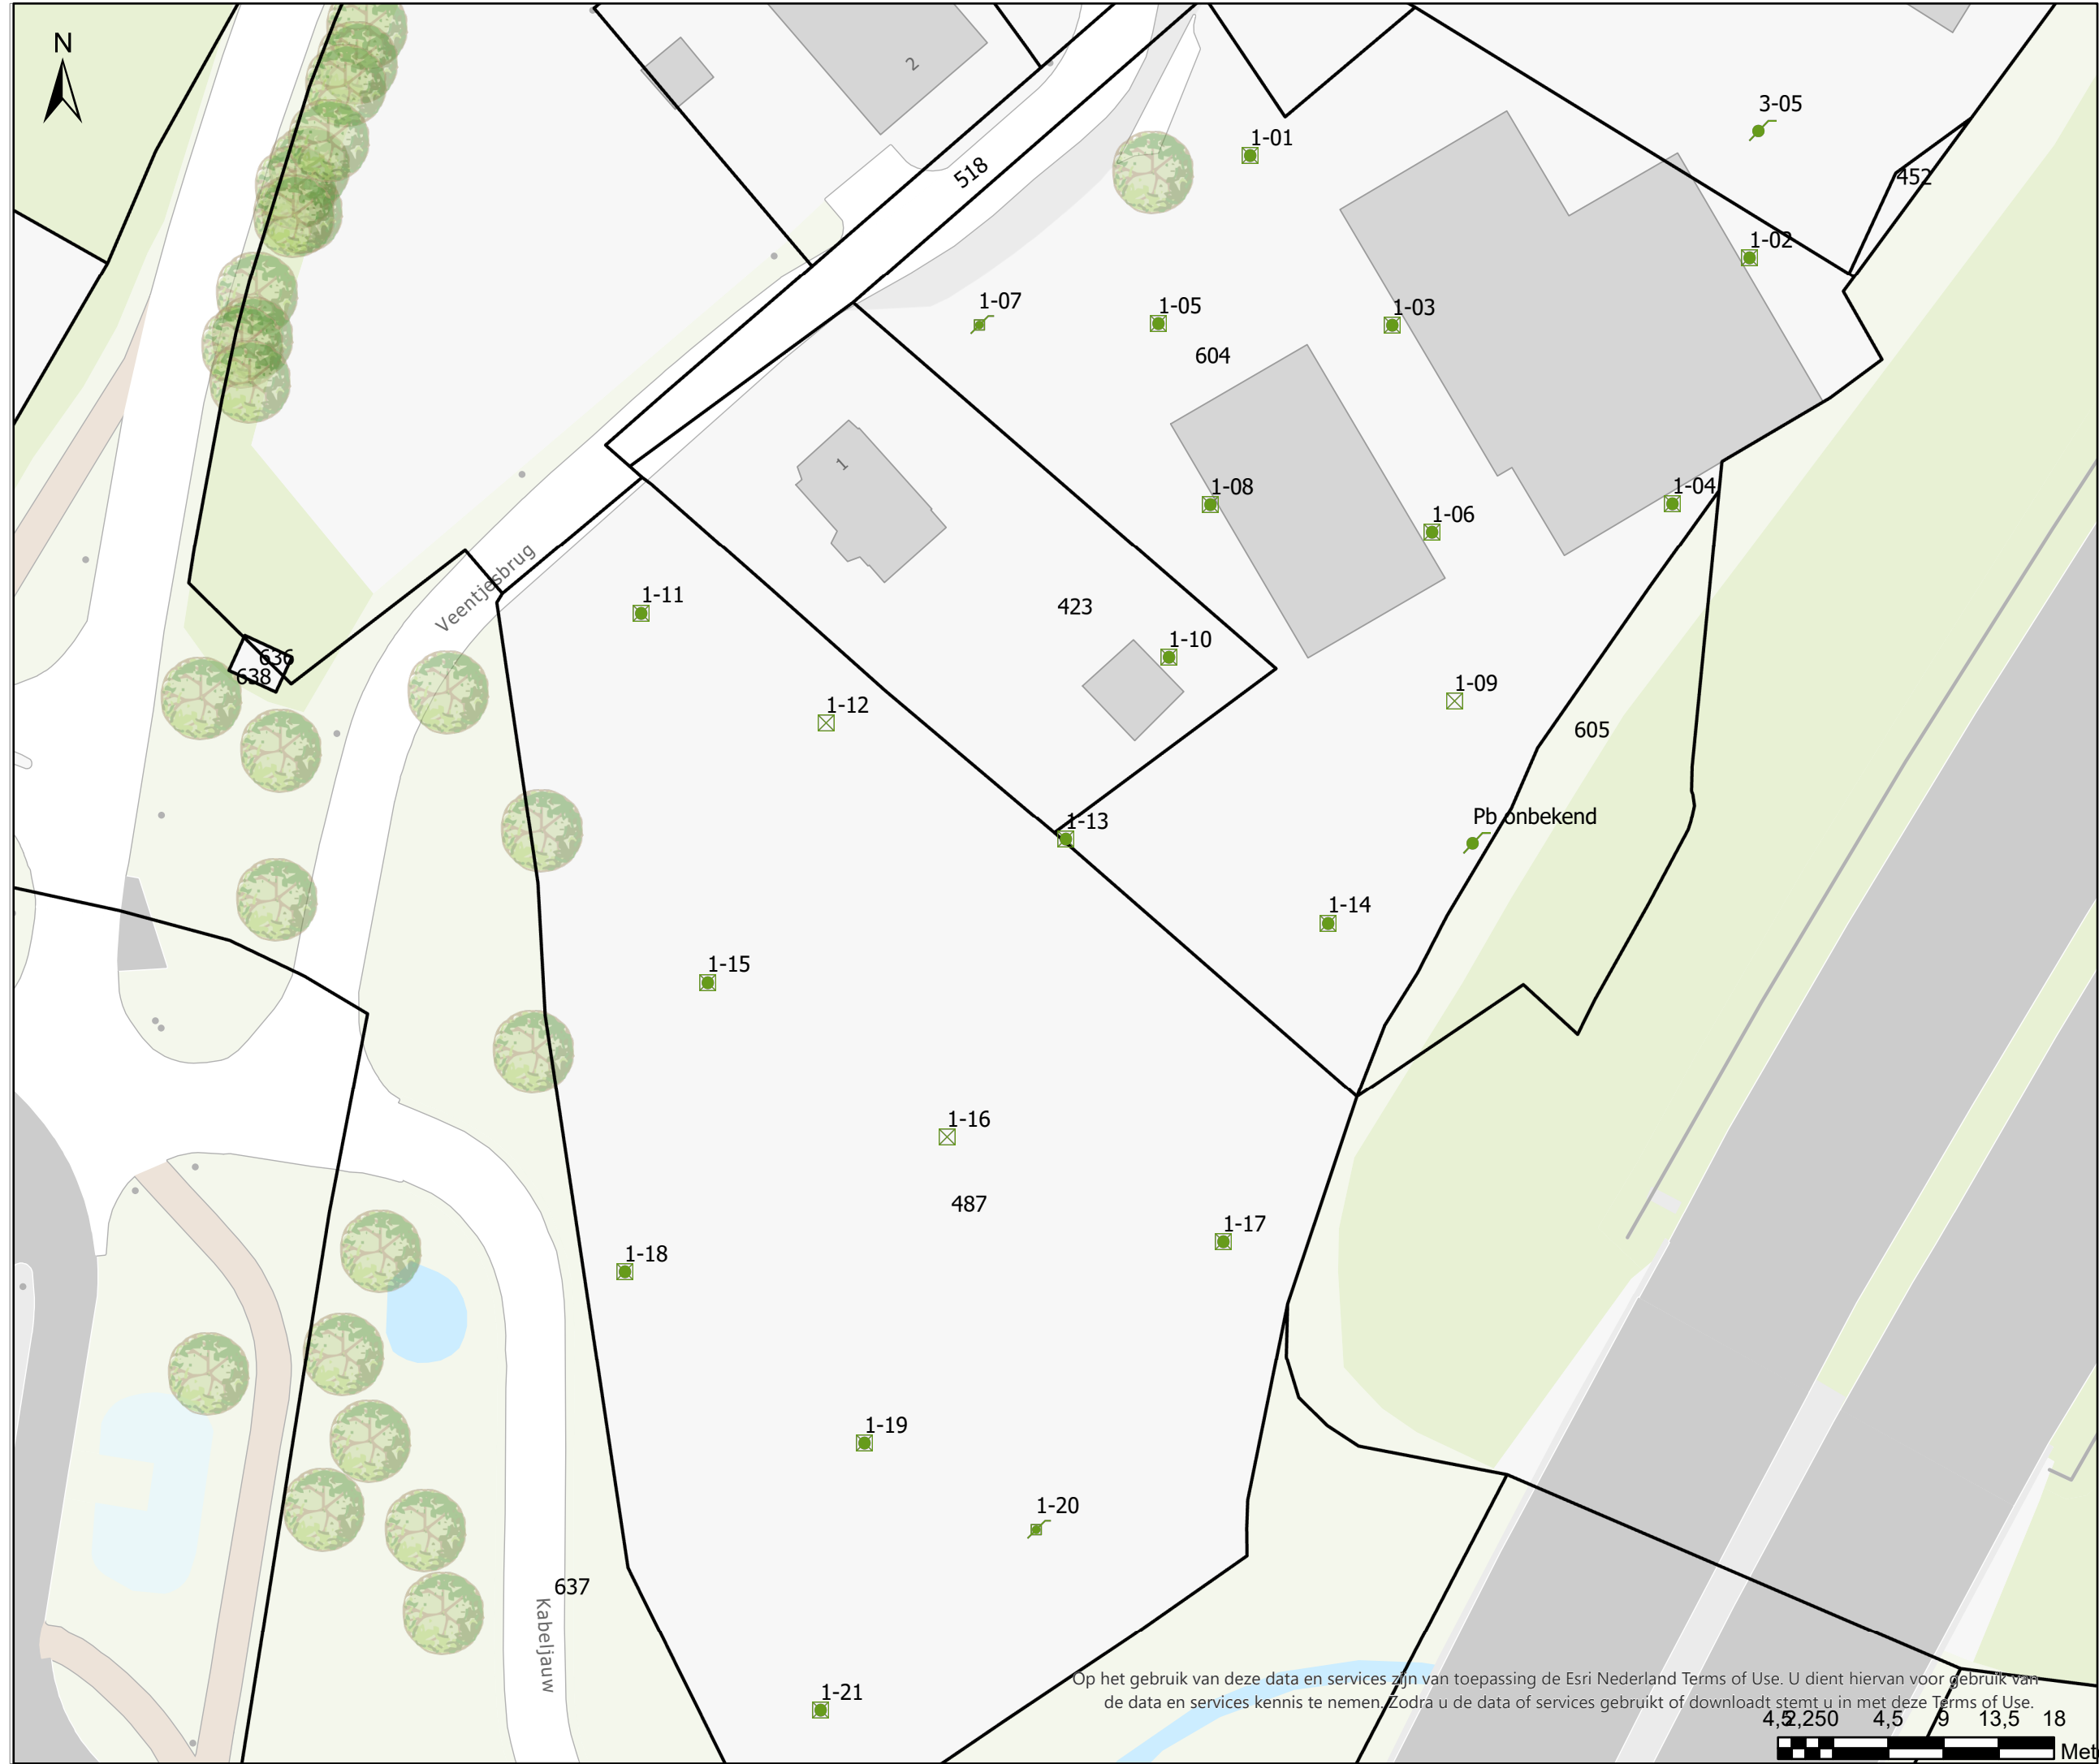
### **Situatietekening**

- Asbestinspectiegat
- Asbestinspectiegat icm boring
- Asbestinspectiegat icm peilbuis
- Peilbuis

Voor de locaties van de boringen/proefgaten en peilbuizen wordt verwezen naar de situatietekening die opgenomen is in bijlage 2.

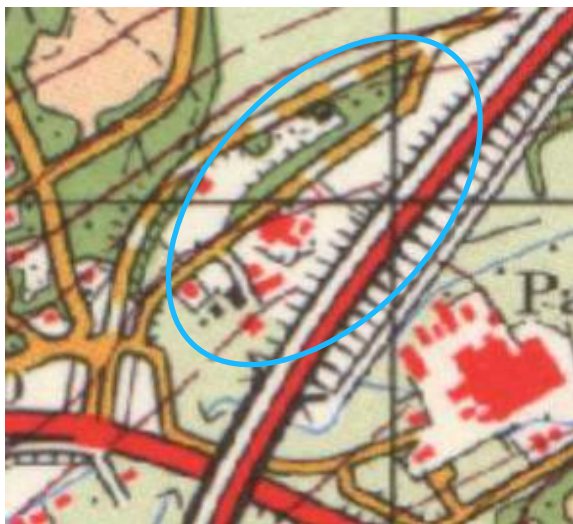
In de onderstaande afbeelding is het projectgebied aangegeven in het blauw op het historische kaartmateriaal (figuur 2).

Omstreeks 1900

Omstreeks 1958

Omstreeks 1973

Uit historisch kaartmateriaal (bron 1a) blijkt dat vanaf 1900 enige bebouwing aanwezig is binnen het gebied. De omgeving betreft grotendeels natuur of is (deels) in gebruik voor agrarische doeleinden. Vanaf 1958 is er meer bebouwing zichtbaar op de locatie. Vanaf begin jaren '70 van de vorige eeuw is de rijksweg A50 zichtbaar op de topografische kaarten. In dit jaar begint ook de huidige verkaveling zichtbaar te worden. Vanaf 1990 is nagenoeg alle huidige bebouwing zichtbaar.
