# RAPPORT

## **Verkennend bodemonderzoek**

Veentjesbrug 4 in Heelsum

Klant: Gemeente Renkum

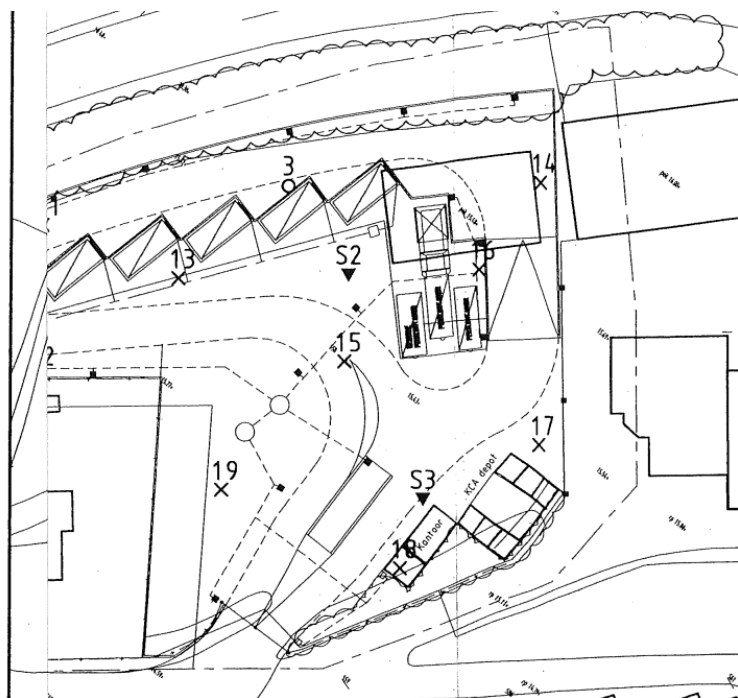
Figuur 2: Uitsnede situatietekening verkennend bodemonderzoek oktober 2000

In onderstaande figuur is een uitsnede van de situatietekening van het verkennend bodemonderzoek opgenomen. In het sterk puinhoudende monster van boring 13 (0,2 - 0,45 m -mv) en het zwak puin- en matig bitumen houdende monster van boring 17 (0,3 - 0,6 m -mv) is een matig verhoogd gehalte aan PAK aangetoond. Verder zijn bij het onderzoek licht verhoogde gehalten aan PAK en/of minerale olie aangetoond.

Om vast te stellen of op de locatie sprake is van een geval van ernstige bodemverontreiniging met PAK is een nader bodemonderzoek uitgevoerd (situatietekening met onderzoekspunten is niet beschikbaar). Middels een raster van 5 bij 5 meter zijn vijf boringen rondom boring 13 uitgevoerd. In de afperkende boringen zijn geen tot licht verhoogde gehalten aan PAK aangetoond. Rondom boring 17 zijn tien afperkende boringen gezet. In de twee matig tot sterk puin- en/of sintelhoudende monsters (NA7 (0,1 - 0,35 m -mv) en NA12 (0,7 - 0,85 m -mv) zijn sterk verhoogde gehalten aan PAK aangetoond. De sterke verontreiniging bij boring NA7 is in verticale richting analytisch afgeperkt op 0,35 m -mv en bij boring NA12 is deze op 1,0 m -mv afgeperkt op basis van de zintuiglijke waarnemingen. In de horizontaal afperkende boringen zijn maximaal licht verhoogde gehalten aan PAK aangetoond.

Geconcludeerd is dat de grondverontreiniging met PAK heterogeen verspreid voorkomt op de locatie, waarbij geen duidelijke verontreinigingskern kan worden onderscheiden en er geen sprake is van een geval van ernstige bodemverontreiniging.

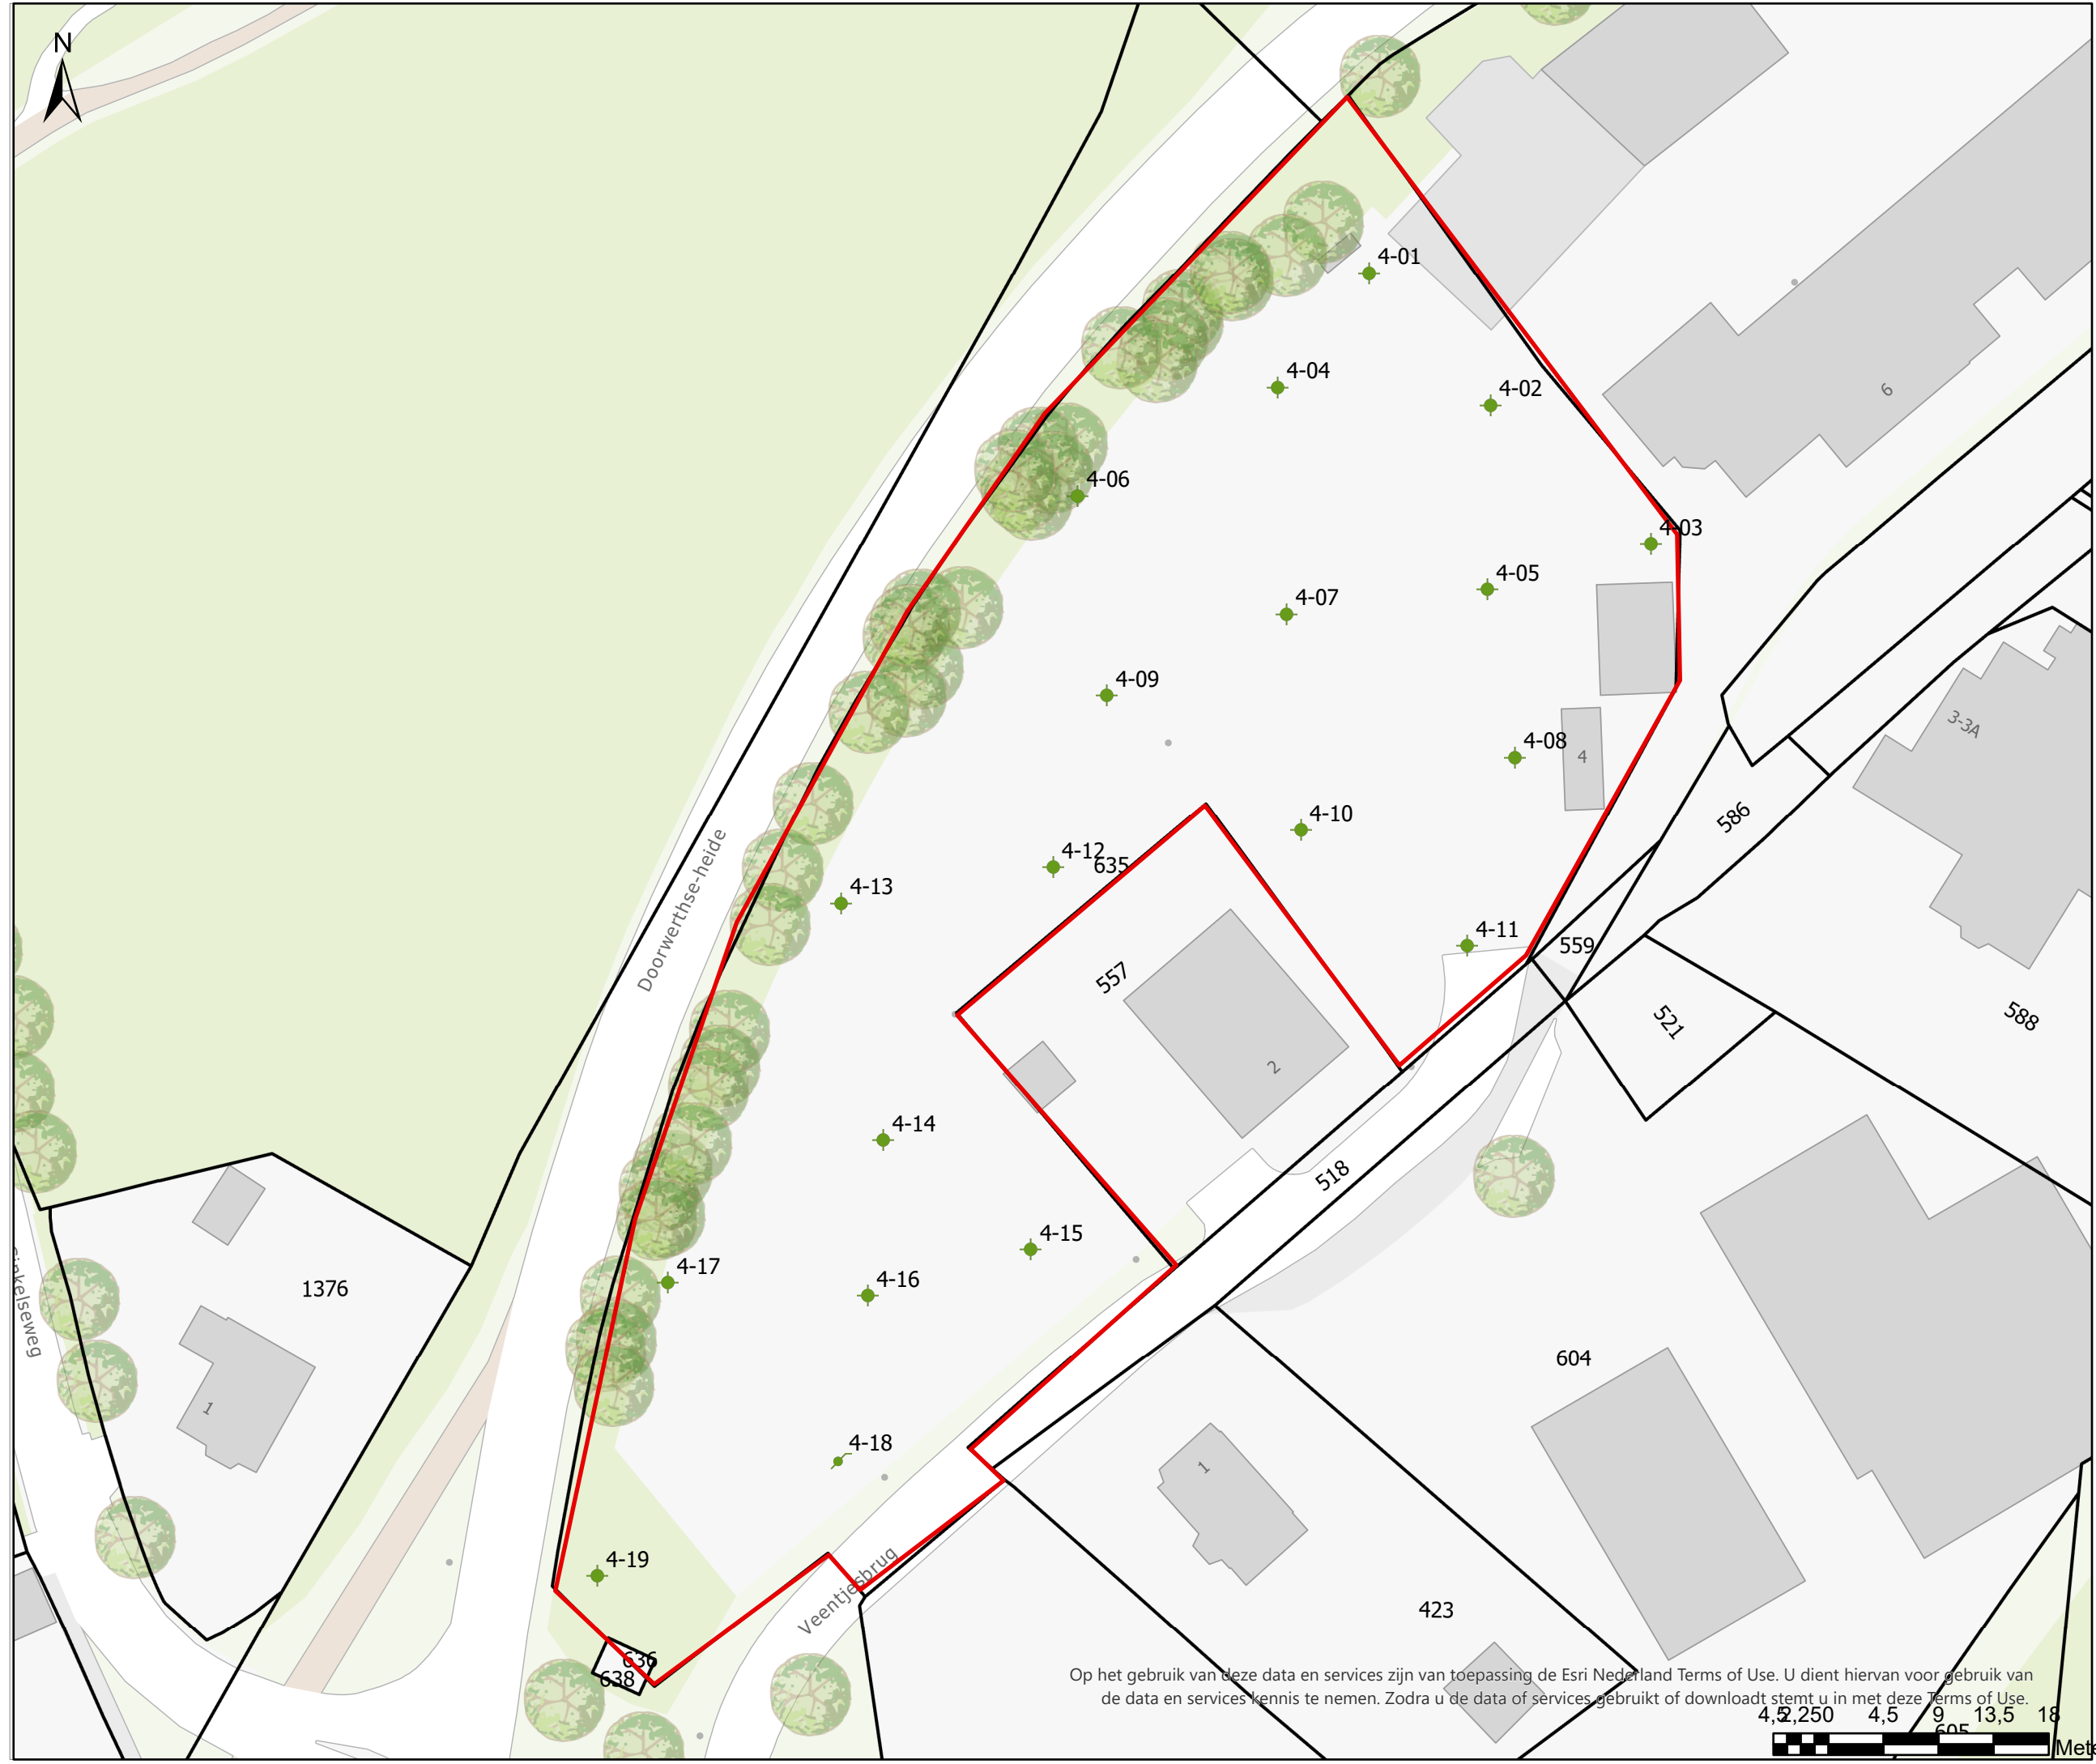
### **Situatietekening**

- Onderzoekslocatie Veentjesbrug4
- Boring
- Peilbuis

Voor de locaties van de boringen en peilbuis wordt verwezen naar de situatietekening die opgenomen is in bijlage 2.

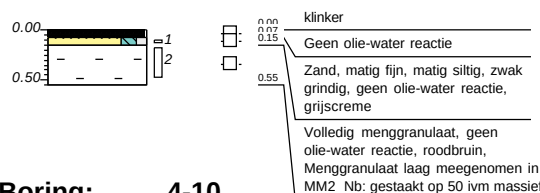
### Boring: 4-08

X-coördinaat: 180855,68  
Y-coördinaat: 443983,13  
Datum: 11-10-2022

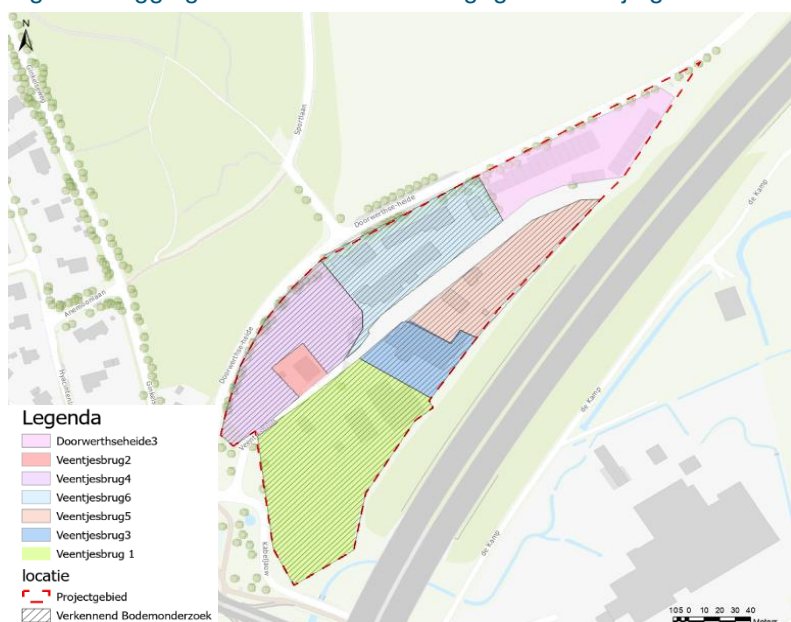
Figuur 1: Projectgebied Veentjesbrug in Heelsum

Het projectgebied betreft het bedrijventerrein Veentjesbrug en is gelegen ten oosten van Heelsum en ten westen van de provinciale weg A50. De oppervlakte van het totale projectgebied betreft 4,76 hectare. Door het projectgebied is de openbare weg Veentjesbrug gelegen. Ten westen van het projectgebied is de openbare weg Doorerthse Heide gelegen. De provinciale weg N782 Utrechtseweg is gelegen ten zuiden van het projectgebied. Het projectgebied is opgedeeld in deellocaties. In figuur 1 is de situering van het projectgebied en de verschillende deellocaties weergegeven. Voor het gehele projectgebied wordt historisch onderzoek verricht, maar ter plaatse van Veentjesbrug 1, 3, 4, 5 en 6 dient ook een verkennend bodemonderzoek plaats te vinden (gestreept weergegeven in figuur 1). De kadastrale situatie en de regionale ligging van de locatie is weergegeven in bijlage 1.

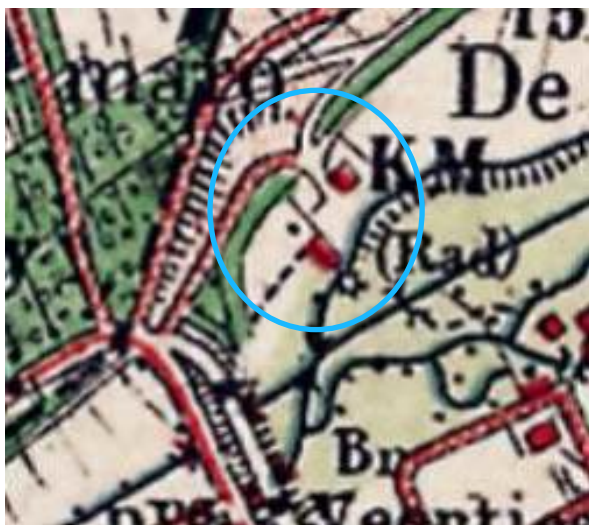
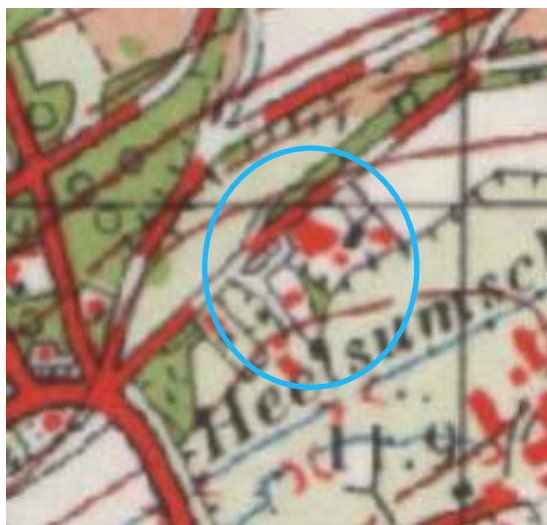
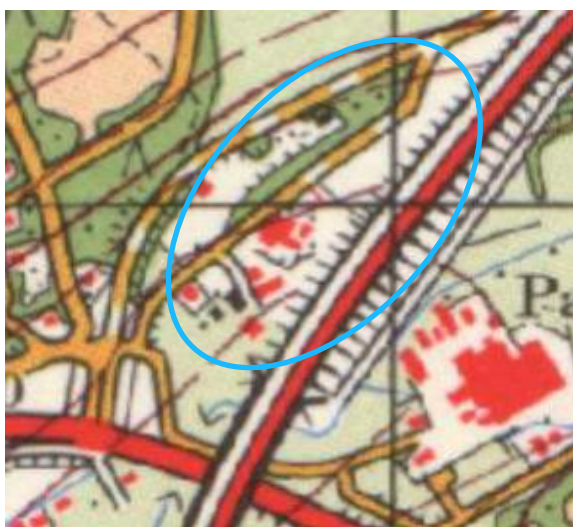
Figuur 2: Historisch kaartmateriaal (bron: 1a en vooronderzoek 2016)

Uit historisch kaartmateriaal (bron 1a) blijkt dat vanaf 1900 enige bebouwing aanwezig is binnen het gebied. De omgeving betreft grotendeels natuur of is (deels) in gebruik voor agrarische doeleinden. Vanaf 1958 is er meer bebouwing zichtbaar op de locatie. Vanaf begin jaren '70 van de vorige eeuw is de rijksweg A50 zichtbaar op de topografische kaarten. In dit jaar begint ook de huidige verkaveling zichtbaar te worden. Vanaf 1990 is nagenoeg alle huidige bebouwing zichtbaar.

In de onderstaande afbeelding is het projectgebied aangegeven in het blauw op het historische kaartmateriaal (figuur 2).

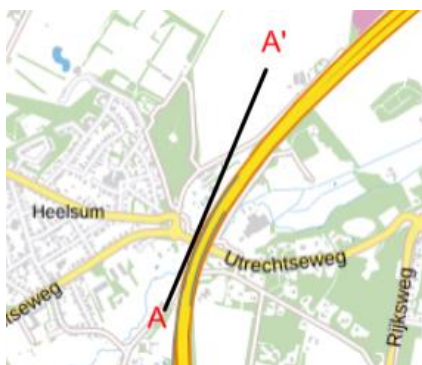
Figuur 4: Situering dwarsdoorsneden (bron 1d)

De regionale geo(hydro)logische bodemopbouw is weergegeven in de volgende figuren.
