# RAPPORT

## **Verkennend bodemonderzoek**

Veentjesbrug 6 in Heelsum

Referentie: BI8643-MI-RP-221129-1122

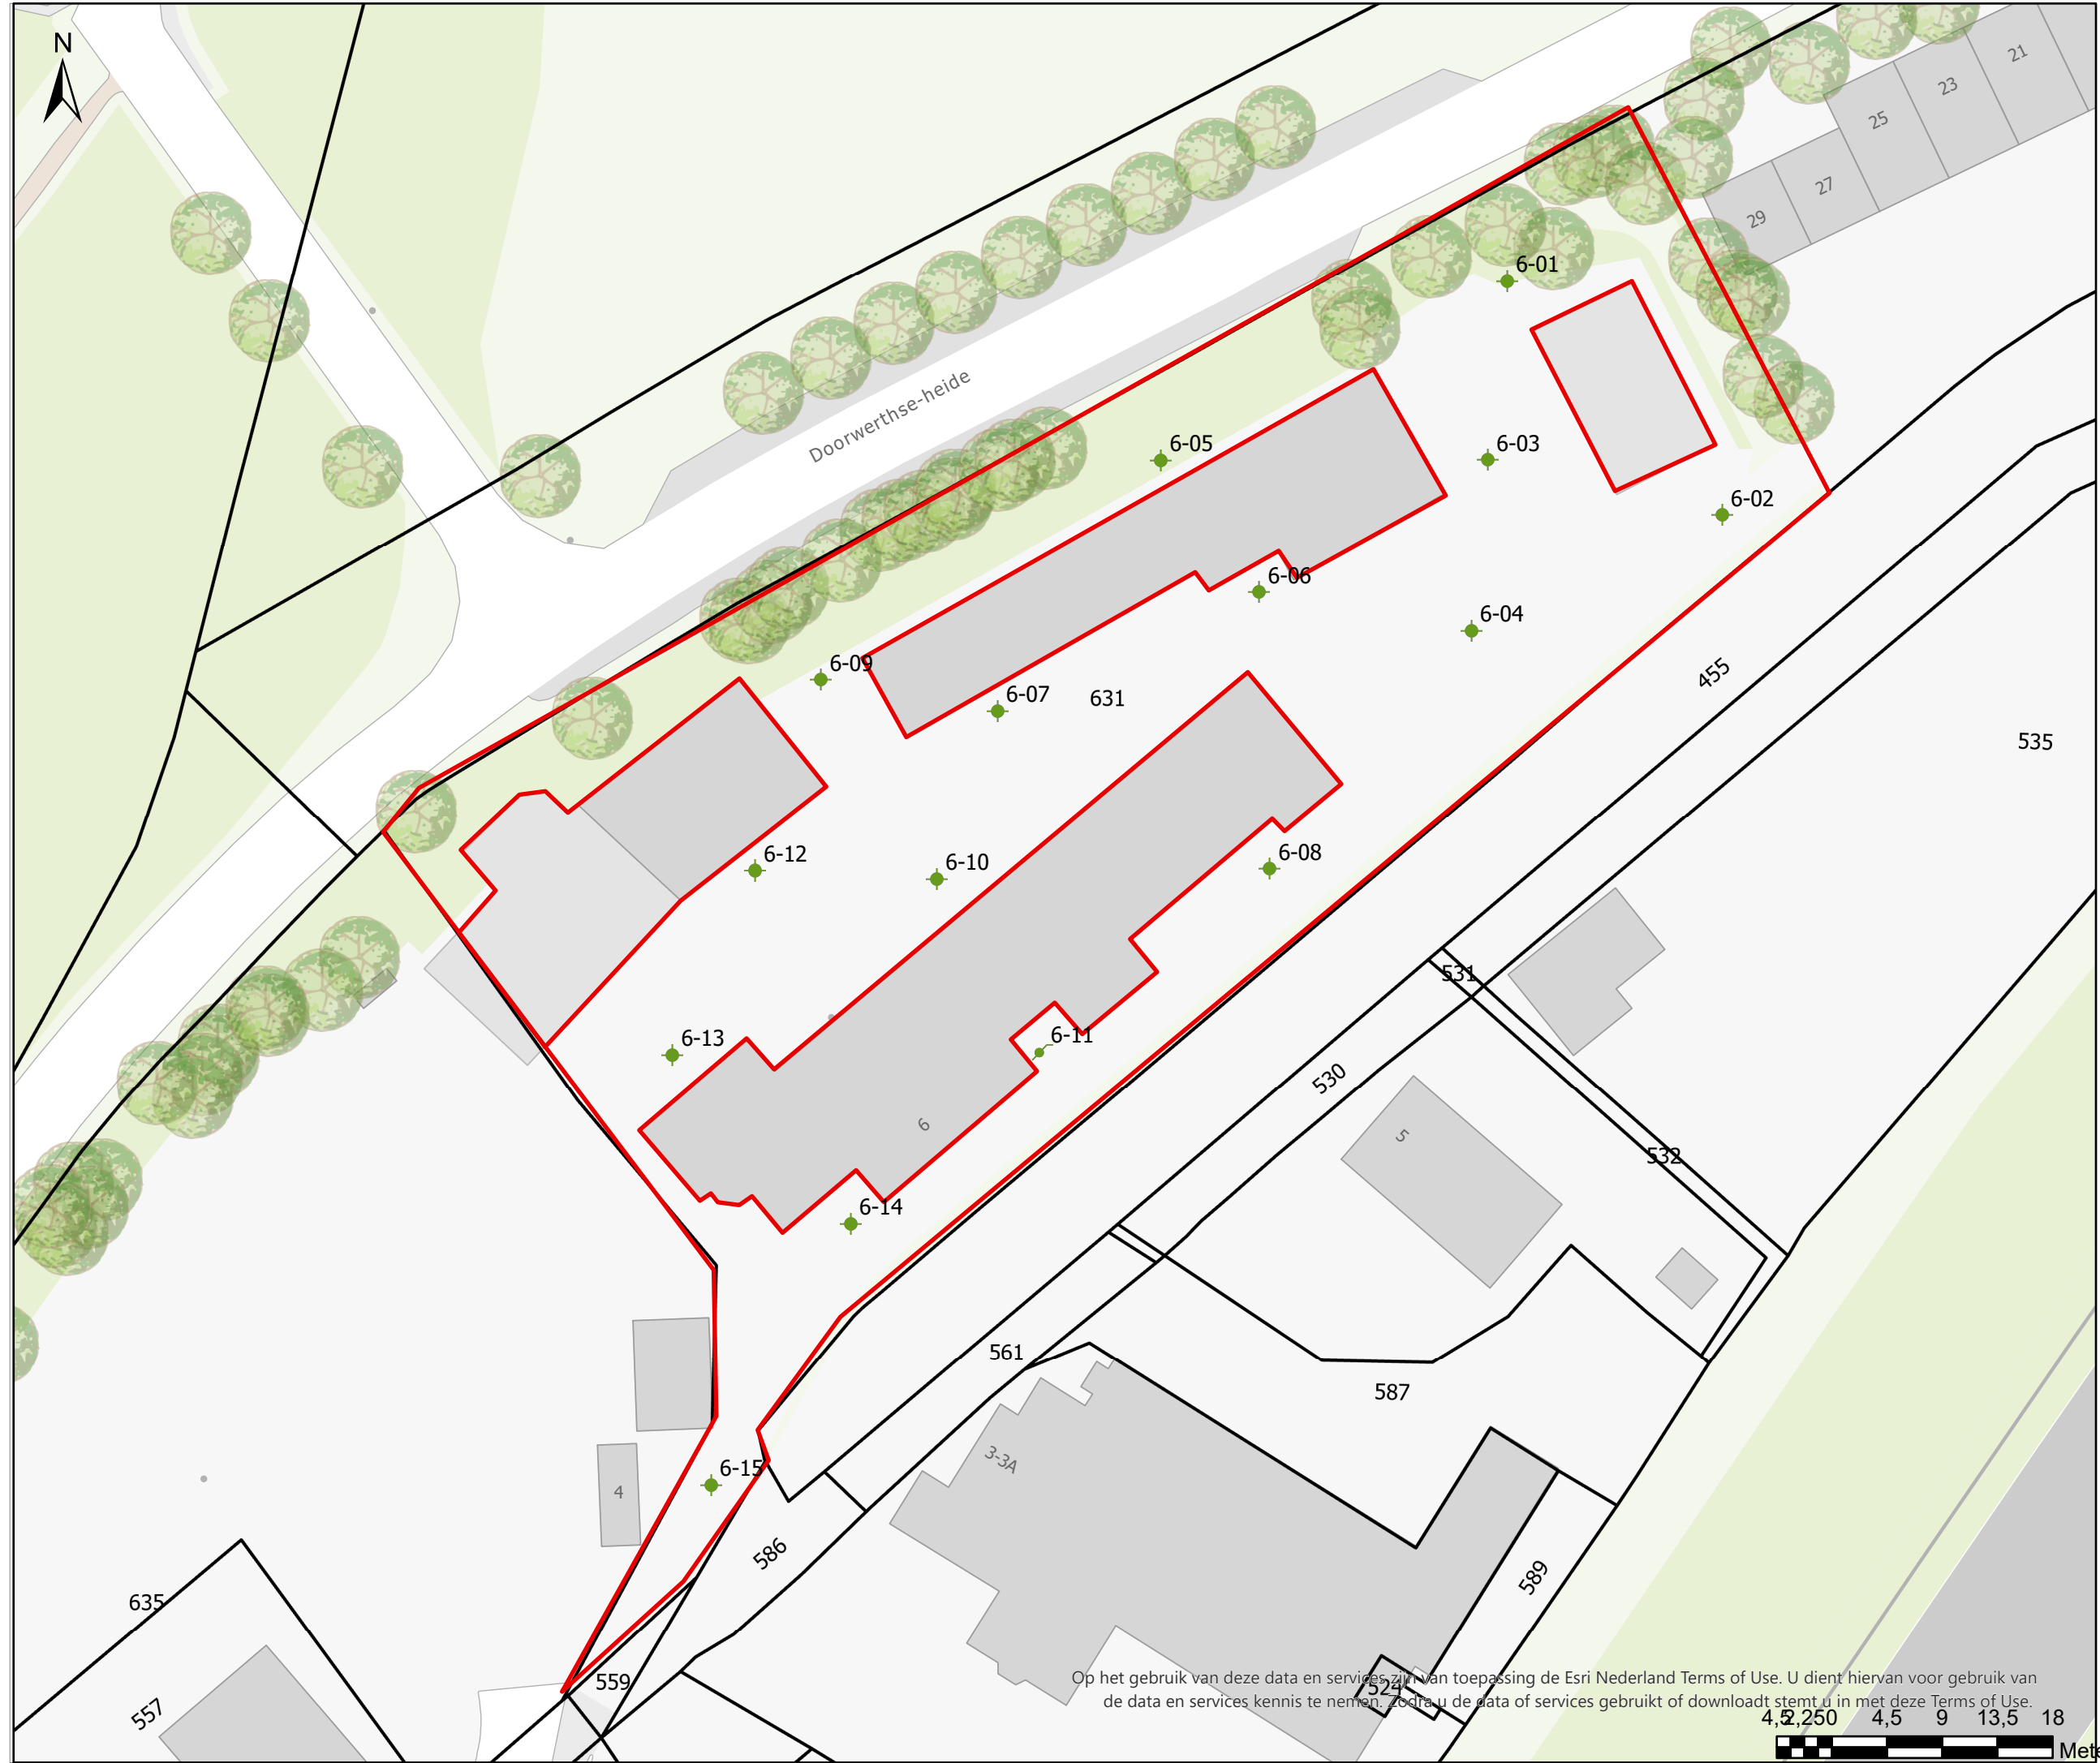
### **Situatietekening**

- Onderzoekslocatie Veentjesbrug6
- Boring
- Peilbuis

Voor de locaties van de boringen en peilbuis wordt verwezen naar de situatietekening die opgenomen is in bijlage 2.

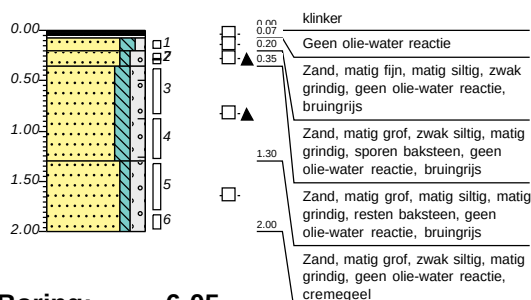
### Boring: 6-03

X-coördinaat: 180932,58  
Y-coördinaat: 444067,66  
Datum: 10-10-2022

| Boring | Diepte boring (m -mv) | Traject (m -mv) | Grondsoort | Waargenomen bijzonderheden |
|---|---|---|---|---|
| 6-03 | 2,00 | 0,20 - 0,35 | Zand | Sporen baksteen |
| | | 0,35 - 1,30 | Zand | Resten baksteen |

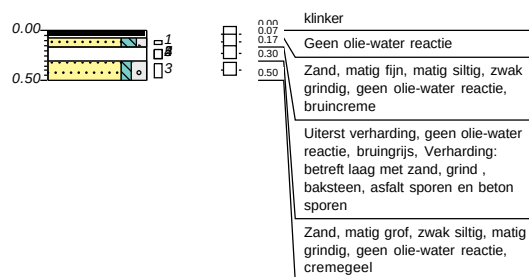
### Boring: 6-04

X-coördinaat: 180932,22  
Y-coördinaat: 444053,91  
Datum: 10-10-2022

| Boring | Diepte boring (m -mv) | Traject (m -mv) | Grondsoort | Waargenomen bijzonderheden |
|---|---|---|---|---|
| 6-04 | 0,50 | 0,17 - 0,30 | - | Laag met zand, grind, baksteen, asfalt sporen en beton sporen |

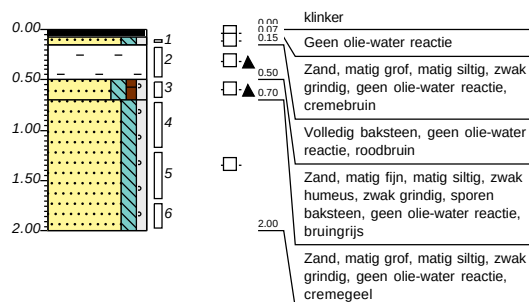
### Boring: 6-10

X-coördinaat: 180887,44  
Y-coördinaat: 444033,22  
Datum: 10-10-2022

| Boring | Diepte boring (m -mv) | Traject (m -mv) | Grondsoort | Waargenomen bijzonderheden |
|---|---|---|---|---|
| 6-10 | 2,00 | 0,15 - 0,50 | - | Volledig baksteen |
| | | 0,50 - 0,70 | Zand | Sporen baksteen |

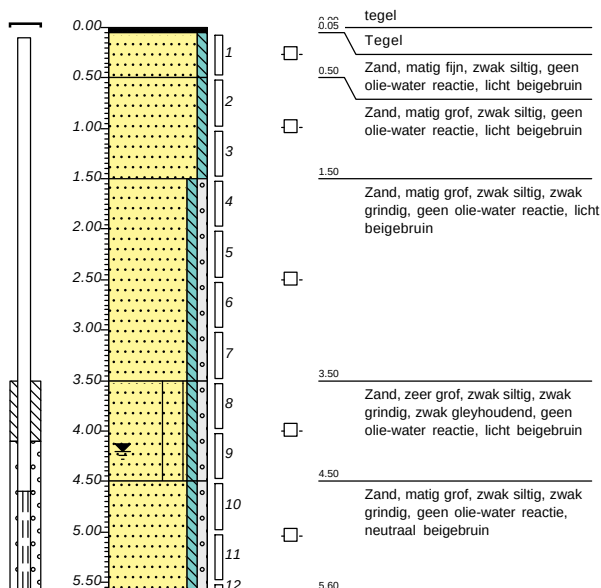
## Boring: 6-11

Datum: 11-10-2022  
Grondwaterstand: 420

Verspreid over de deellocatie zijn 15 boringen verricht (6-01 t/m 6-15). Eén boring (6-11) is voorzien van een peilbuis. De peilbuis is voorzien van een filter met een lengte van 1 meter. Aangezien de klinkerverharding sterk aangereden was is het niet mogelijk geweest om losse klinkers te verwijderen. Om toch de boringen te kunnen zetten is gebruik gemaakt van een betonboor
