(ACTUALISEREND) VERKENNEND BODEM-  
ONDERZOEK

BENNEKOMSEWEG 55

TE HEELSUM

| <b>Rapportnummer</b> | 15035306 |

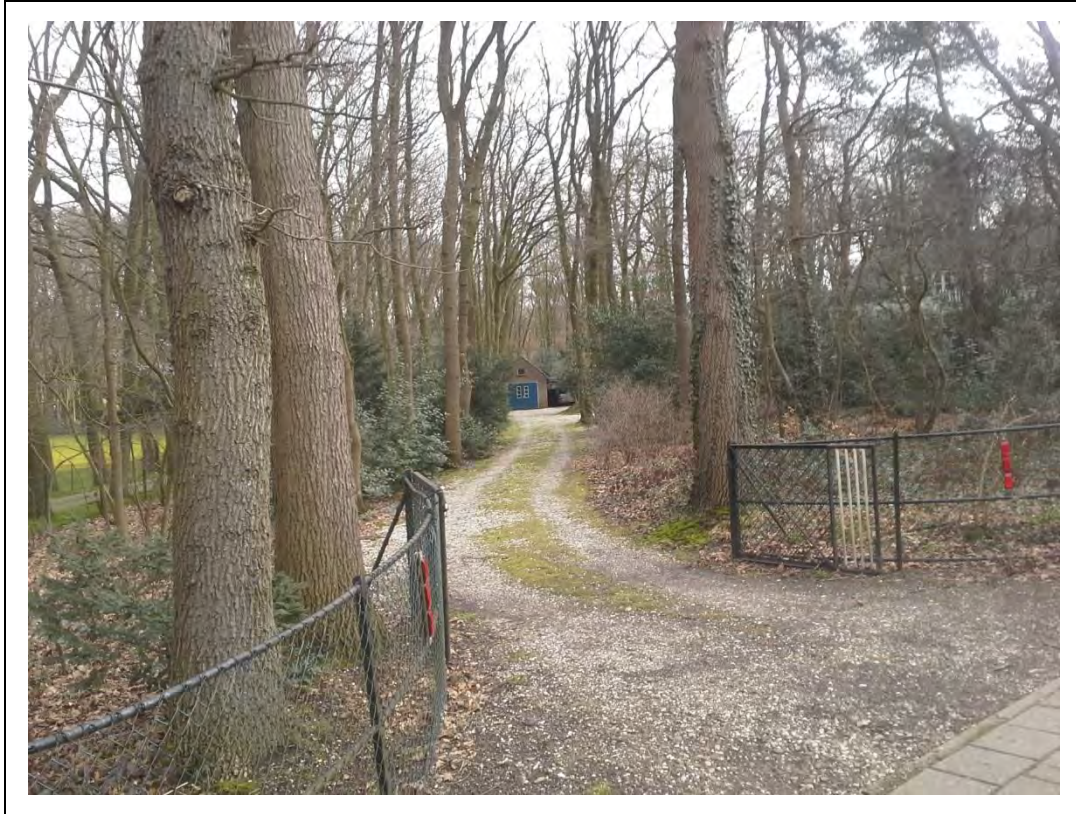
Foto 1.

In de huidige situatie betreft de onderzoekslocatie een bosperceel met een grindpad.

De tijdens de terreininspectie aangetroffen situatie komt overeen met de locatiegegevens, zoals deze zijn opgenomen in paragraaf 2.3. Op de onderzoekslocatie zijn geen mogelijke bronnen voor een grond- en/of grondwaterverontreiniging aangetroffen.
