# Proces-verbaal van Oplevering

Niet Gesprongen Explosieven

## Oosterbeek herinrichting park Dreyeroord

RO-160302 versie 2.0  
23 december 2016

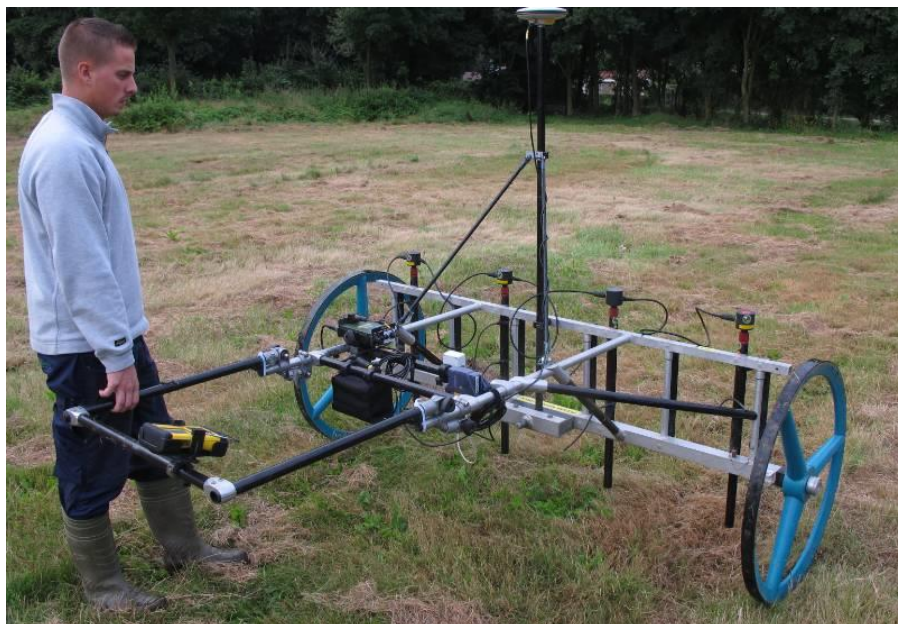
Figuur 2: Meersondig detectiesysteem Vallon VXV4 (bron: archief REASeuro).

De detectie is uitgevoerd met het meersondig detectiesysteem Vallon VXV4 en enkelsondig detectiesysteem Foerster Ferex zonder GPS-ondersteuning. Met deze systemen worden de afwijkingen in het aardmagnetisch veld gemeten en vastgelegd.

De magnetometers zijn op een onderlinge afstand van 0,5 meter ten opzichte van elkaar gemonteerd op een frame. Het frame is met behulp van mankracht over het oppervlak voortbewogen. Het ingezette detectiesysteem is op dit project niet voorzien GPS-RTK. Door het dichte bladerdek van de alom aanwezige bomen was een goede GPS-ontvangst niet mogelijk. Daarom is besloten meetvakken uit te zetten en wanneer dit mogelijk was hier de coördinaten van te plotten. Gedetecteerde verstoringen van het aardmagnetisch veld zijn daardoor indirect aan GPS/RD-coördinaten gekoppeld. Meetgegevens van de betreffende magnetometers zijn opgeslagen in een datalogger waarna de gegevens in een later stadium zijn verwerkt in een speciaal voor dit doel ontwikkeld computer-programma Vallon Eva 2000/Foerster Dataline.

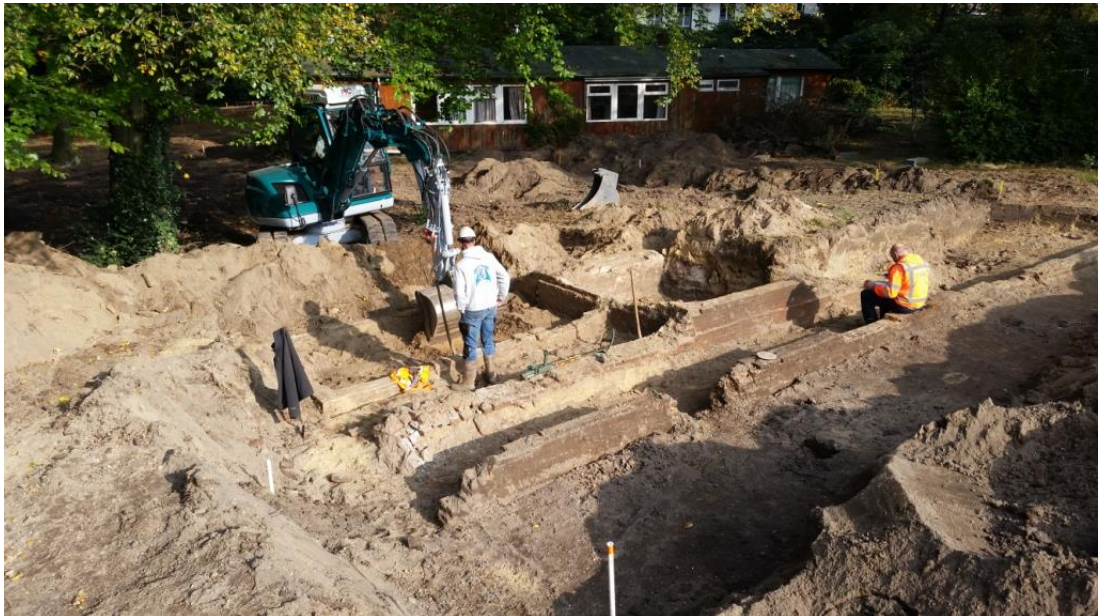
Figuur 3: Funderingsrestanten in bouwblok B (bron: archief REASeuro)

- Aan de oostzijde van dit terreindeel bevindt zich een beuk met een beschermde status, waardoor hier een deel van het opsporingsgebied vervalt.
- In dit terreindeel zou zich een gierkelder van een voormalige varkensschuur bevinden die, na overleg, door REASeuro verwijderd en afgevoerd door Fa. Bouwman zou worden.
- De veronderstelde restanten van de gierkelder bleek de fundering van een groter gebouw dan verwacht die aan beide zijden buiten het terreindeel doorliep.

- In overleg met de opdrachtgever is bovengenoemde fundering door HFS-CT/REASeuro afgebroken en in depot gezet. Op later tijdstip is dit depot afgevoerd door zorg van de Fa. Bouwman.
- Aan de randen van de houten woning en deels eronder zijn NGE aangetroffen.
- Aan Fa. Bouwman is een advies gegeven de sloop van de houten woning uit te voeren zonder grondroering. De constructie van deze woning maakt dat mogelijk.

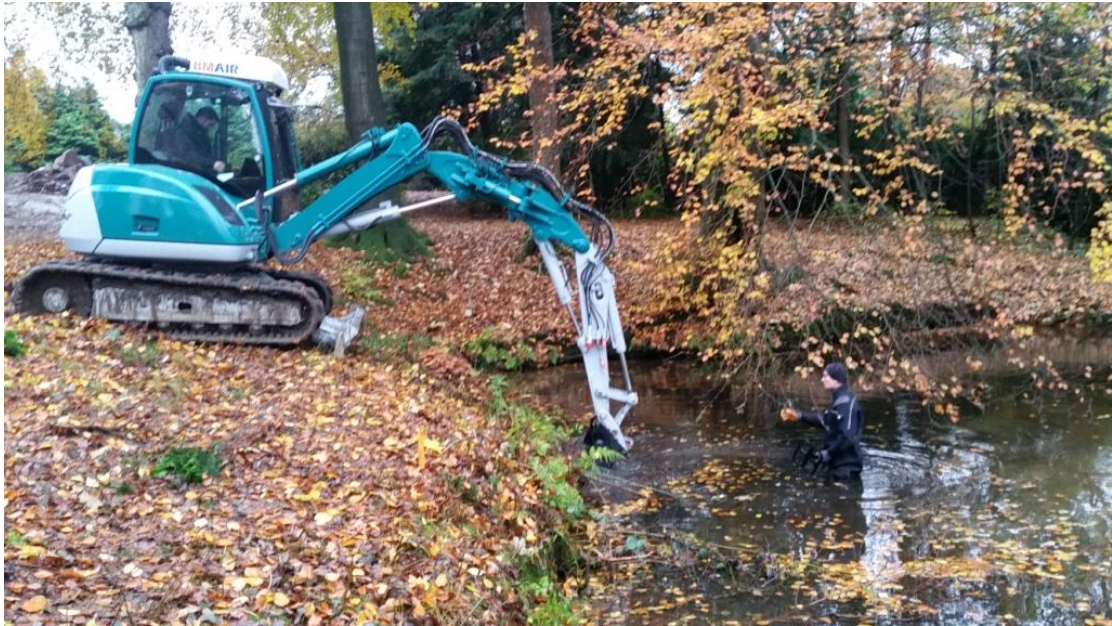
Figuur 4: Onderzoek in vijver (bron: archief REASeuro)

- Dit opsporingsgebied ligt deels over de vijver.
- De vijver was naar zeggen in 1980 leeg gebaggerd tot op de harde bodem. Hier is alsnog analoge detectie en benaderen uitgevoerd.

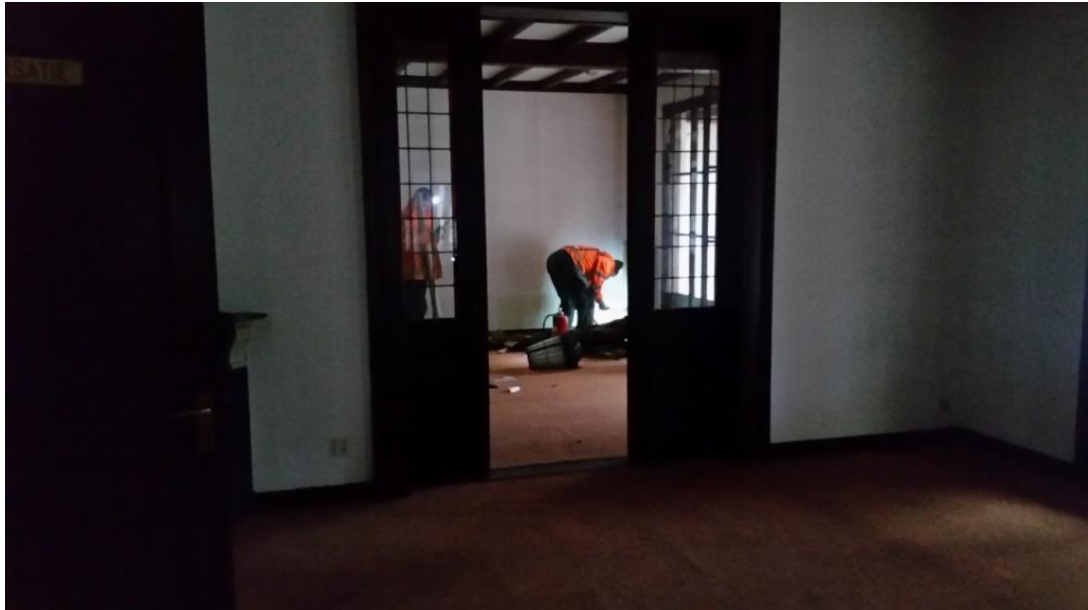
Figuur 5: Onderzoek in hotel (bron: archief REASeuro).

- Binnen het gebouw van het hotel is een onderzoek uitgevoerd naar mogelijke ruimtes onder vloeren en op de zolder.

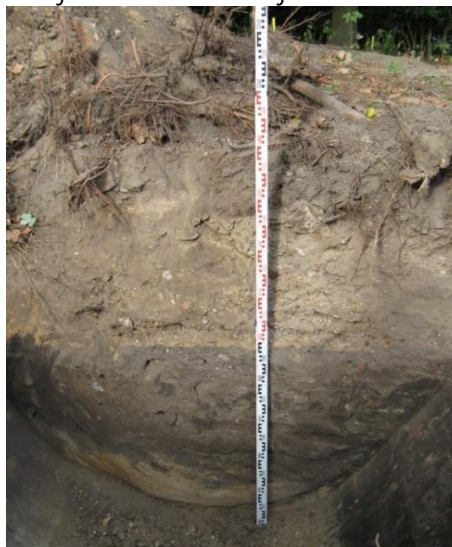
Figuur 6: Opgebrachte grond (bron: archief REASeuro).

- Als contactpersoon namens de eigenaren van deze terreindelen was dhr. H. van den Dungen aangesteld als mediator.
- Dit terreindeel bleek deels in de verstorende invloed van het hotelgebouw te liggen, waardoor op grote delen laagsgewijs gedetecteerd en ontgraven diende te worden.
- Uit de bodemopbouw is gebleken dat deze ca. 70 cm is opgehoogd met grond, vrijgekomen uit de bouwput voor de uitbouw van het hotel in ca. 1976.
- Door bovengenoemde oorzaak is gebleken dat kleine ijzerhoudende objecten vanaf het huidige maaiveld niet of nauwelijks te detecteren zijn.

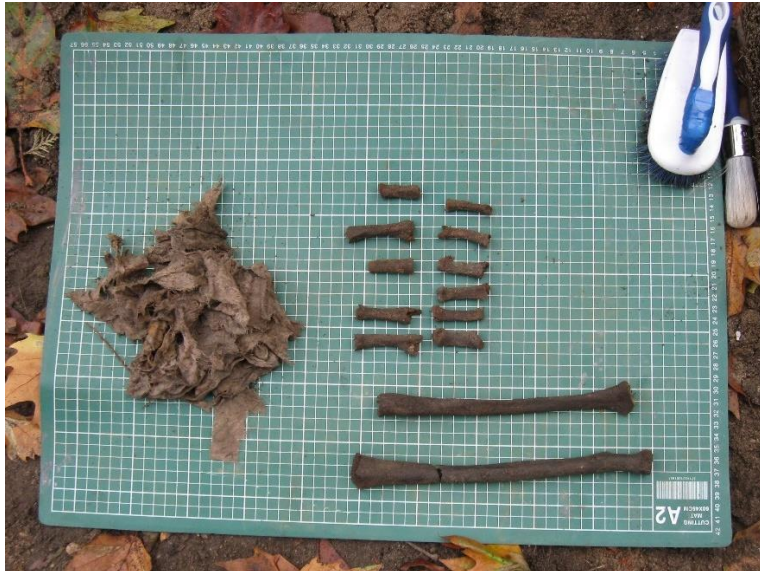
Figuur 7: Menselijke botrestanten (onderarmen)  
(bron: archief REASeuro).

- Op de locatie naast het hotelgebouw zijn menselijke botresten en militaire uitrustingstukken aangetroffen die overgedragen zijn aan de bergings-en identificatiedienst. Dit bleken 2 menselijke onderarmen te zijn van verschillende personen.
