REF.: B23.8820/brfrpp-01/RS  
4 juli 2023  
DATUM,

**Onderwerp: Resultaten historisch onderzoek, verkennend bodem- en asbestonderzoek, Goudsbloemstraat 2 te Renkum**

Situatieschets met boringen en proefgaten behorend bij het verkennend bodem- en asbestonderzoek voor de locatie gelegen aan de Goudsbloemstraat 2 te Renkum

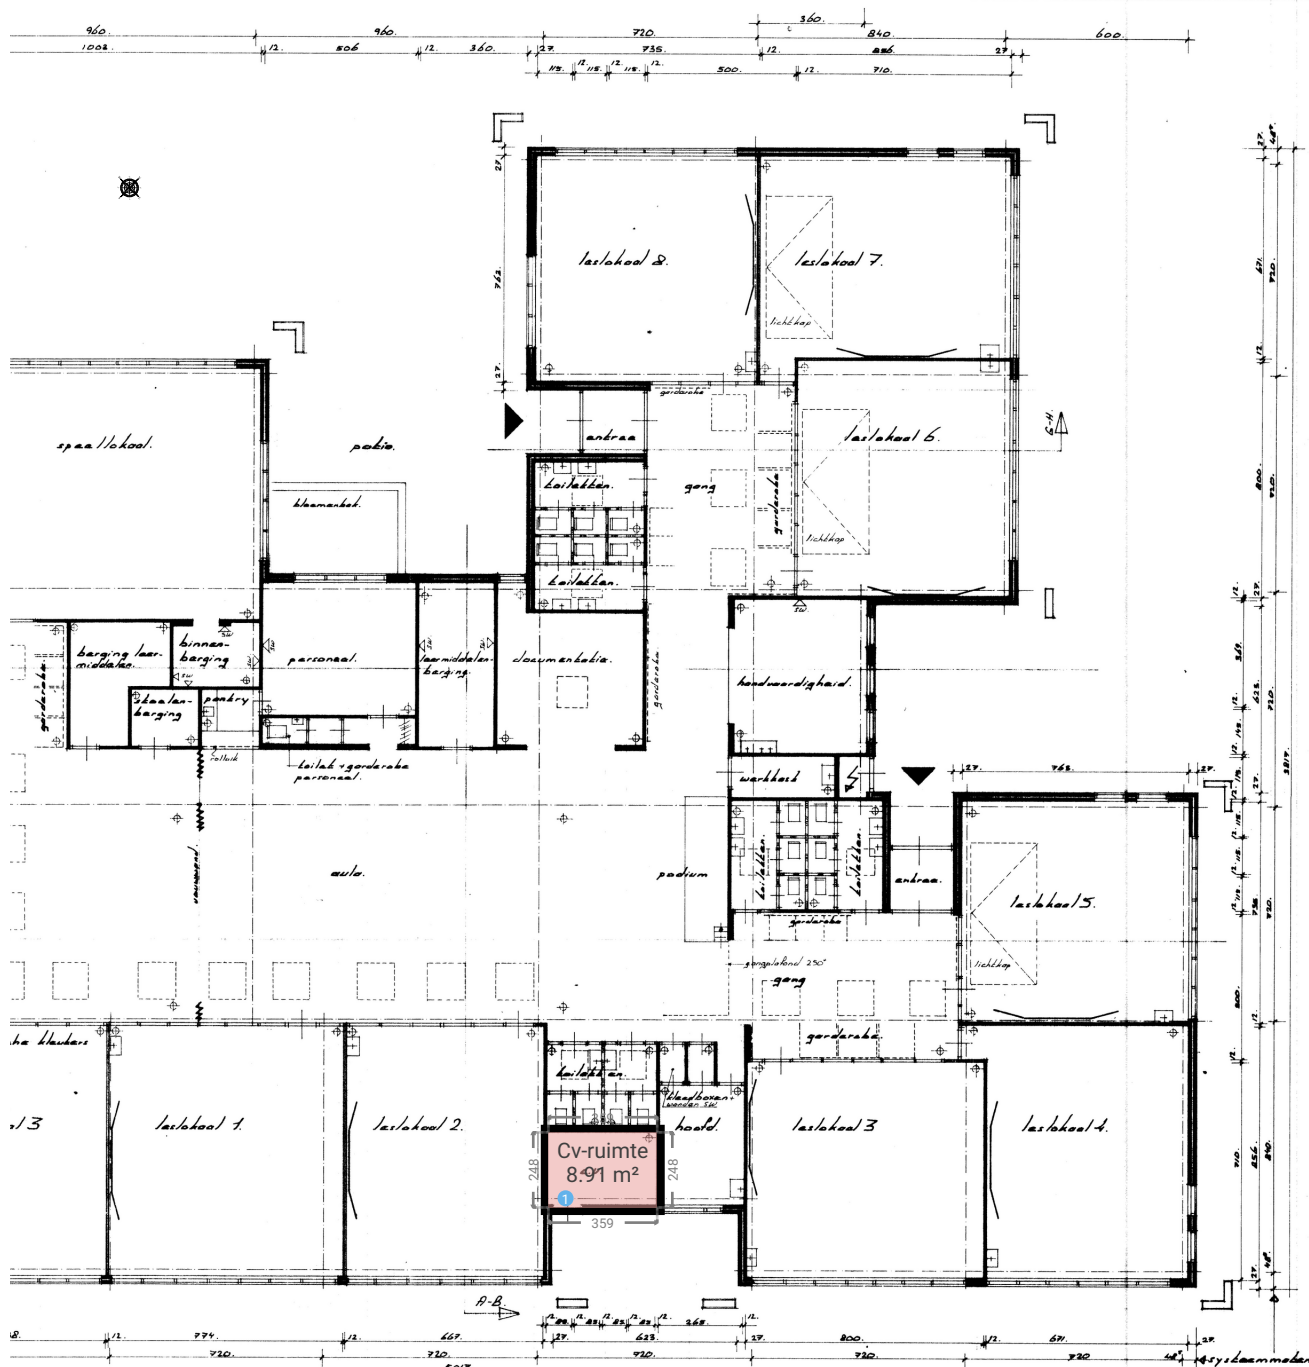
215.24  
B3-1

- wandafwerking schuurwerk
- afdekking 100mm in plafond
- lichtkapak - dga 20x80, in de leslokalen - dga 50x50
