**Van der Poel Milieu B.V.**

Betreft : Aanvullend bodemonderzoek asbest Priesnitzlaan 10 te Laag Soeren  
Projectnummer : 11009(2012aoasbest).289  
Monsternemers : Dhr. M. Hendriks en dhr. S. Put

**Projectnummer: 11009(2012 ao asbest).289**  
**Locatie: Priesnitzlaan 10 te Laag Soeren**  
**Datum: 10 juli 2012**

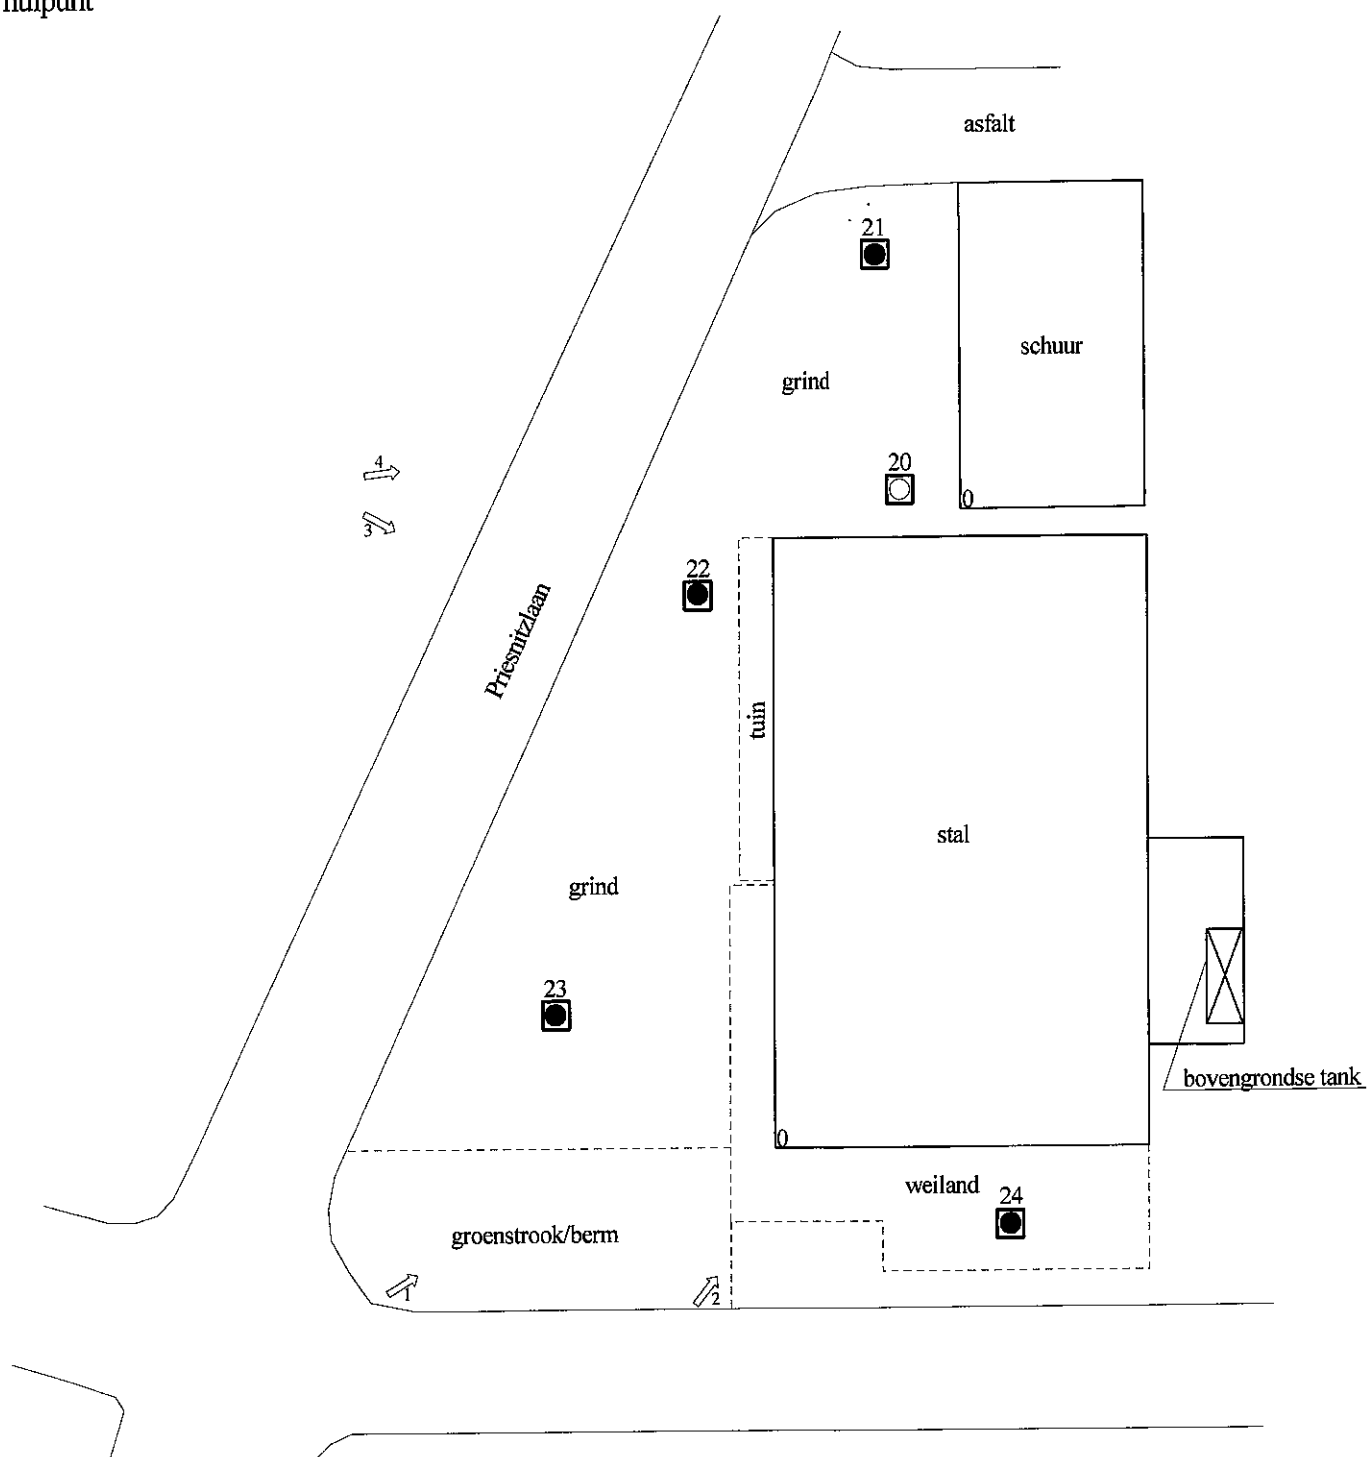
In bijlage 1 is een situatieschets van het terrein opgenomen met de ligging van de monsterpunten. De monsterpunten 20 t/m 23 zijn geplaatst ter plaatse van de grindverharding.

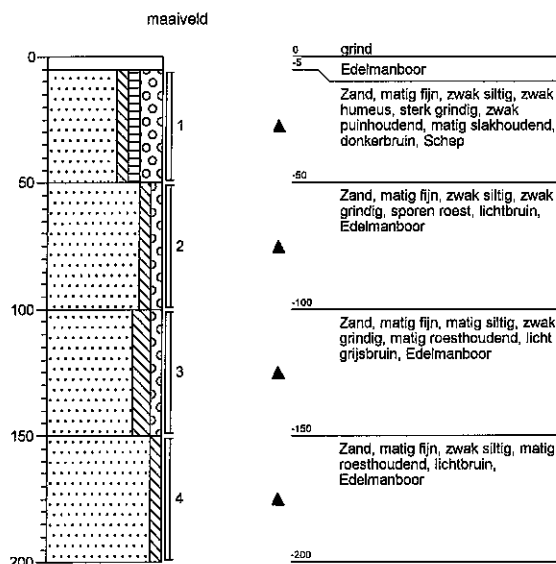
**Boring: 20**

- Maaiveldinspectie d.m.v. inspectiestroken van 1,5 meter, in twee richtingen haaks op elkaar;
- het verrichten van 5 proefgaten (0,3 x 0,3 m) tot 0,5 m-mv (nrs. 20 t/m 24);
- één van de proefgaten tot 0,5 m-mv is doorgeboord tot 2,0 m -mv (nr. 20).

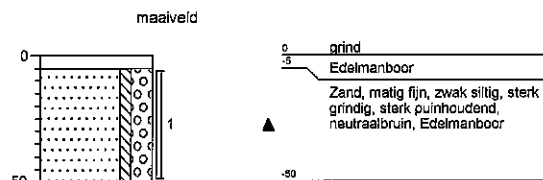
**Boring: 21**

- MM1: proefgaten 20,22,23 en 24 (0-0,5 m-mv): zwak puinhoudend;
- MM2: proefgat 21 (0-0,5 m-mv): sterk puinhoudend;

De analyseresultaten zijn opgenomen in de bijlage. De labaanvragen zijn uitgevoerd onder de projectcode 11009289 van het eerder uitgevoerde verkennend bodemonderzoek. Uit de analyseresultaten komt naar voren dat in mengmonster 1 geen asbest is aangetoond. In mengmonster 2 (proefgat 21) is een asbestgehalte aangetoond van 4,2 mg/kg d.s. welke is veroorzaakt door het aantreffen van 1 stukje asbest in het gezeefde monster. Dit gehalte ligt ver beneden de norm van 100 mg/kg d.s.. Verder is aan/op het maaiveld geen asbestverdacht materiaal aangetoond.

Het gemeten gehalte is dusdanig dat aanvullende maatregelen en/of analyses niet noodzakelijk worden geacht. Opgemerkt wordt de grond niet geschikt is voor onbeperkt hergebruik en niet zonder meer in het grondverkeer kan worden gebracht. Geadviseerd wordt eventueel vrijkomende grond af te voeren.
