## INFORMATIEBLAD

| Asbestinventarisatie | : Type A | | |

Asbestinventarisatie : Type A  
 Datum rapportage : 20 september 2011  
 Locatie : Kerkweg 25  
 6956 CG Spankeren  
 Auteur/projectleider : de heer B.R. Heerze  
 Projectnummer : 11BV9292  
 Opdrachtgever : De Covik Recycling BV  
 Covikseweg 3a  
 7221 CM Steenderen

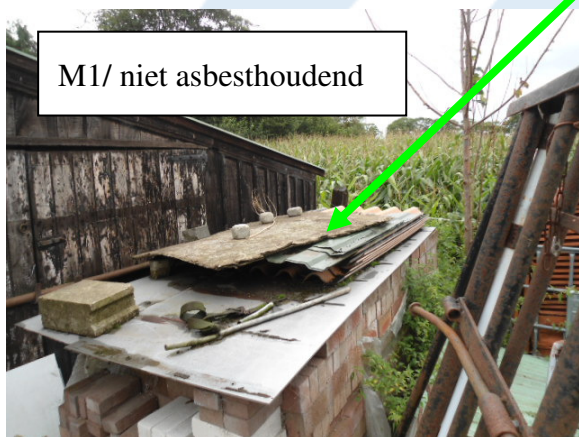
*Afbeelding 3: schuur B/restanten*

| Naam ruimte | Object | Monster | Type | Risico - Klasse | Omschrijving | Foto |
|---|---|---|---|---|---|---|
| <i>schuur B</i> | <i>restanten</i> | <i>m1.1</i> | <i>M</i> | <i>n.v.t.</i> | <i>Niet asbesthoudend.</i> | <i>3</i> |

M1/ niet asbesthoudend
