**Milieutechniek Rouwmaat  
Groenlo bv**

## Verkennd bodem- en asbestonderzoek Arnhemsestraatweg 64 te Rheden

**Rapportnummer : MT.15341**

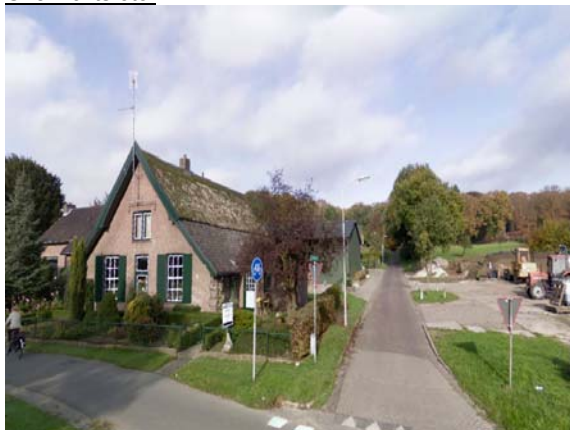
#### Overzichtsfoto:

De onderzoekslocatie is gelegen in het buitengebied van Rheden, aan de rand van de Veluwe. De onderzoekslocatie is in de huidige situatie bebouwd met een tweetal koeienstallen, voor zowel melkkoeien als jongvee. Ten tijde van het onderzoek was het bedrijf niet meer als zodanig in gebruik. De initiatiefnemer is voornemens de huidige koeienstallen te slopen en een woning te realiseren.
