# **Geofysisch onderzoek Kasteel Overhagen te Velp, gemeente Rheden**

| Project | Geofysisch onderzoek Kasteel Overhagen te Velp, gemeente Rheden |
| Documentcode | 18S049-DR-01 |

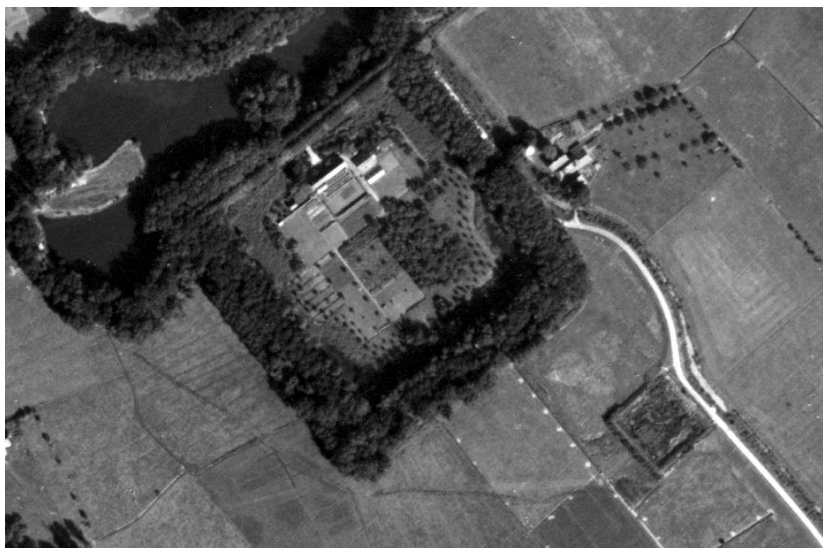
**Afbeelding 2:** luchtfoto 1944 (bron: Saricon lufo-archief)

Er zijn enkele foto's in het Saricon/luchtfotoarchief gevonden, deze zijn gegeoreferereerd en bijgesneden. Helaas valt er voornamelijk een grote schaduwrand van de bomen te zien, daar waar de funderingen worden vermoed. Op een andere luchtfoto is een witte wolkenpartij aanwezig die eveneens het zicht verhindert. Onderstaande afbeelding geeft één van de foto's weer. De foto's zijn separaat als tiff aangeleverd aan Hamaland Advies Vof.

Zoals al gemeld was er door schaduwwerking en wolkenpartijen helaas geen aanvullende informatie verkregen uit de luchtfoto's.

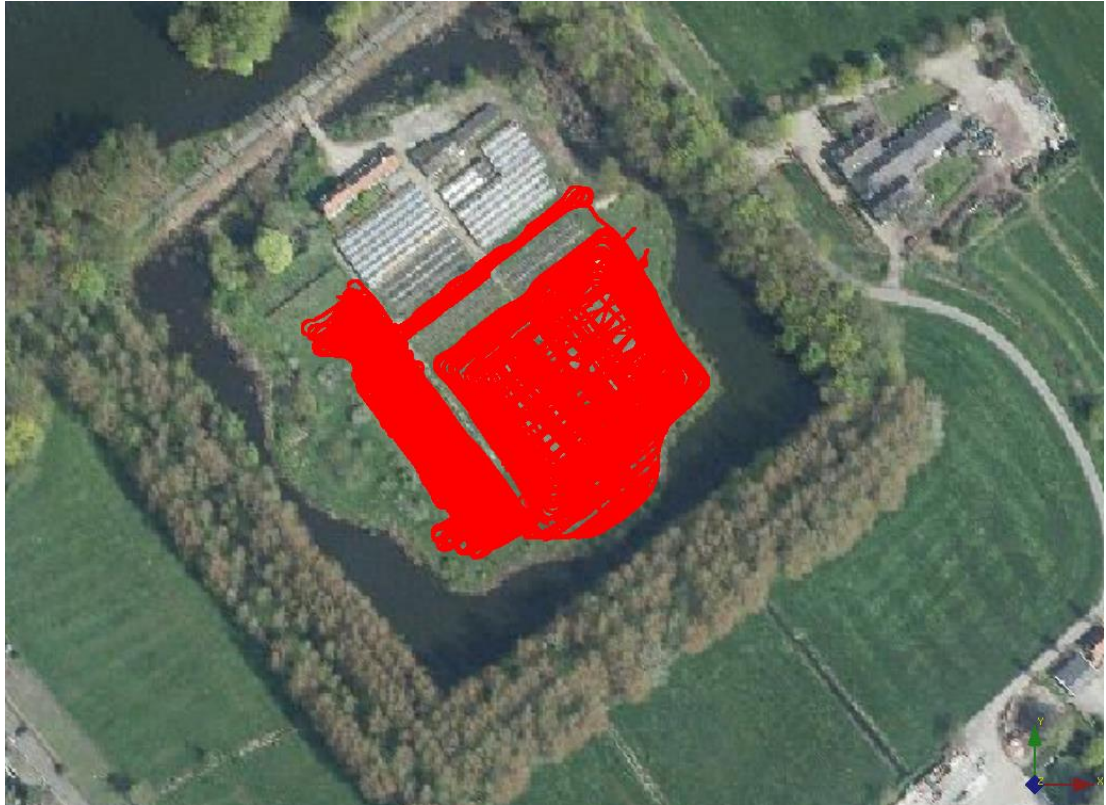
**Afbeelding 5:** surveylijnen grondradar in rood

Op onderstaande afbeelding zijn alle radarmeetlijnen in rood weergegeven. Vanwege obstakels en hopen bladerafval kon niet overal een meetlijn geplaatst worden, toch is er een voldoende grote meetdichtheid verkregen.

| PROJECTINFORMATIE | | |
|---|---|---|
| Grid | Zie afbeelding 5, overal waar mogelijk | |

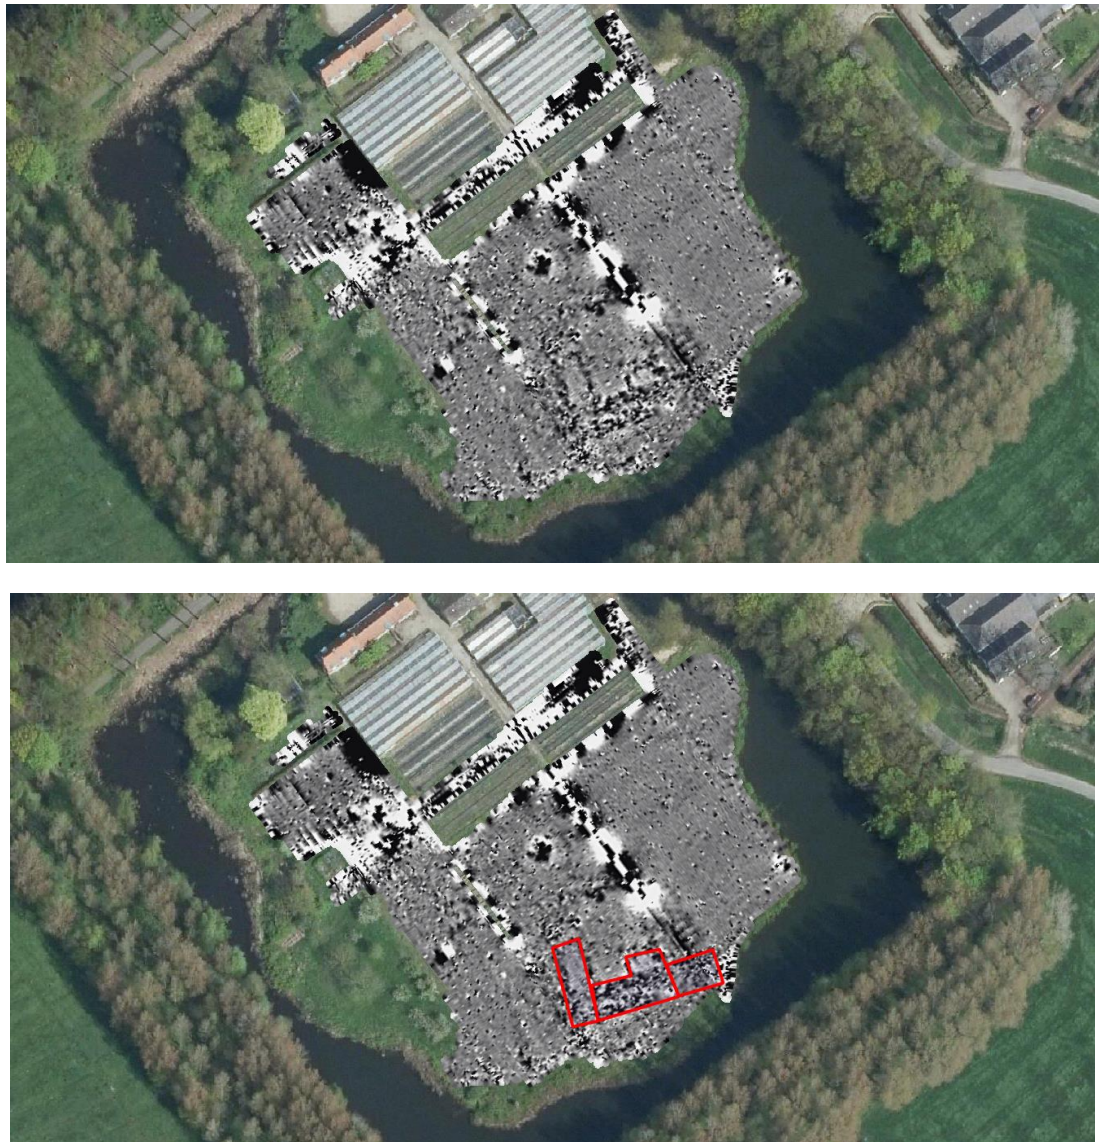
**Afbeelding 6-7:** Funderingsrestanten op basis van magnetometrie

Op onderstaande afbeeldingen is de visualisatie van de magnetometrie-data zichtbaar. De zeer hoge, positieve waarden (in nT) zijn weergegeven in zwart. De negatieve waarden in wit. Ferrohoudende objecten kennen een positieve en negatieve waarde (+pool/-pool). Aangezien het doel niet zozeer is het opsporen van significant ferromagnetische objecten, maar juist de zwakkere signalen afkomstig van roodgebakken puin etc... worden de duidelijk zwart/witte objecten buiten beschouwing gelaten.

Nadere bestudering laat juist een zwakker contrast zien van een rechthoekige structuur in de zuidpunt. De oriëntatie van deze structuur is beduidend anders dan de oriëntatie van de huidige inrichting. In het centrale deel van het eiland zijn géén opvallende structuren zichtbaar. Onderstaande afbeeldingen laten de zichtbare structuur (rode lijnen) zien.

De herinterpretatie van de magnetometriedata laat duidelijk structuren in de meest zuidelijke punt zien. Ook het grondradaronderzoek laat in het zuidelijk deel van het terrein duidelijk funderingen en grachtstructuren zien.

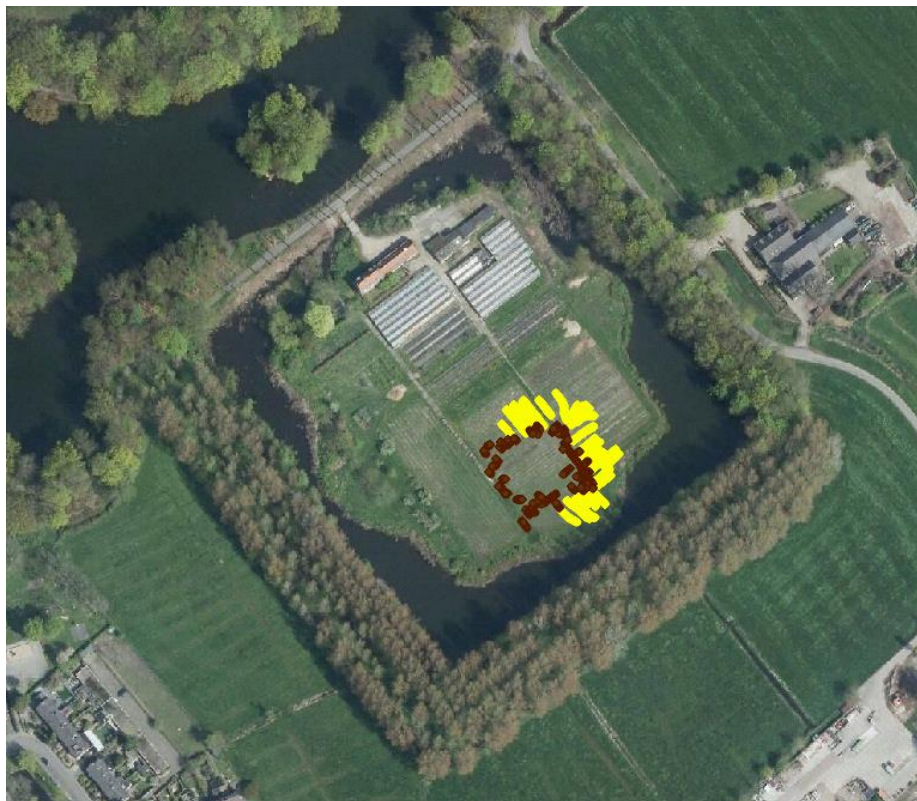
**Afbeelding 9:** markers op basis van verticale radarprofielen

De verticale profielen zijn nader bestudeerd op het voorkomen van op grachten of funderingen lijkende reflecties. Indien dit het geval is, zijn deze reflecties met een marker aangeduid.

Onderstaande afbeelding geeft een deel van deze markers weer. Gele punten betreffen grachtstructuren. De bruine punten zijn hardere reflecties, hoogst waarschijnlijk funderingsresten/uitbraaksleuven.

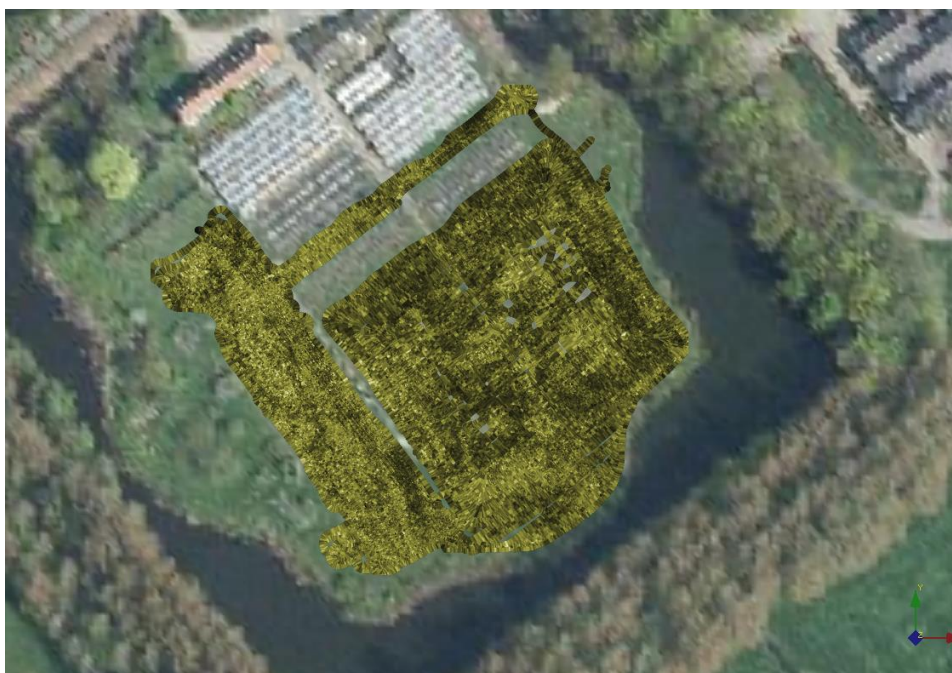
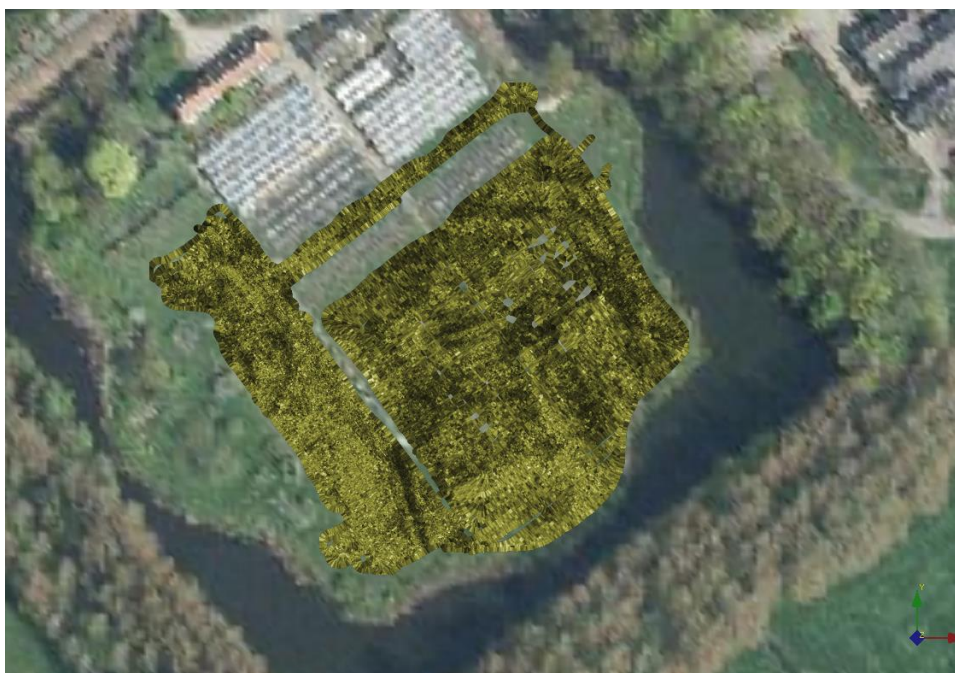
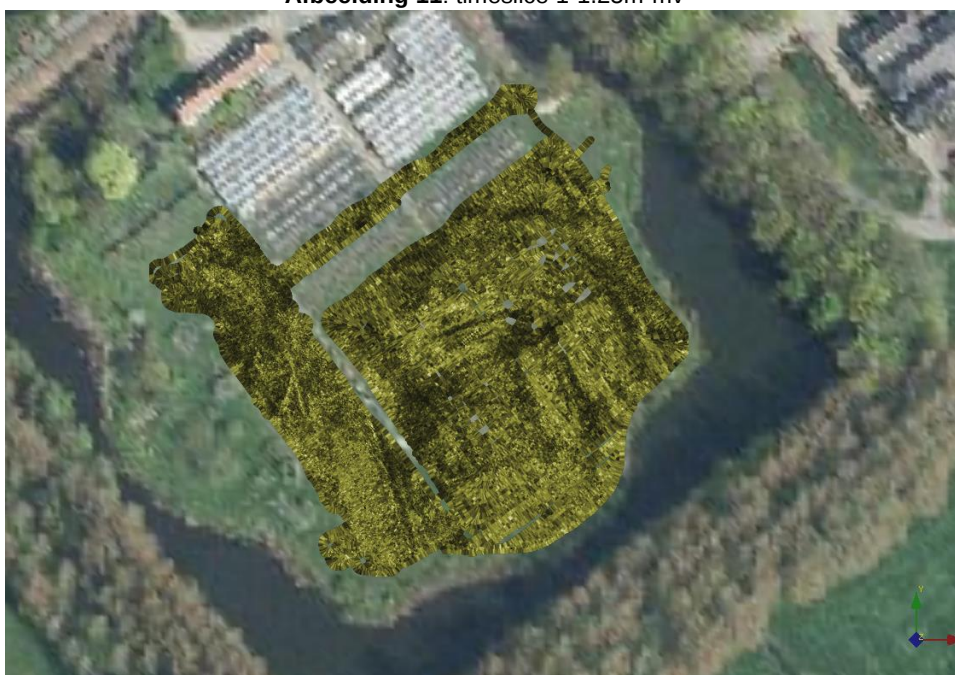
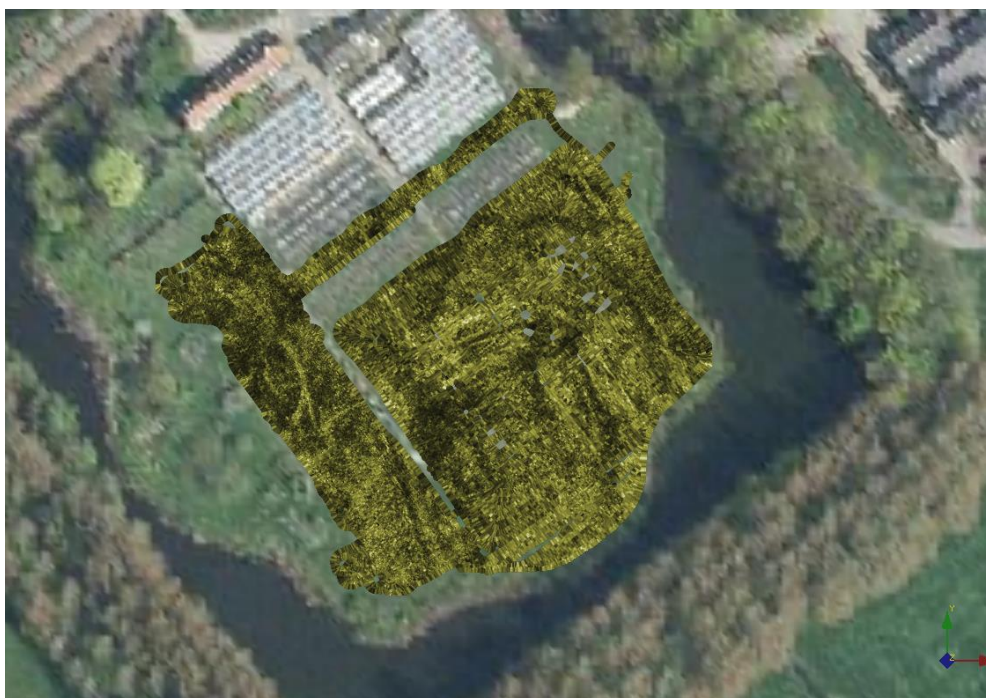
De verticale profielen zijn vervolgens verwerkt tot zogenaamde 'timeslices', ofwel horizontale beelden van verschillende dieptestappen. Een aantal relevante timeslices worden hieronder weergegeven. De diepte is slechts een zeer indicatieve waarde.

Zoals te verwachten is er een veelheid aan contrastverschillen te zien. Dit is een optelsom van alle ingrepen in de bodem vanaf het begin tot nu. In de eerste meter zijn voornamelijk structuren te zien met een oriëntering in NW-ZO-lijke richting. Dit is conform de huidige inrichting en dit is hoogst waarschijnlijk te wijten aan de naoorlogse werkzaamheden op het terrein. Deze worden hier verder buiten beschouwing gelaten. Onderstaande afbeeldingen geven de verschillen weer op verschillende (indicatieve) dieptes. De dieptes lopen van ongeveer 1 tot 2m-mv. Slechts informatie van daadwerkelijke boringen kunnen de 'radar-dieptes' beter iken. Deze zijn op dit moment onbekend bij de opsteller van het rapport.

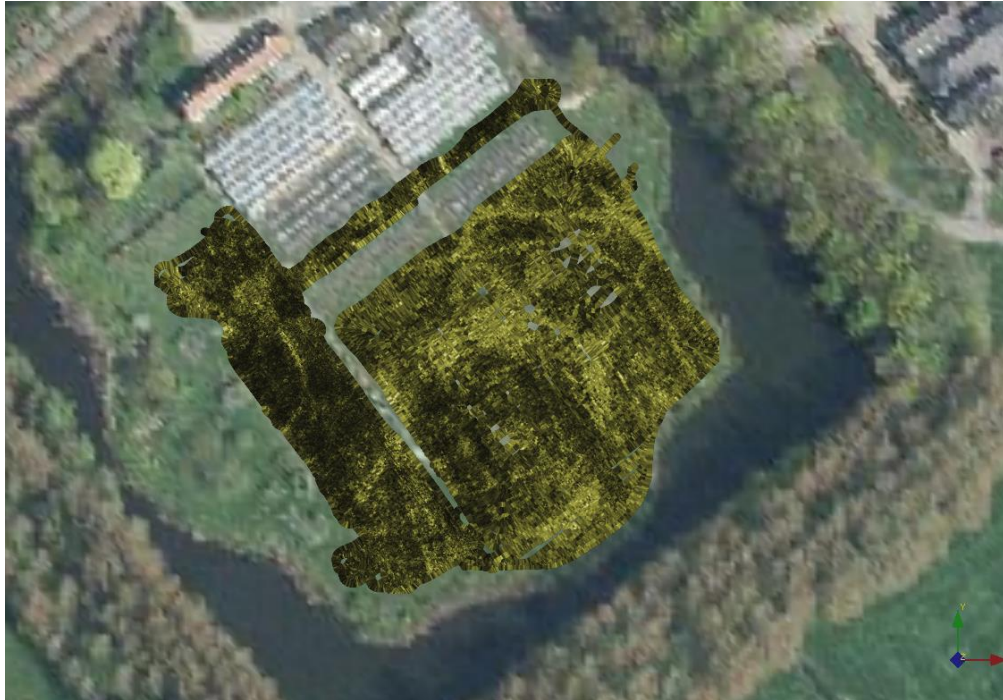
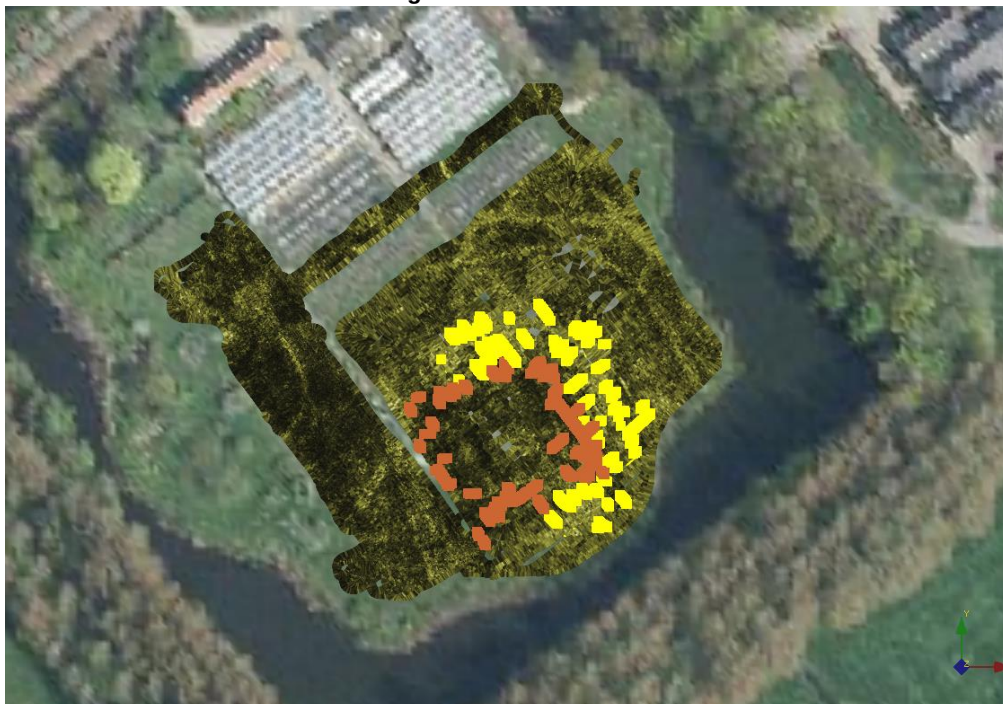
Op onderstaande afbeeldingen zijn de grachtstructuren duidelijk te zien, en deze komen vanzelfsprekend overeen met hetgeen als marker is aangegeven in de verticale radarprofielen. Naast de grachten zijn er nog andere duidelijk aanwezige structuren aanwezig, zichtbaar als lichtgekleurde, smalle lijnen met dezelfde oriëntatie als het kasteel.

Uit bovenstaande beelden volgt duidelijk waar zich het voormalige kasteel bevond, niet centraal op het eiland, maar juist in de zuidelijke punt. Ook de oriëntatie van de lijnen wijkt af van de huidige inrichting.

Naast funderingen en grachtstructuren zijn er ook duidelijk andere lijnvormige structuren zichtbaar die ongetwijfeld gerelateerd zijn aan het kasteel.

Ondanks het feit dat de luchtfoto's uit WO2 geen aanvullende informatie opleverde, heeft de herinterpretatie van de magnetometriedata en het grondradaronderzoek zeker waardevolle aanvullende informatie opgeleverd. Niet in het centrale deel van het eiland hebben zich gebouwen en een slotgracht bevonden, maar juist in het zuidelijk deel.
