**Landschappelijke inpassing**  
ontsluitingsweg boerderij de Elzenhof

Blauwe Laantje Rheden  
Landschappelijke inpassing ontsluitingsweg boerderij Elzenhof  
51000455-001  
ProRail

19 september 2023  
Definitief  
01  
A3 liggend

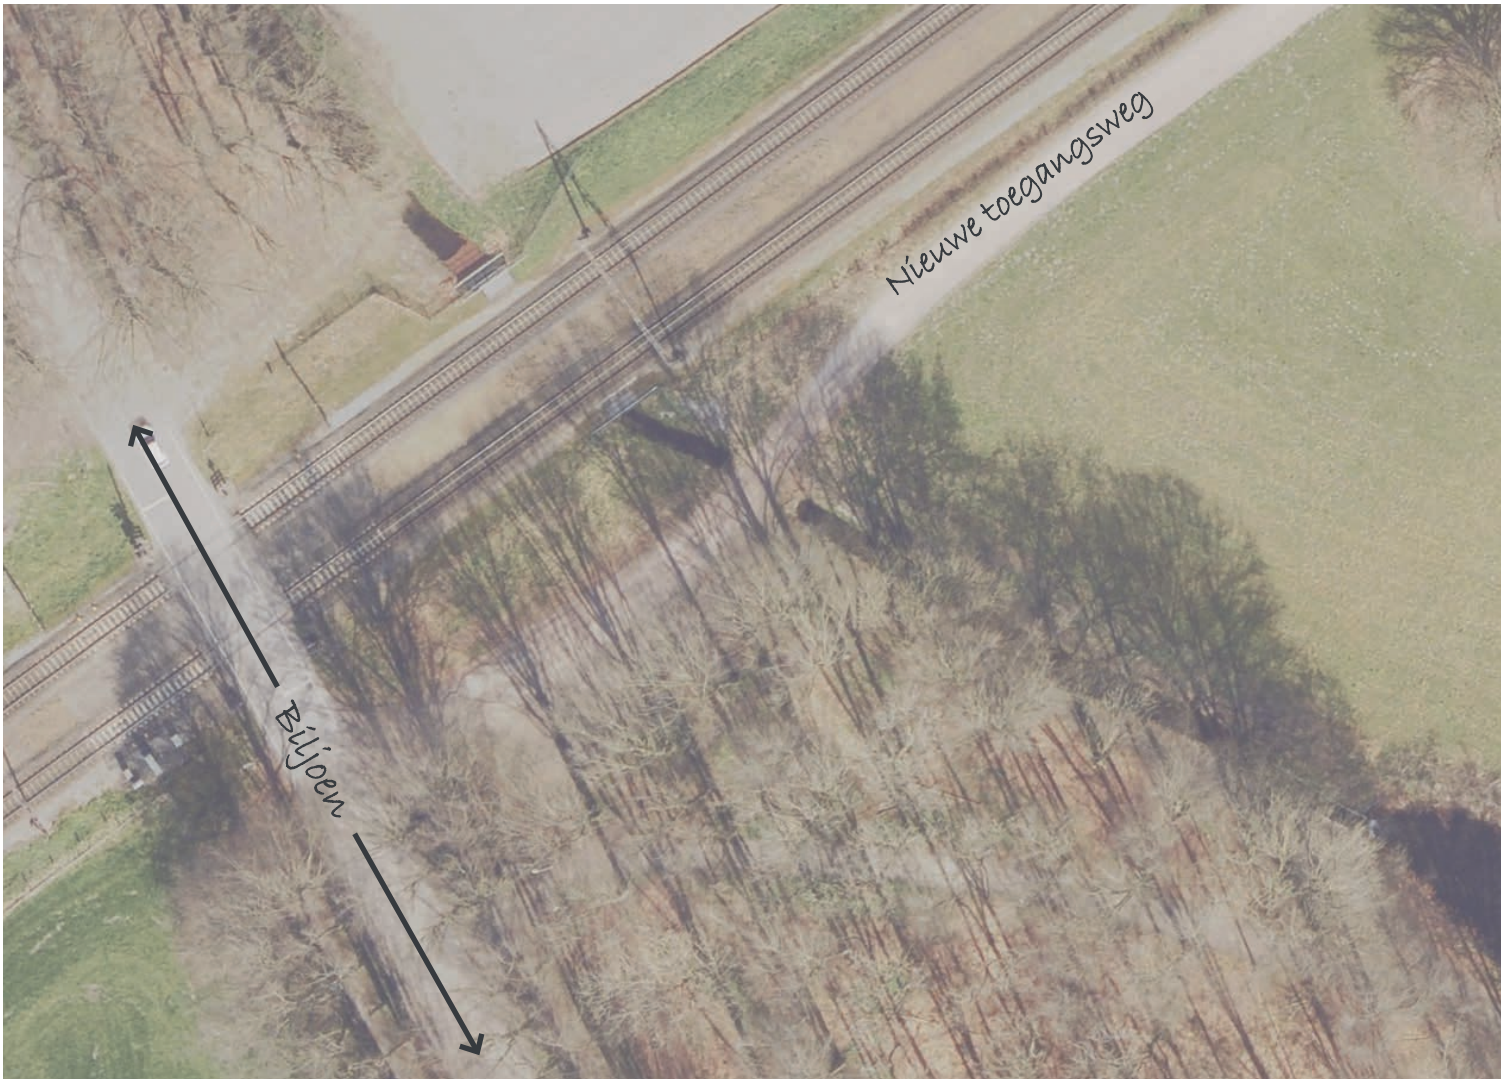
3.1 Luchtfoto van huidige situatie

De tijdelijke weg naar Boerderij Elzenhof sluit in zijn huidige vorm niet goed aan op de weg Biljoen. In afbeelding 3.1 is een luchtfoto van de huidige situatie weergegeven.

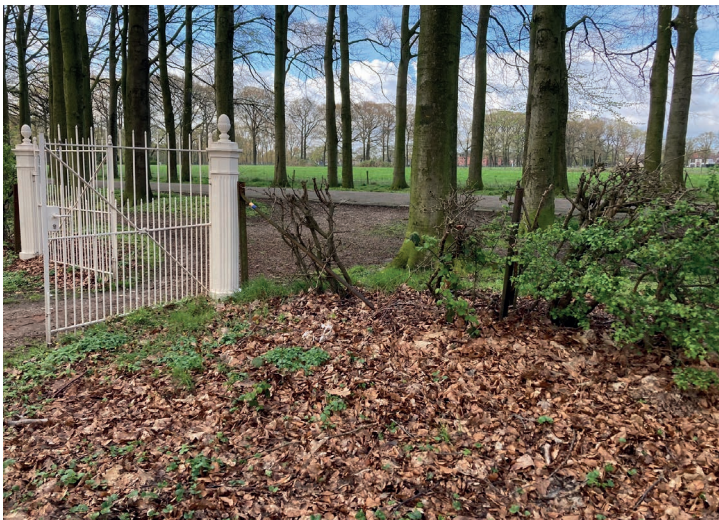
3.3 Toeganspoort met restanten meidoornhaag

De Biljoen is een lijnvormige hoofdstructuur welke is aangezet met een dubbele beukenlaan (zie afbeelding 3.2). Achter de laan staan een toeganspoort en restanten van een meidoornhaag (zie afbeelding 3.3). Net als de beukenlaan benadrukt deze haag met toeganspoort de lijnvormige structuur. De poort is tevens de toegang tot het achterliggende beukenbos.

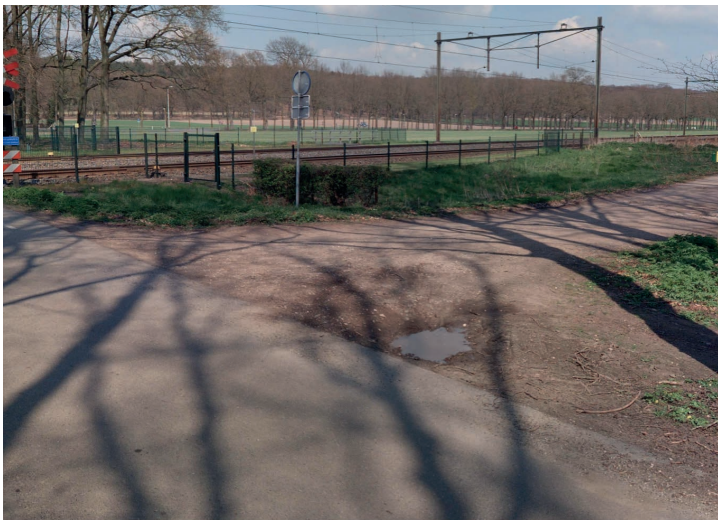
3.4 Huidige aansluiting niet bestand tegen draaiend verkeer

De nieuwe weg met aansluiting op de Biljoen doorbreekt deze lijnvormige structuur. De weg bestaat uit halfverharding (puin) en is niet bestand tegen het in- en uitdraaien van zwaar (landbouw)verkeer (zie afbeelding 3.4). Daarnaast loopt de bosschage van het aangrenzende beukenbos niet meer door tot aan het spoor. Hierdoor wordt geparkeerd in de bosschage en kan deze zich niet herstellen (zie afbeelding 3.5).

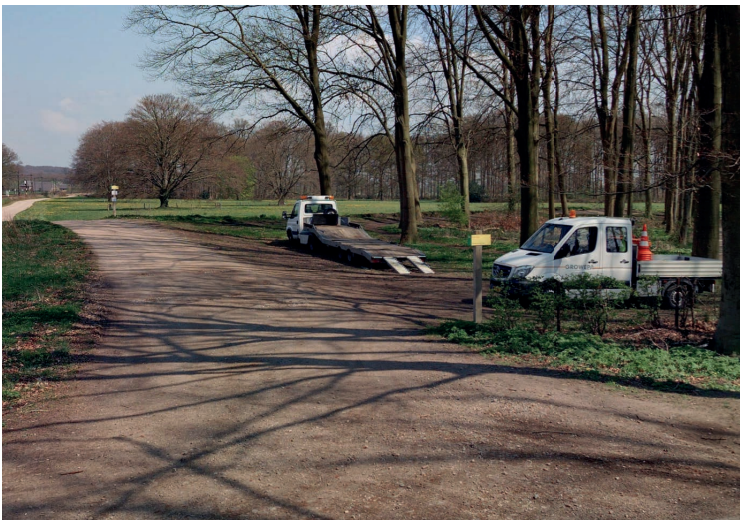
3.5 Parkeren in bosschage is niet wenselijk

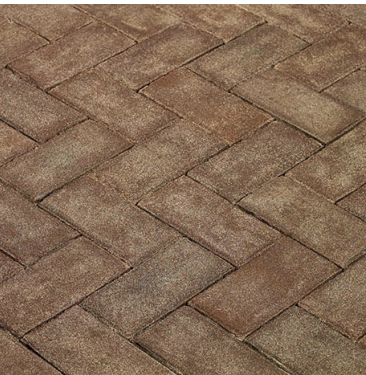
3.6 klinkerverharding

De nieuwe aansluiting bestaat uit een klinkerverharding en wordt duurzaam- en veilig ingericht. De verharding loopt door tot de meidoornhaag zodat deze lijn wordt geaccentueerd. De uitvoering van de verharding is een gebakken klinker in bruine kleur zonder afwijking (zie afbeelding 3.6). Dit materiaal is passend in de omgeving en ondergeschikt aan de asfaltweg van Biljoen.

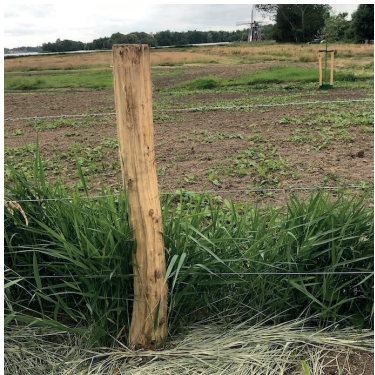
3.7 palen met draad

Er worden tijdelijk palen met draad geplaatst tot de nieuw aangeplante struiken een volwaardige groei hebben bereikt. Hiermee krijgt de bosschage de kans zich te herstellen. Zie afbeelding 3.7.

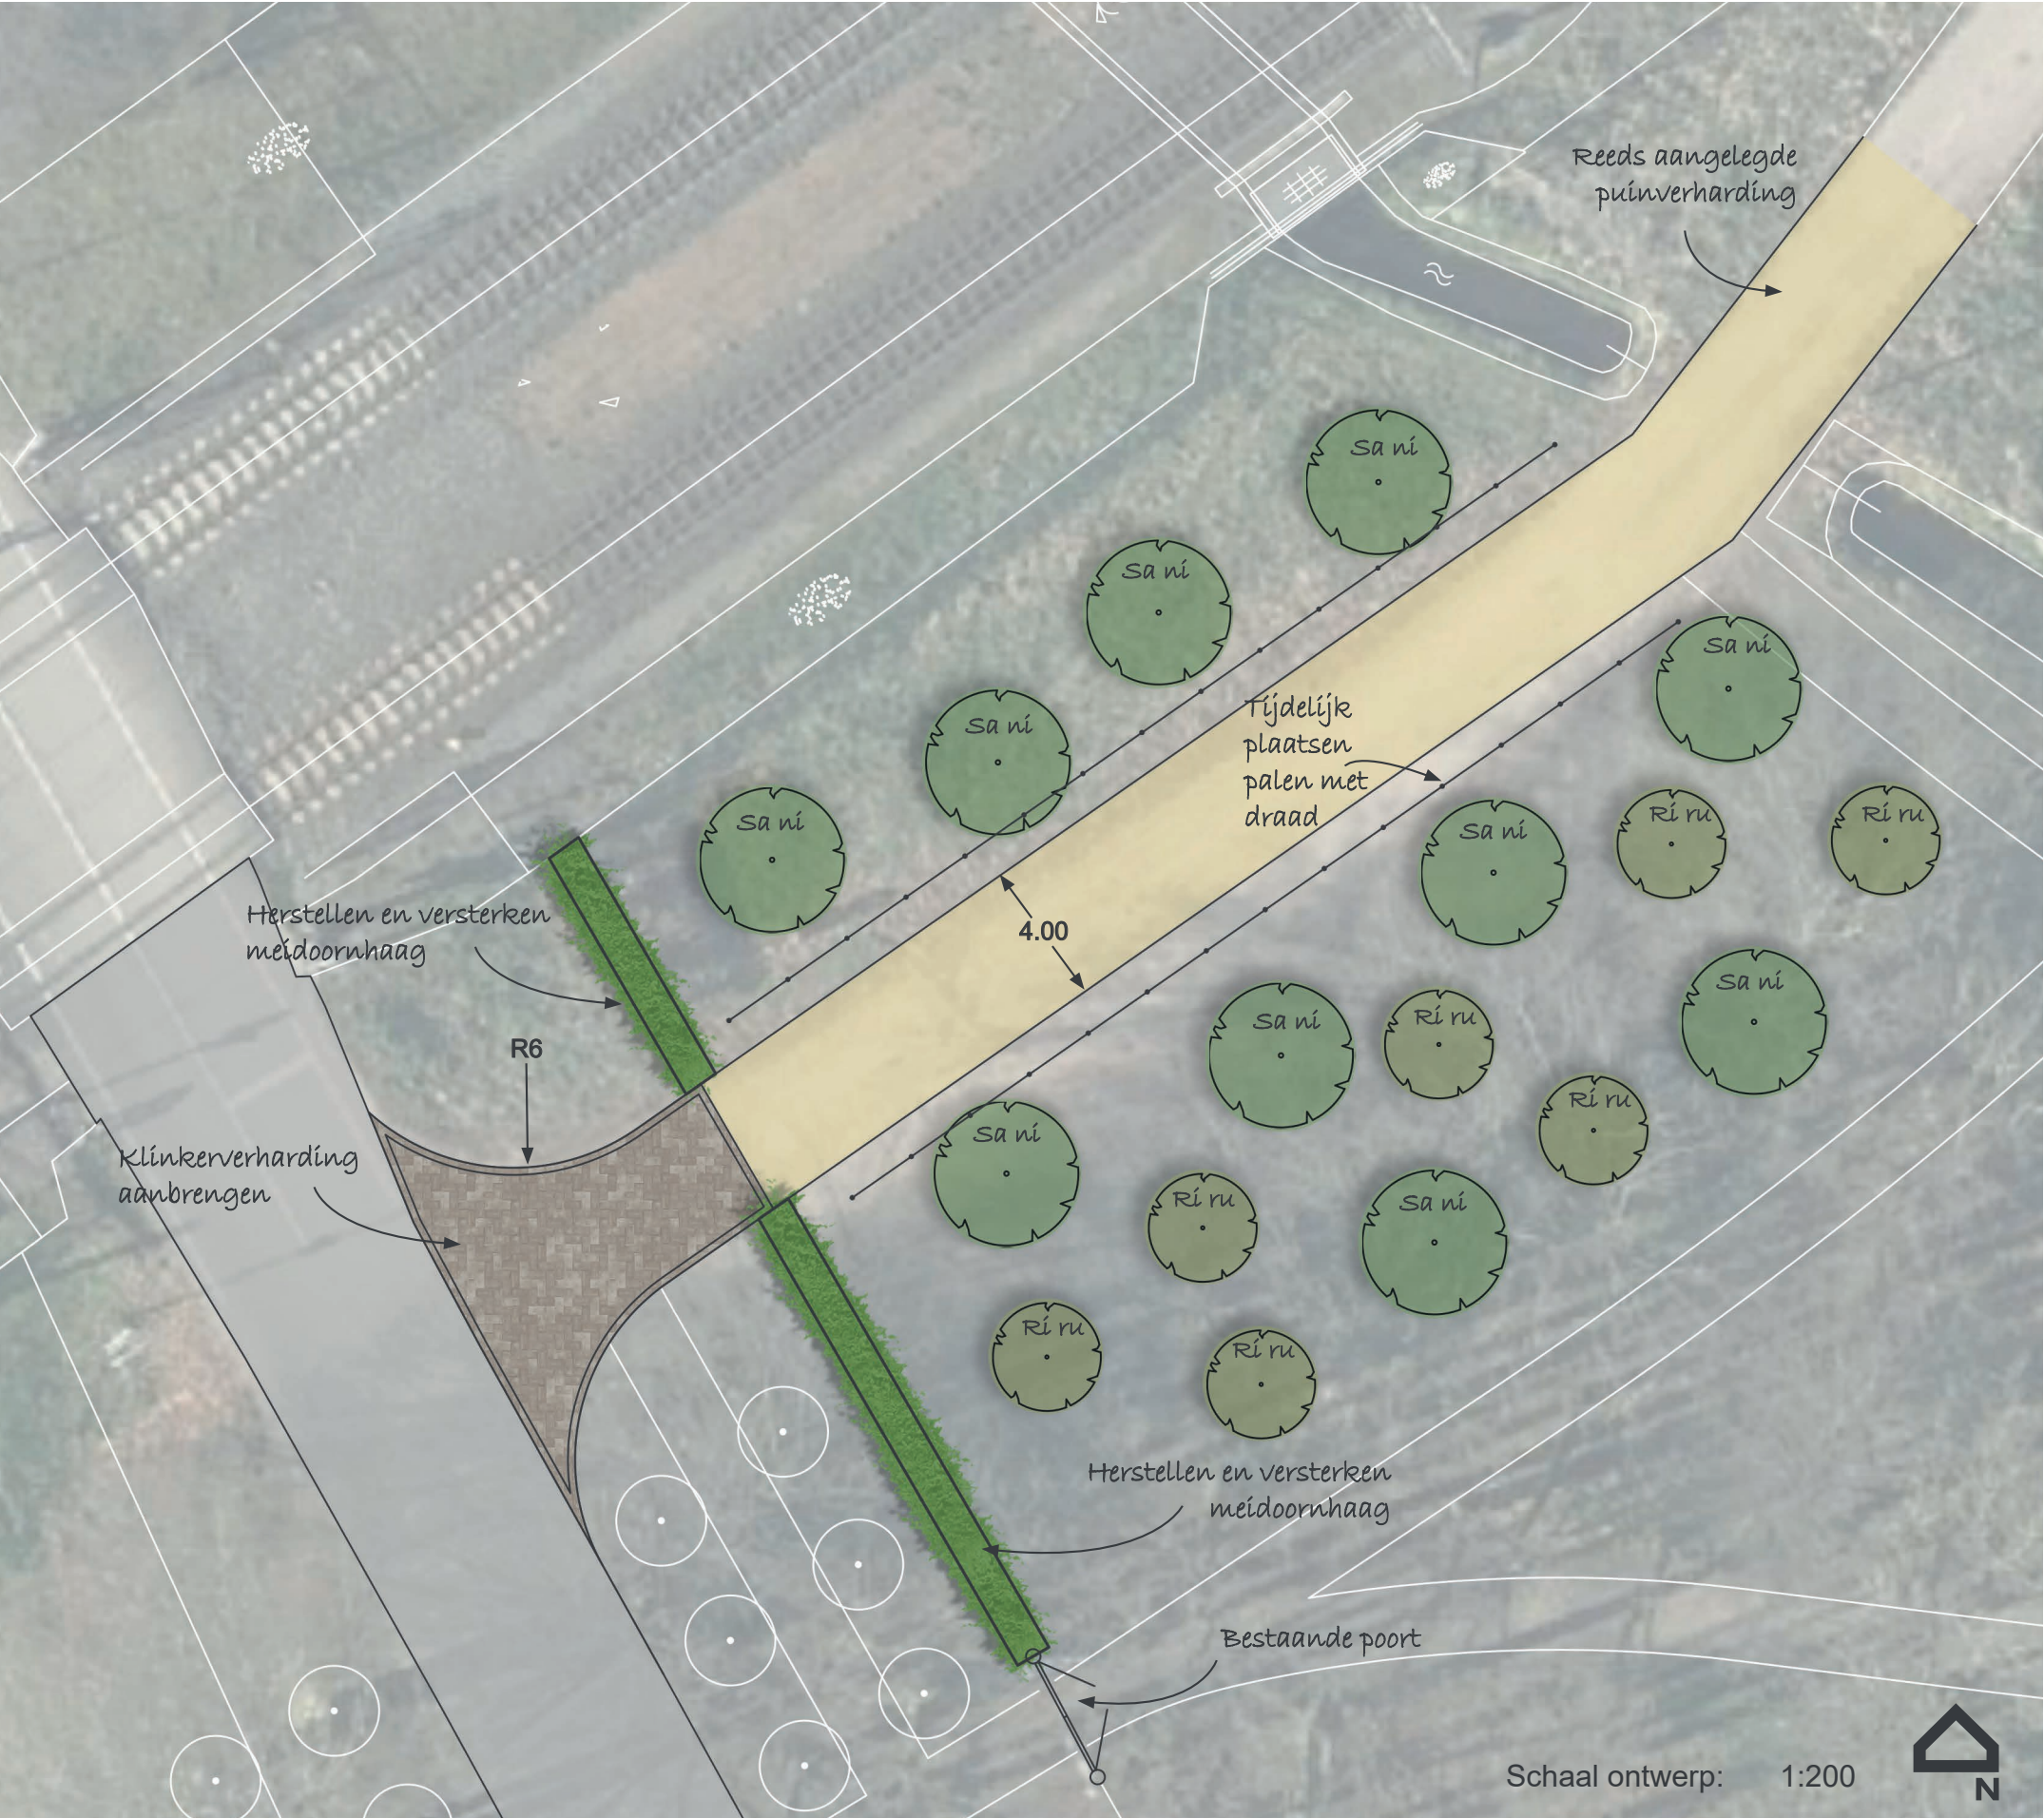
### 1. Klinkerverharding aanbrengen

### 2. Herstellen en versterken meidoornhaag

De meidoornhaag wordt hersteld door het aanplanten van nieuw haagplantsoen. Verder wordt de haag gesnoeid en worden ongewenste soorten verwijderd. Dit accentueert de lijnvormige structuur en toegang tot het achterliggende beukenbos.

### 3. Herstellen bosschage

De bosschage krijgt een nieuwe aanplant met struikvormers die in het beukenbos voorkomen. Met de nieuwe struiken wordt de bosschage herstelt en loopt deze weer door tot aan het spoor. Hiermee wordt tevens voorkomen dat in de bosschage wordt geparkeerd.

### 4. Tijdelijk plaatsen palen met draad

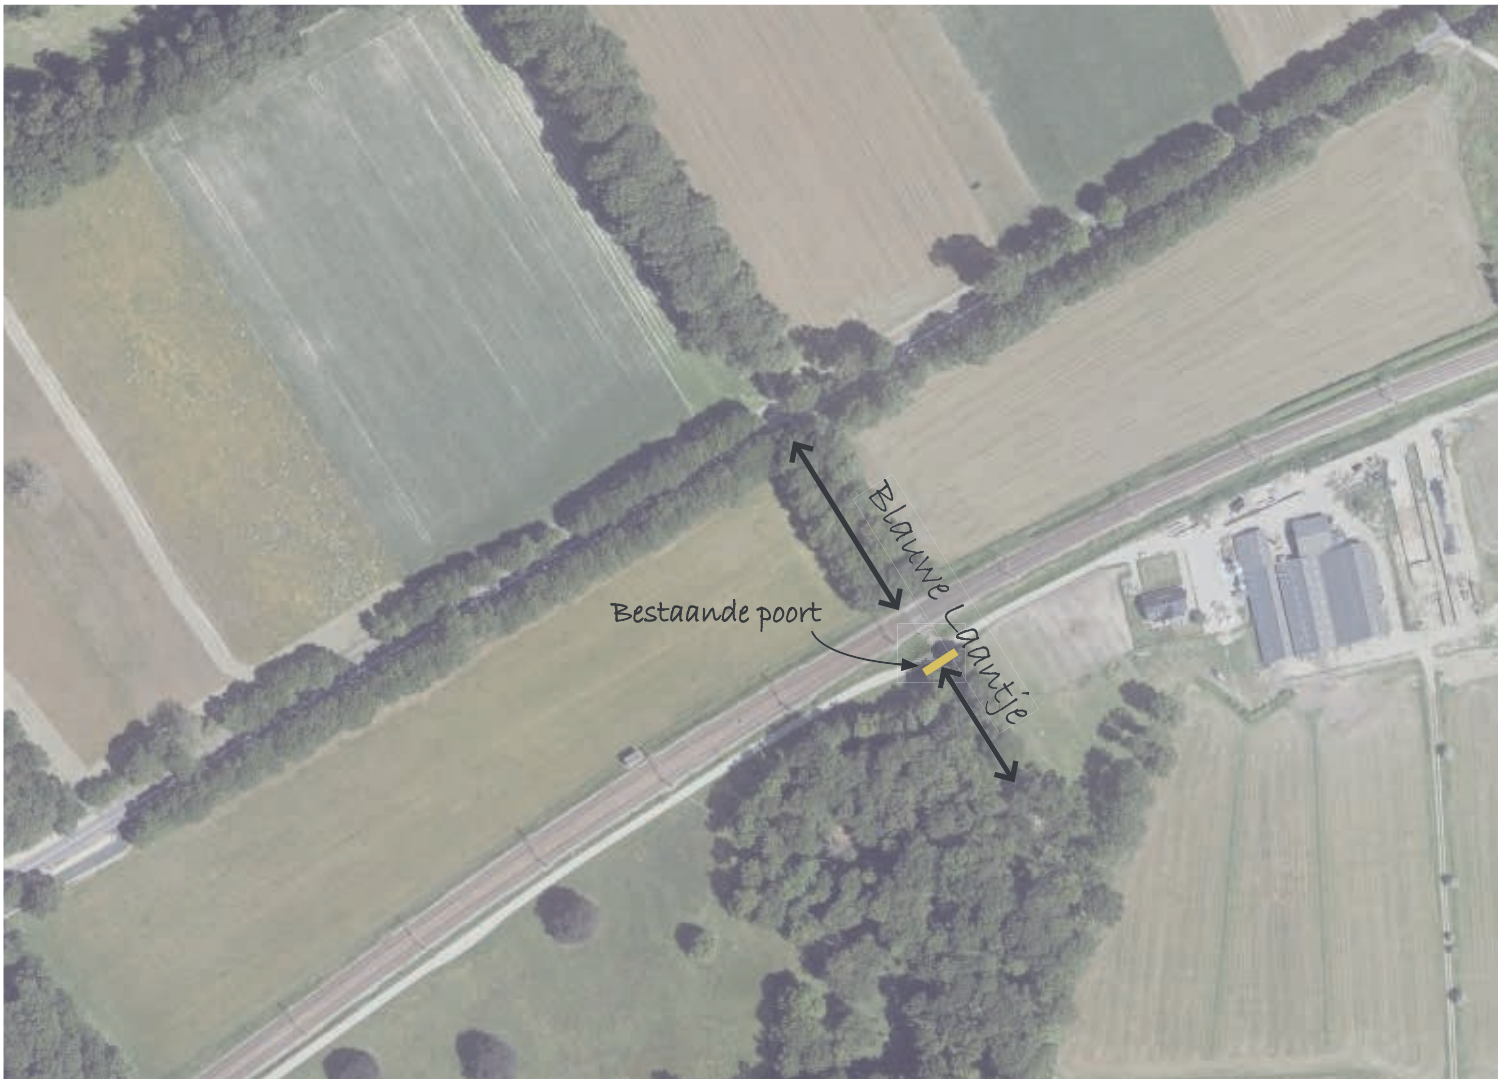
3.8 Luchtfoto Blauwe Laantje

Op het landgoed Biljoen is een aantal historische laanstructuren aanwezig. Deze bestaan veelal uit eikenbomen en een halfverhard pad met begroeide middenberm (karrespoor). Dit beeld is voor het zuidelijk deel van het Blauwe Laantje duidelijk minder sterk aanwezig. Eikenbomen die deel uitmaakten van de laan zijn uitgevallen of verdwenen in de bosschages van het landgoed (zie afbeelding 3.9). Daarbij is het pad onder de laan niet zichtbaar en is onduidelijk waar deze ligt (zie afbeelding 3.10). In afbeelding 3.8 is een luchtfoto van de huidige situatie weergegeven.

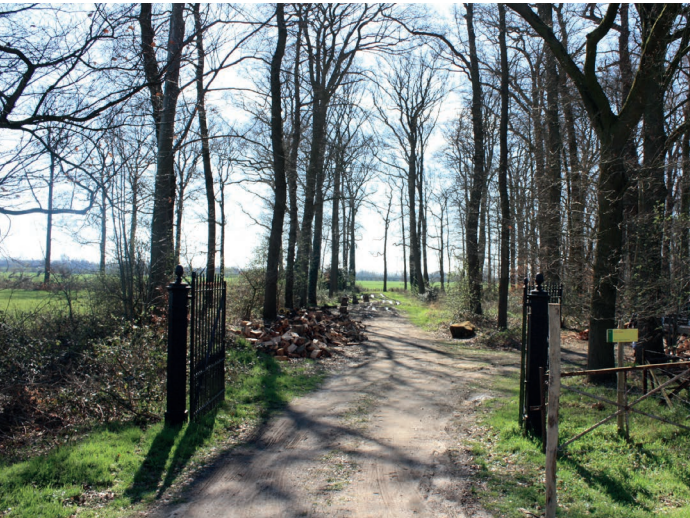
3.9 Laanbeeld niet aanwezig

In de laanstructuur zijn eikenbomen uitgevallen waardoor het laanbeeld niet sterk aanwezig is. Daarom worden op een aantal plekken nieuwe bomen teruggeplaatst.

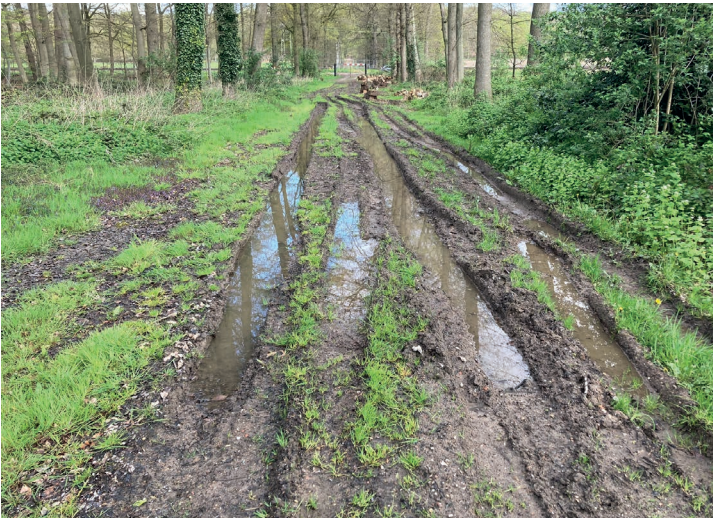
3.10 Onduidelijk waar pad ligt

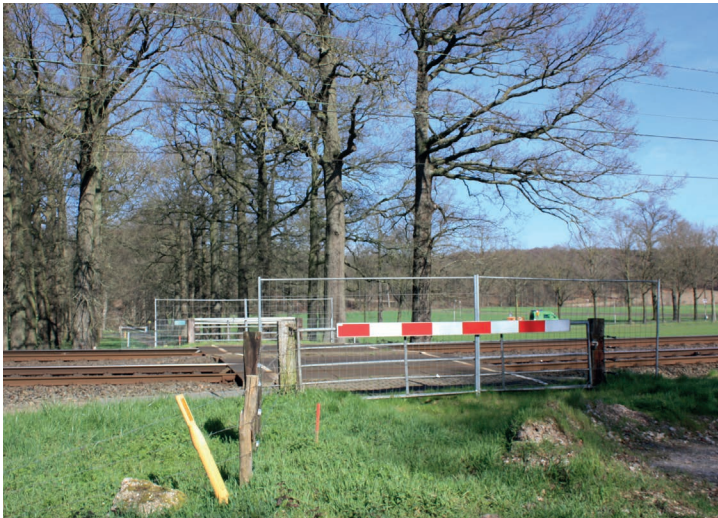
3.11 Poort met hekwerk belemmerd doorgaand beeld

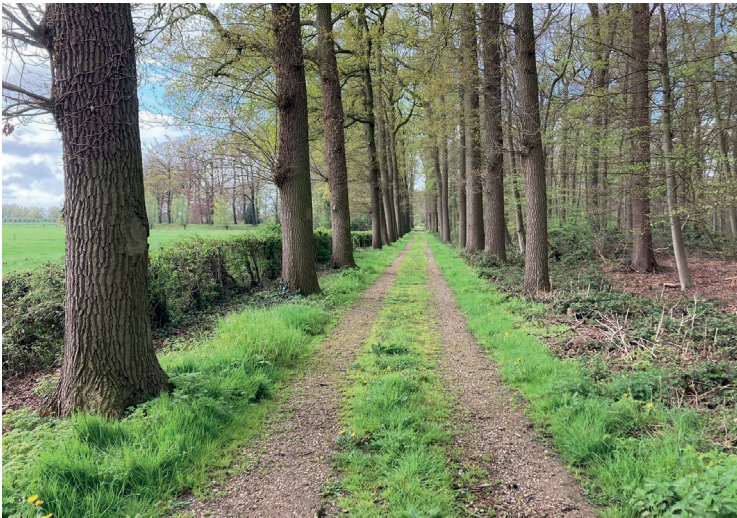
3.12 Gewenst eindbeeld

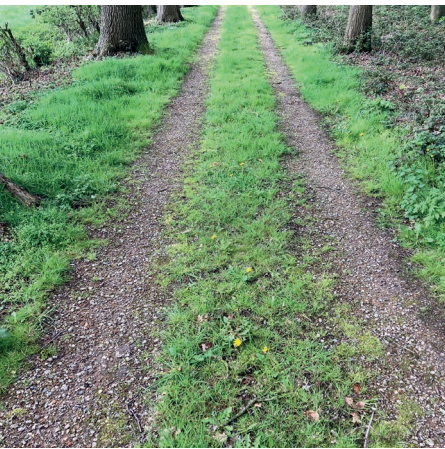
3.13 Materialisering

Het pad wordt rechtgetrokken en in lijn gebracht met de zichtas van het Blauwe Laantje, hierdoor sluit het pad aan op de oude toegangspoort. Een halfverharding van 3 meter komt overeen met andere paden van het landgoed (zie afbeelding 3.13). Het gewenste eindbeeld is een karrespoor met een natuurlijk ontstane middenberm. Zie afbeelding 3.15.

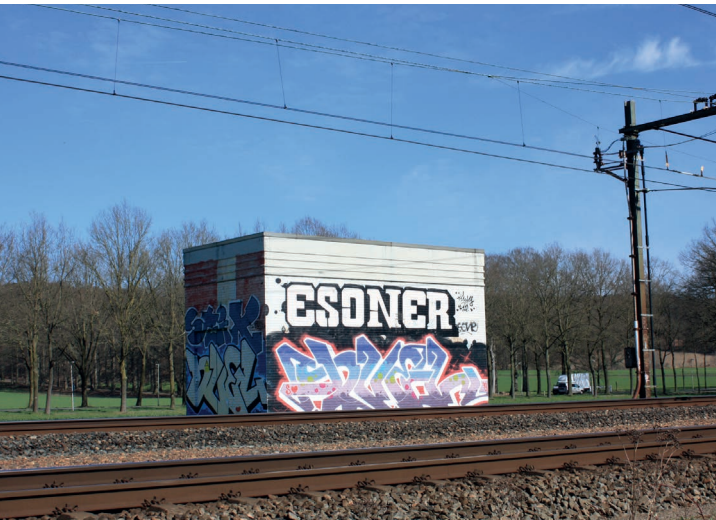
3.19 Trafo gezien vanaf zuidkant spoor

De aanleg van het spoortracé Arnhem - Zutphen heeft het parklandschap in tweeën gedeeld maar op de luchtfoto is de ruimtelijke connectie nog steeds te zien. Langs de spoorlijn staat een transformatorhuisje die door aangebrachte grafitti een opvallend object in het landschap is (zie afbeelding 3.19).

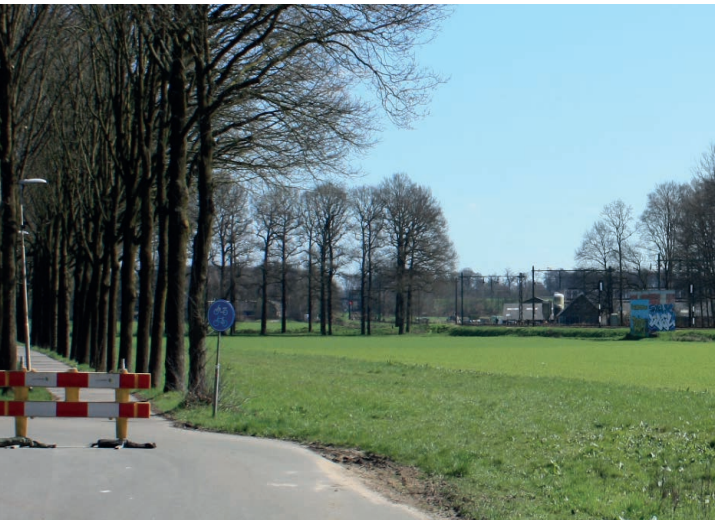
3.20 Trafo gezien vanaf kruising Biljoen

Om de ruimtelijke verbinding van het noordelijk perceel met het parklandschap te herstellen worden enkele solitaire bomen aangeplant. De landschapsstijl wordt zo doorgetrokken. De bomen worden in het gezichtsveld van de kruisingen Biljoen - Zutphensestraatweg (zie afbeelding 3.20) en Blauwe Laantje - Zutphensestraatweg (zie afbeelding 3.21) geplaatst. Hiermee kan zicht op het transformatorhuisje worden beperkt. Het aanplanten van de nieuwe bomen is een compensatiemaatregel die geprojecteerd is op de gronden die zijn aangemerkt als ‘beschermde historische buitenplaats’ (cultuurhistorische waardenkaart).

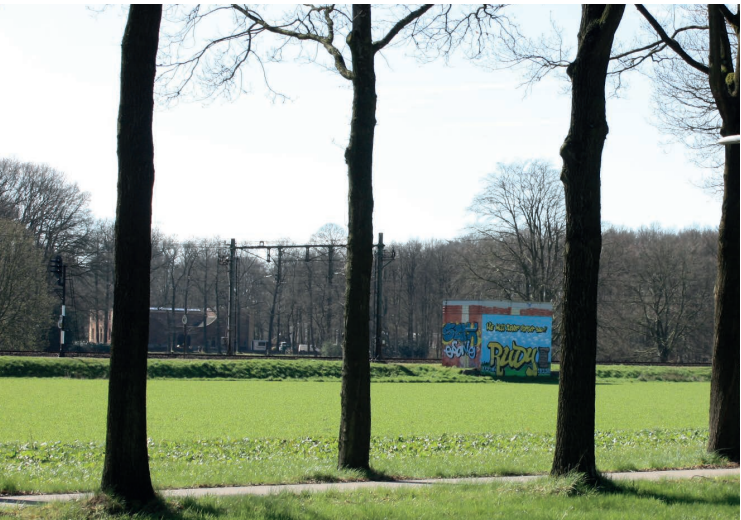
3.21 Trafo gezien vanaf kruising Blauwe Laantje
