**Verkennd (asbest)bodemonderzoek**

Brinkweg 1

Rheden

22-2032-R01AvH

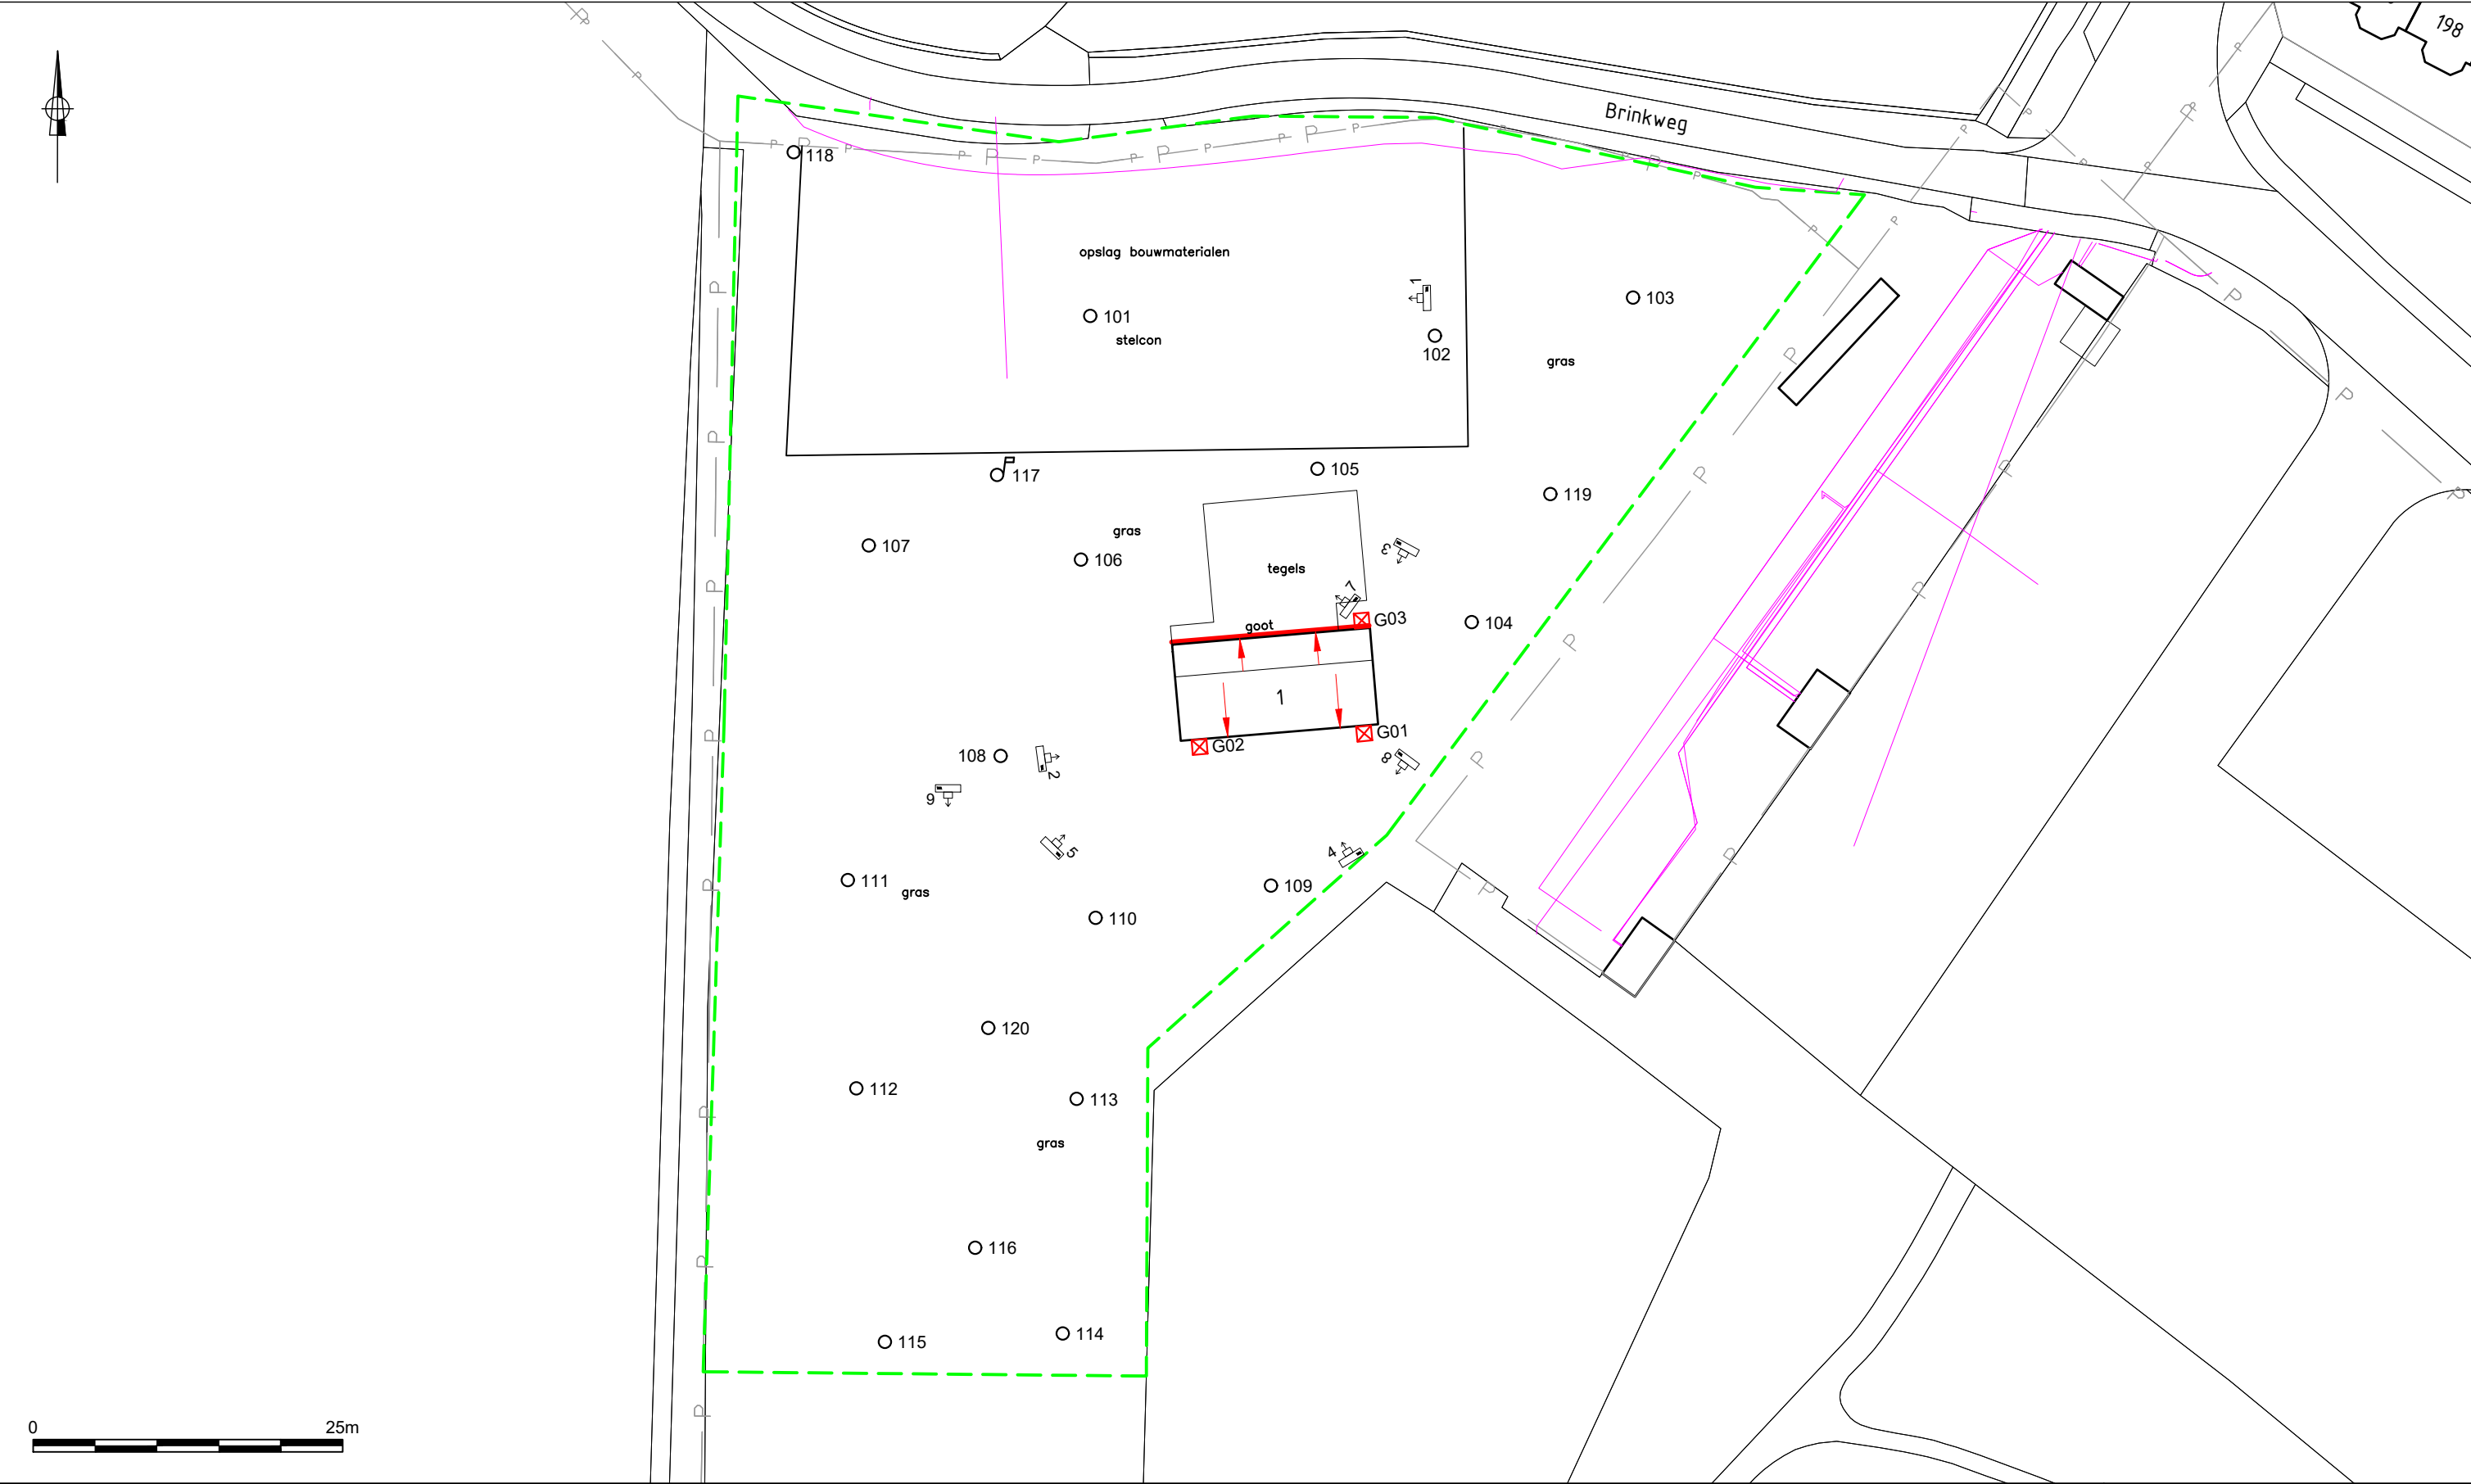
## **Bijlage 1.2    Situatietekening(en)**

De begrenzing van de onderzoekslocatie is weergegeven op de situatietekening in bijlage 1.

De veldwerkzaamheden zijn (door een communicatiefout) gefaseerd uitgevoerd op 24 februari 2022 en 1 maart 2022. In totaal zijn 20 boringen (boringen 101 t/m 120) geplaatst in diepte variërend van 0,5 – 3,7 m-mv. Boring 117, centraal op het terrein, is afgewerkt met een peilbuis ten behoeve van het grondwateronderzoek. De situering van de boringen en de peilbuis en enkele overzichtsfoto's zijn weergegeven in bijlage 1.2 en 1.3.

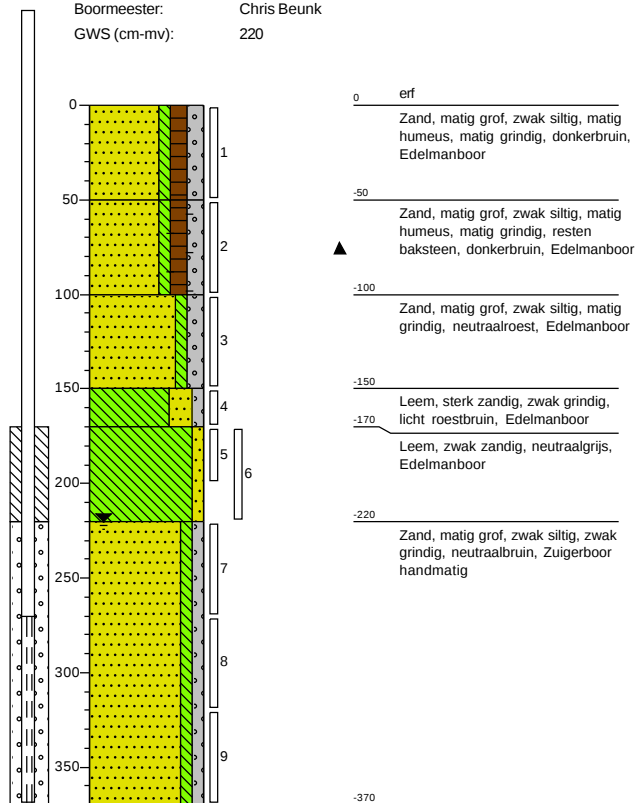
## Boring: 117

De bodem op de locatie bestaat tot de maximale boordiepte uit zand, op 1,5 meter diepte onderbroken door een 0,7 meter dikke leemlaag. Plaatselijk zijn in de bodem (tot maximaal 1,0 m-mv) bijmengingen met sporen of resten baksteen waargenomen. Het grondwater bevond zich tijdens het veldwerk op een diepte van 2,2 m-mv.

Datum plaatsing: 1-3-2022  
Boormeester: Chris Beunk  
GWS (cm-mv): 220
