## Bezonningsonderzoek - Definitief

Vervangende nieuwbouw Arnica huis aan de Arnhemsestraatweg 5-7 te Velp

Rotterdam, 16 december 2010

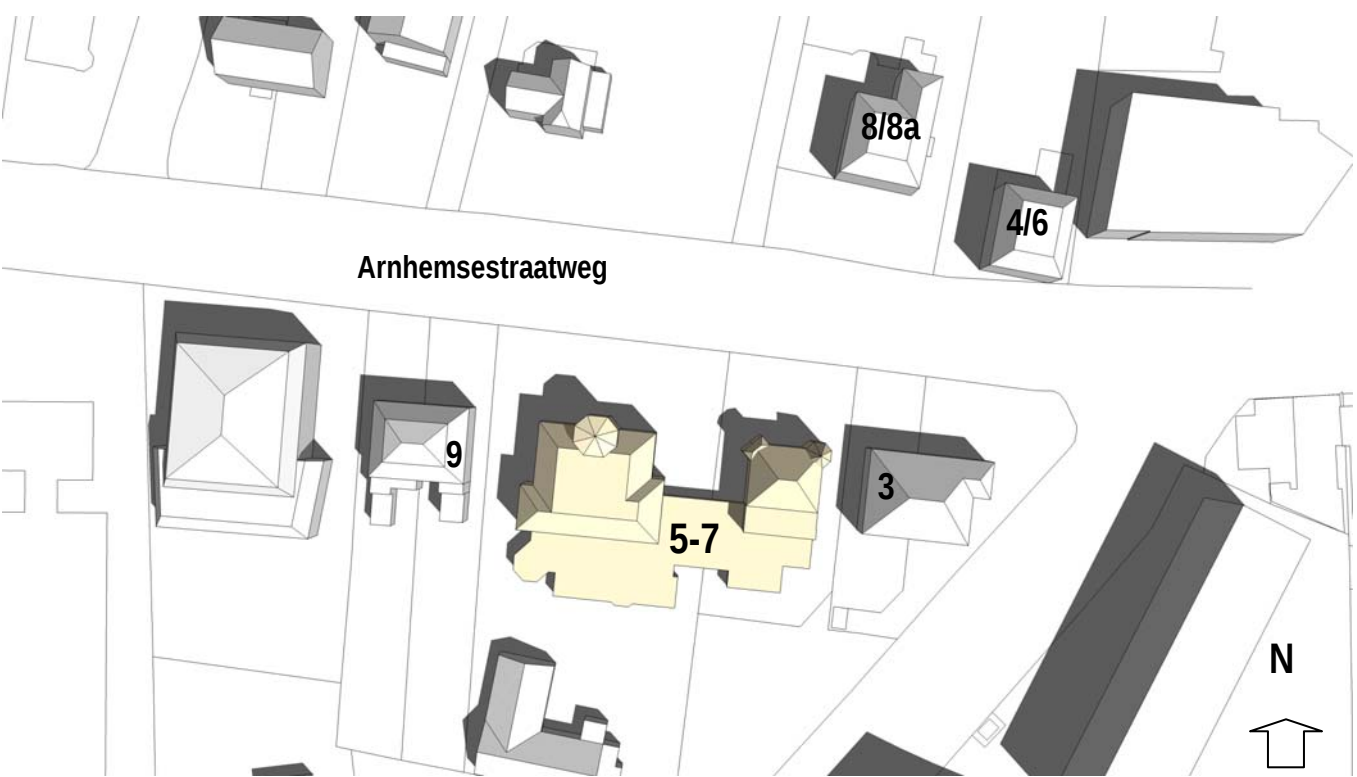
Afbeelding 1: Situatie A Bestaande situatie

- bestaande situatie (A)
- nieuwe situatie naar ontwerp van Jorissen en Simonetti Architecten (B)
- situatie volgens maximale bouwhoogten bestaand bestemmingsplan (C)
- situatie volgens maximale bouwhoogten concept bestemmingsplan (D)

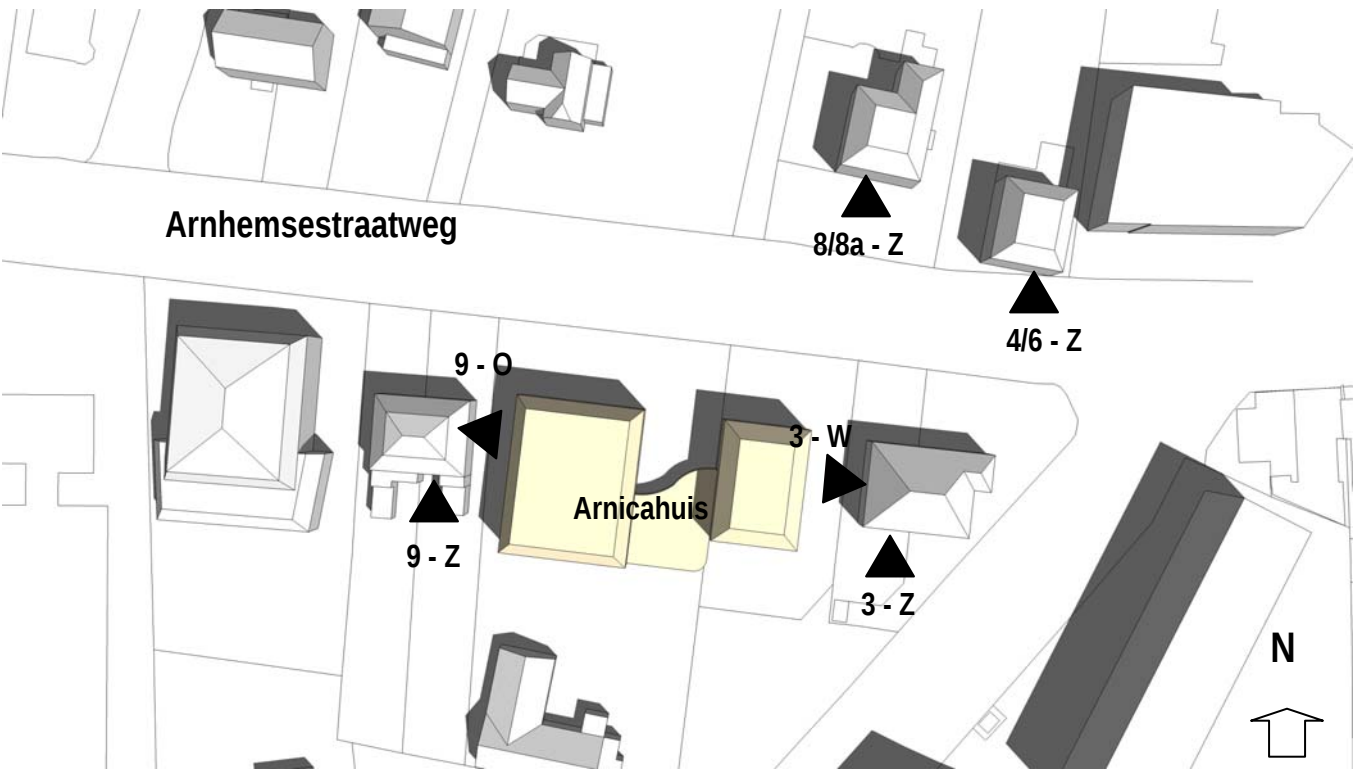
Afbeelding 2: Situatie B nieuwe situatie naar ontwerp van Jorissen en Simonetti Architecten

De resultaten van de relevante gevels zoals aangegeven in met pijlnummers zoals vermeld in afbeelding 2 zijn opgenomen in een tabel.

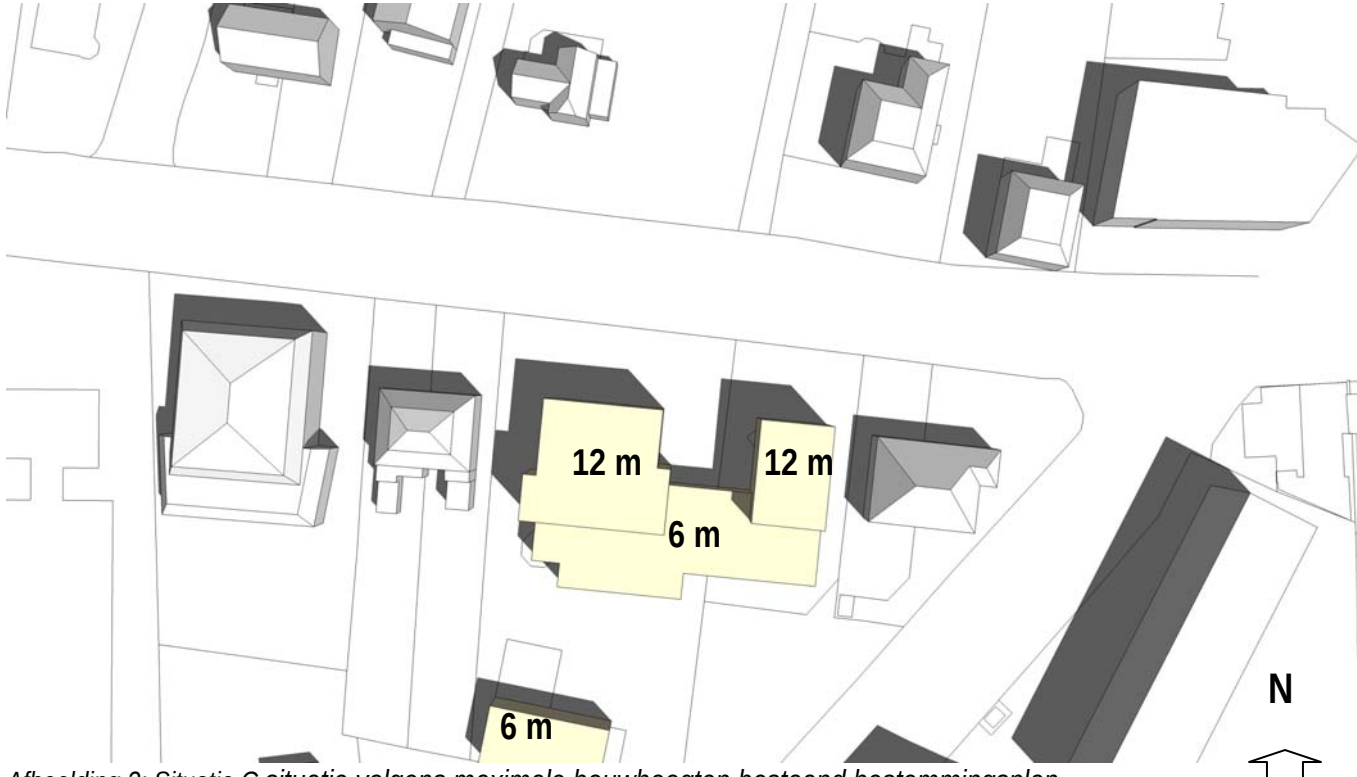
Afbeelding 3: Situatie C situatie volgens maximale bouwhoogten bestaand bestemmingsplan

De locatie Arnhemsestraatweg 5-7 is gelegen in de wijk Velp-Noord boven spoorlijn. De bebouwing in deze straat wordt gekenmerkt door ruime villa-achtige woonblokken. De goothoogte van de direct aangrenzende bebouwing varieert van ca. 6-7 meter met een nokhoogte van ca. 12 meter. In afbeeldingen 3 en 4 is de maximale bouwhoogte binnen de bestemmingsplannen aangegeven.

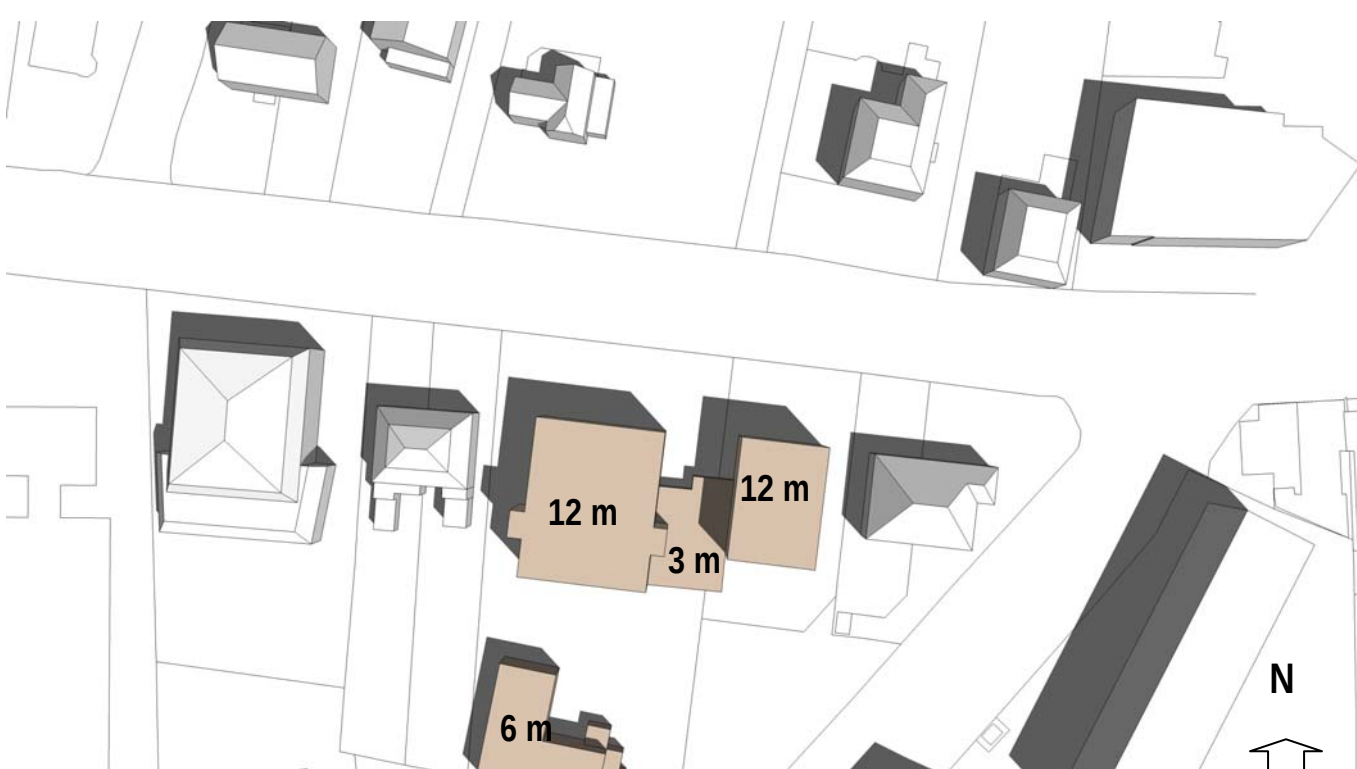
Afbeelding 4: Situatie C situatie volgens maximale bouwhoogten concept bestemmingsplan
