## PROJECTGEBONDEN RISICOANALYSE

Herontwikkeling Sophiastraat 51 Velp

**Rapportnummer:** 212167/R03

**Projectomschrijving:** Projectgebonden Risico Analyse  
herontwikkeling Sophiastraat 51 in Velp

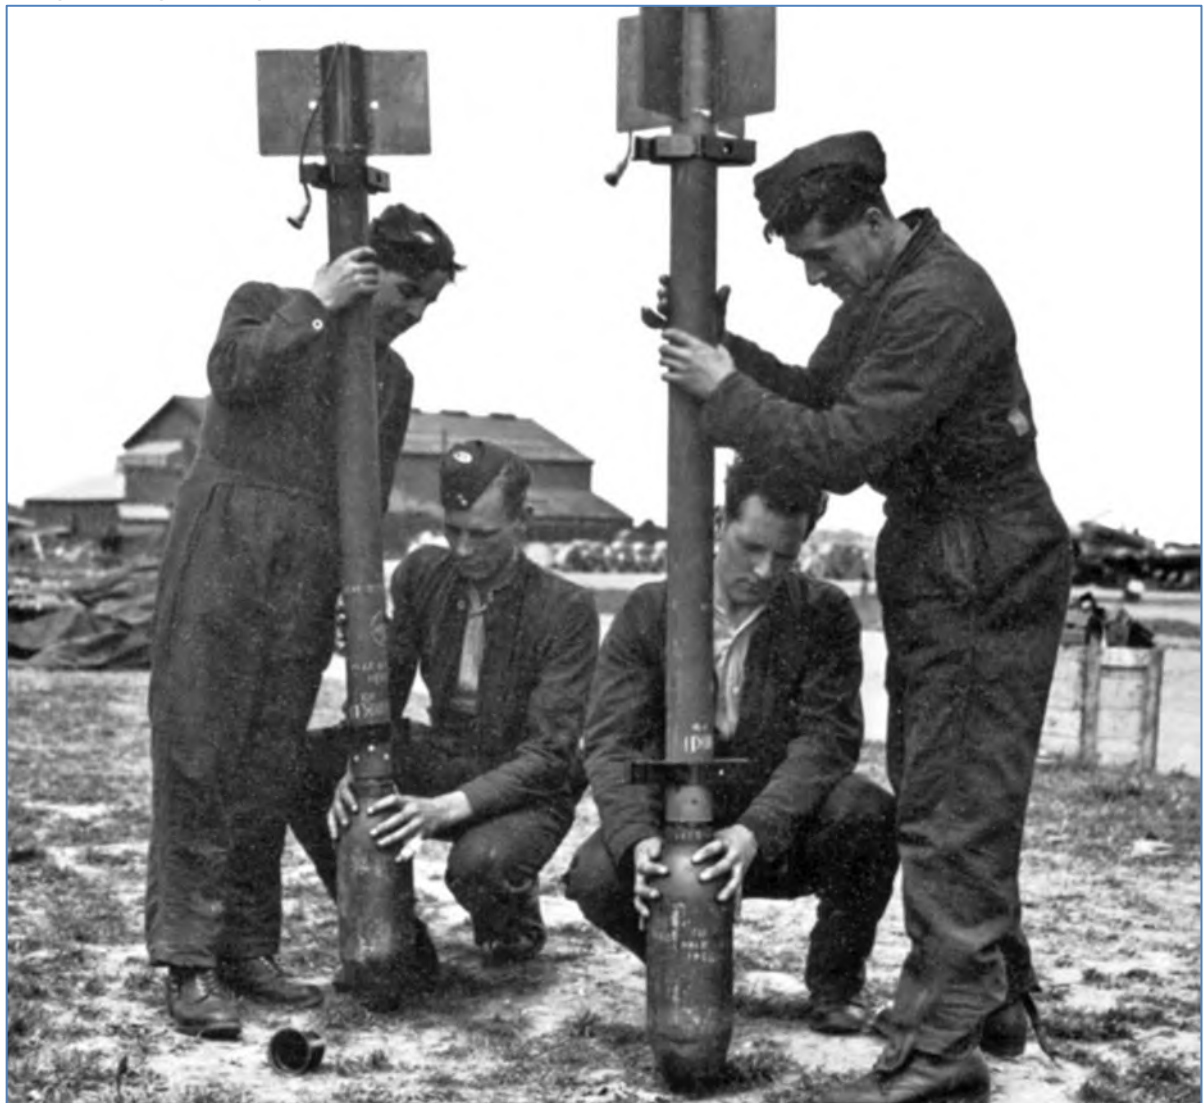
**Afbeelding 4: Voorbeeld van 60 lbs raketten, op de foto is te zien hoe het staartstuk wordt geplaatst op de kop (Warhead) van de raket (bron: Wikipedia.com)**

- een 60 lbs raket heeft een lengte van circa 2 meter (totaal raketkop en staartstuk);
- het gewicht van het staartstuk incl. aandrijving/ raketmotor is circa 18 kilo;
- het gewicht van de raketkop is circa 27 kilo;
- de diameter van de raketkop is 85 mm.

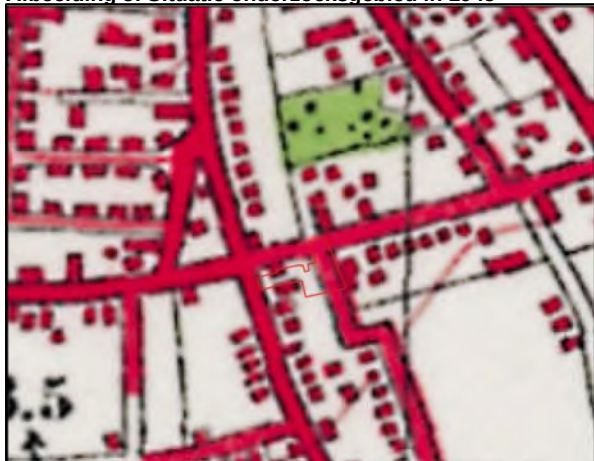
Afbeelding 5: Situatie onderzoeksgebied in 1945

- in de periode van 1945 tot 1957:
  - ✓ Tijdens de Tweede Wereldoorlog was het onderzoeksgebied grotendeels braakliggend. Aan de westzijde was een weg (Merwedestraat) aanwezig. De noordoostelijk kant van het onderzoeksgebied was bebouwd.

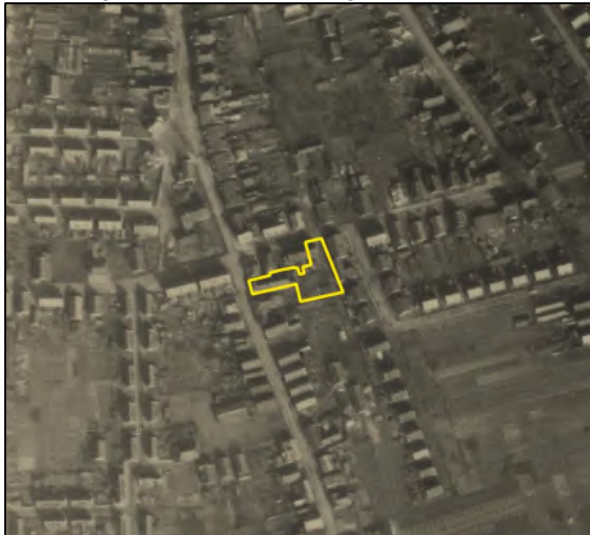
Afbeelding 7: Situatie onderzoeksgebied in 1945

De aanvallen met raketten hebben plaatsgevonden op 4 en 5 oktober 1944. Op basis van de analyse van de luchtfoto van 15 maart 1945 is vastgesteld dat rond en nabij de Sophiastraat 51 geen oorlogsschade en of sporen van gevechtshandelingen zijn waar te nemen. Hierbij wordt opgemerkt dat de luchtfoto is genomen voordat de rookgranaten zijn verschoten.

Uit de analyse van de luchtfoto van 15 maart 1945 blijkt dat geen oorlogsschade of sporen van gevechtshandelingen zijn waar te nemen.

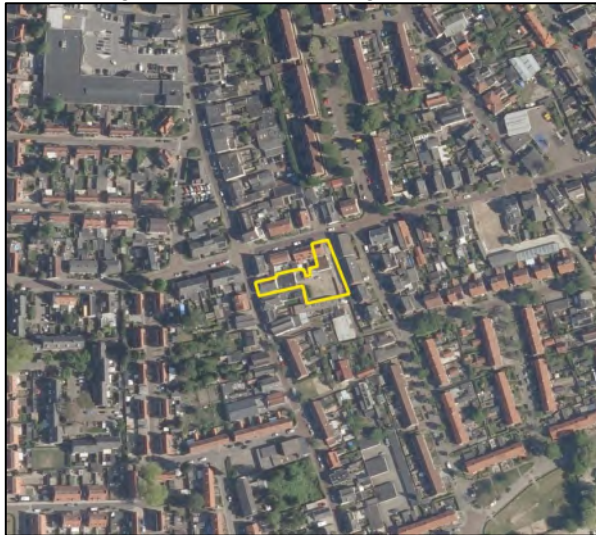
Afbeelding 8: Situatie onderzoeksgebied in 2020

Uit de analyse van beide luchtfoto's valt op te maken dat de gehele locatie Sophiastraat 51 na de Tweede Wereldoorlog is heringericht.

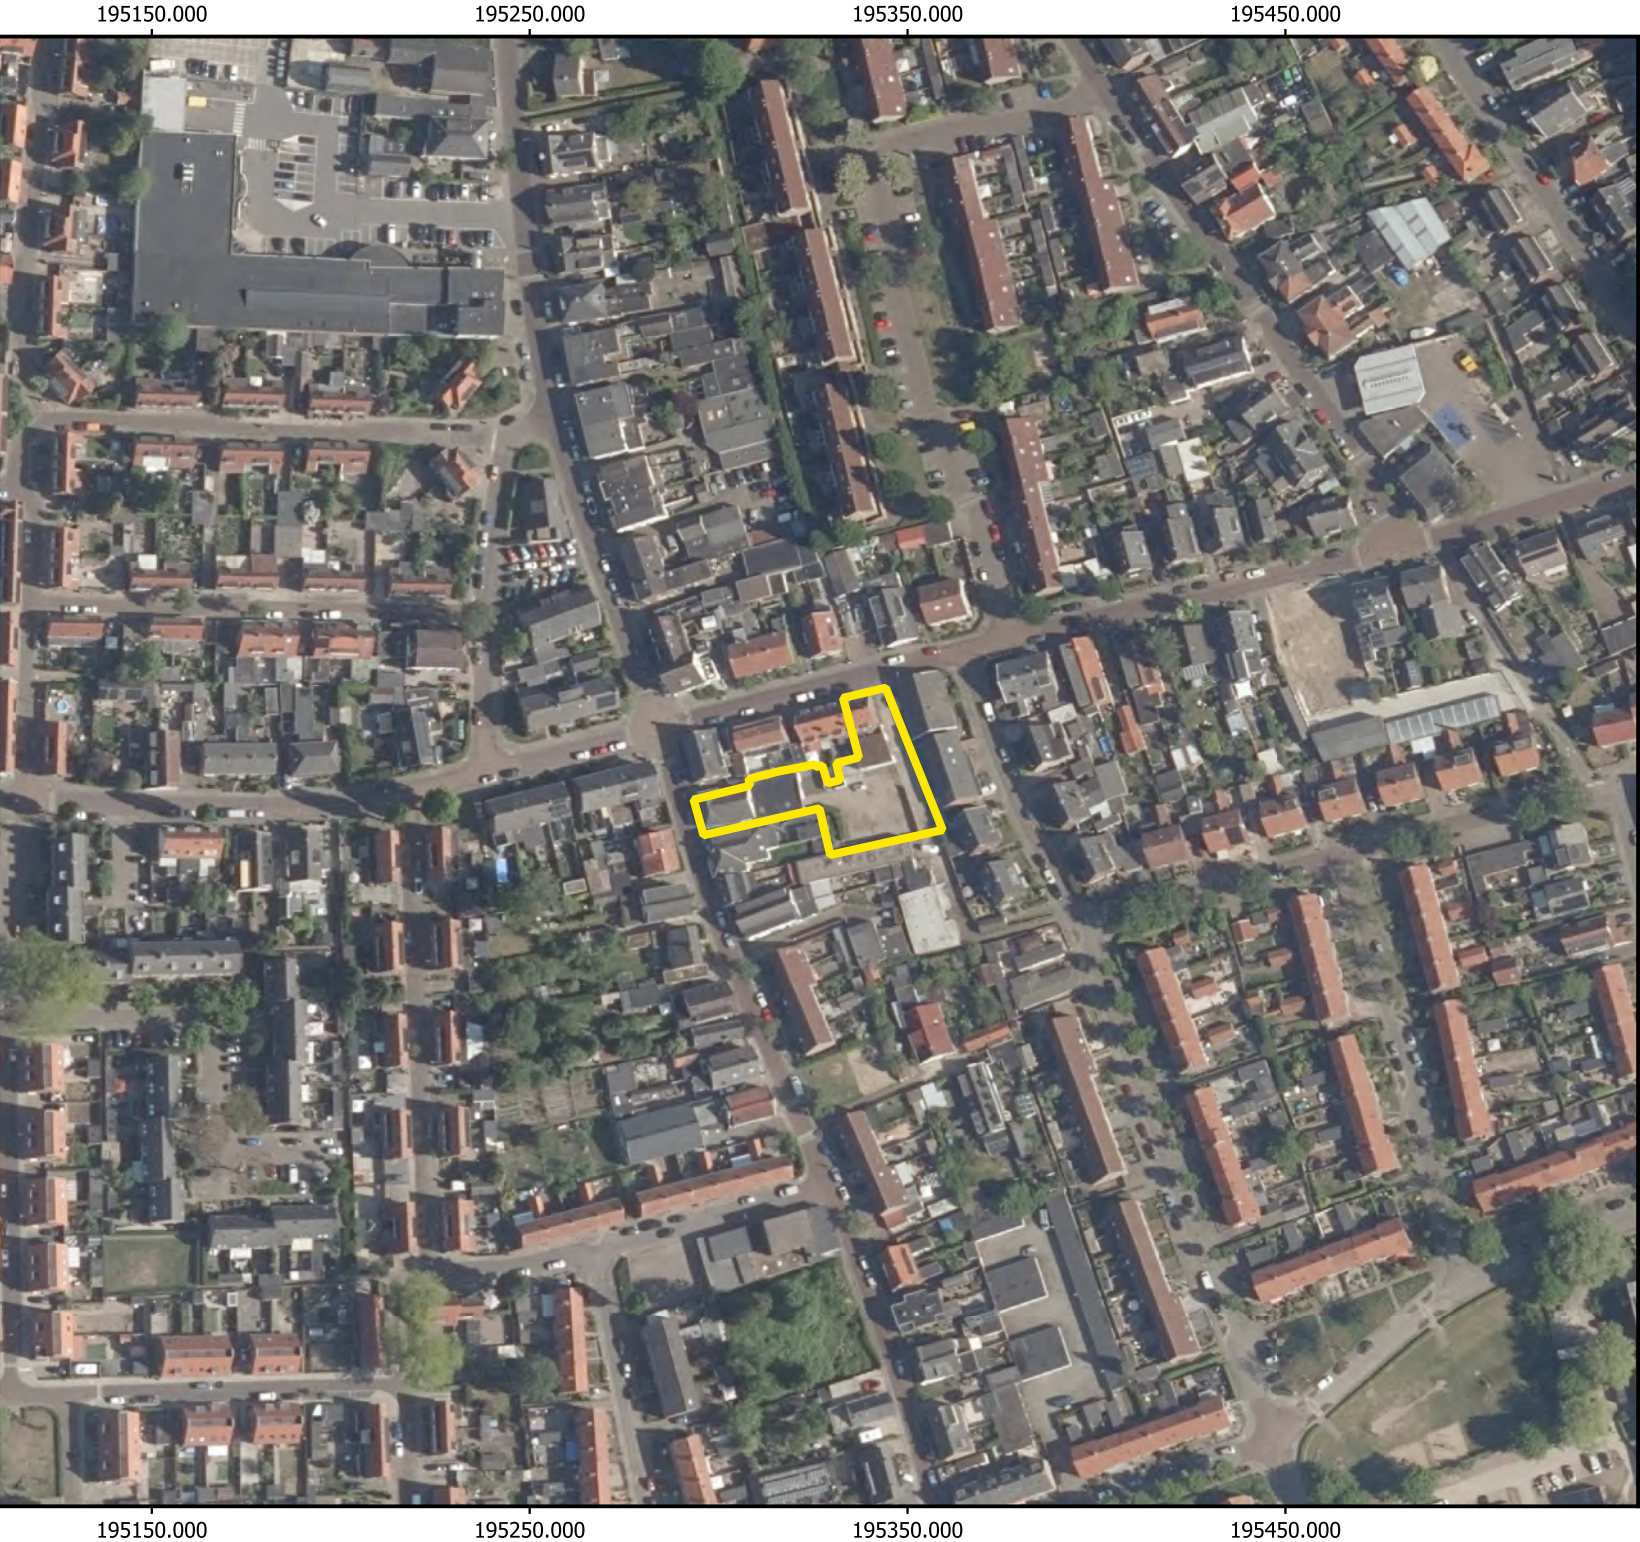
BIJLAGE 4

**Tekeningen met luchtfoto maart 1945 en recente satellietfoto**

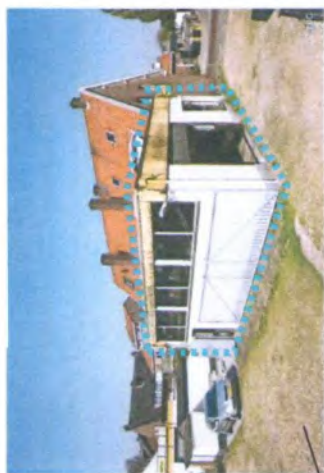
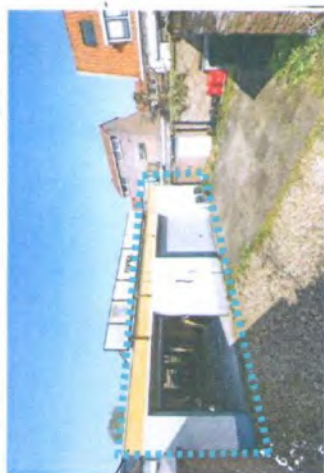
Te slopen garage bedrijf

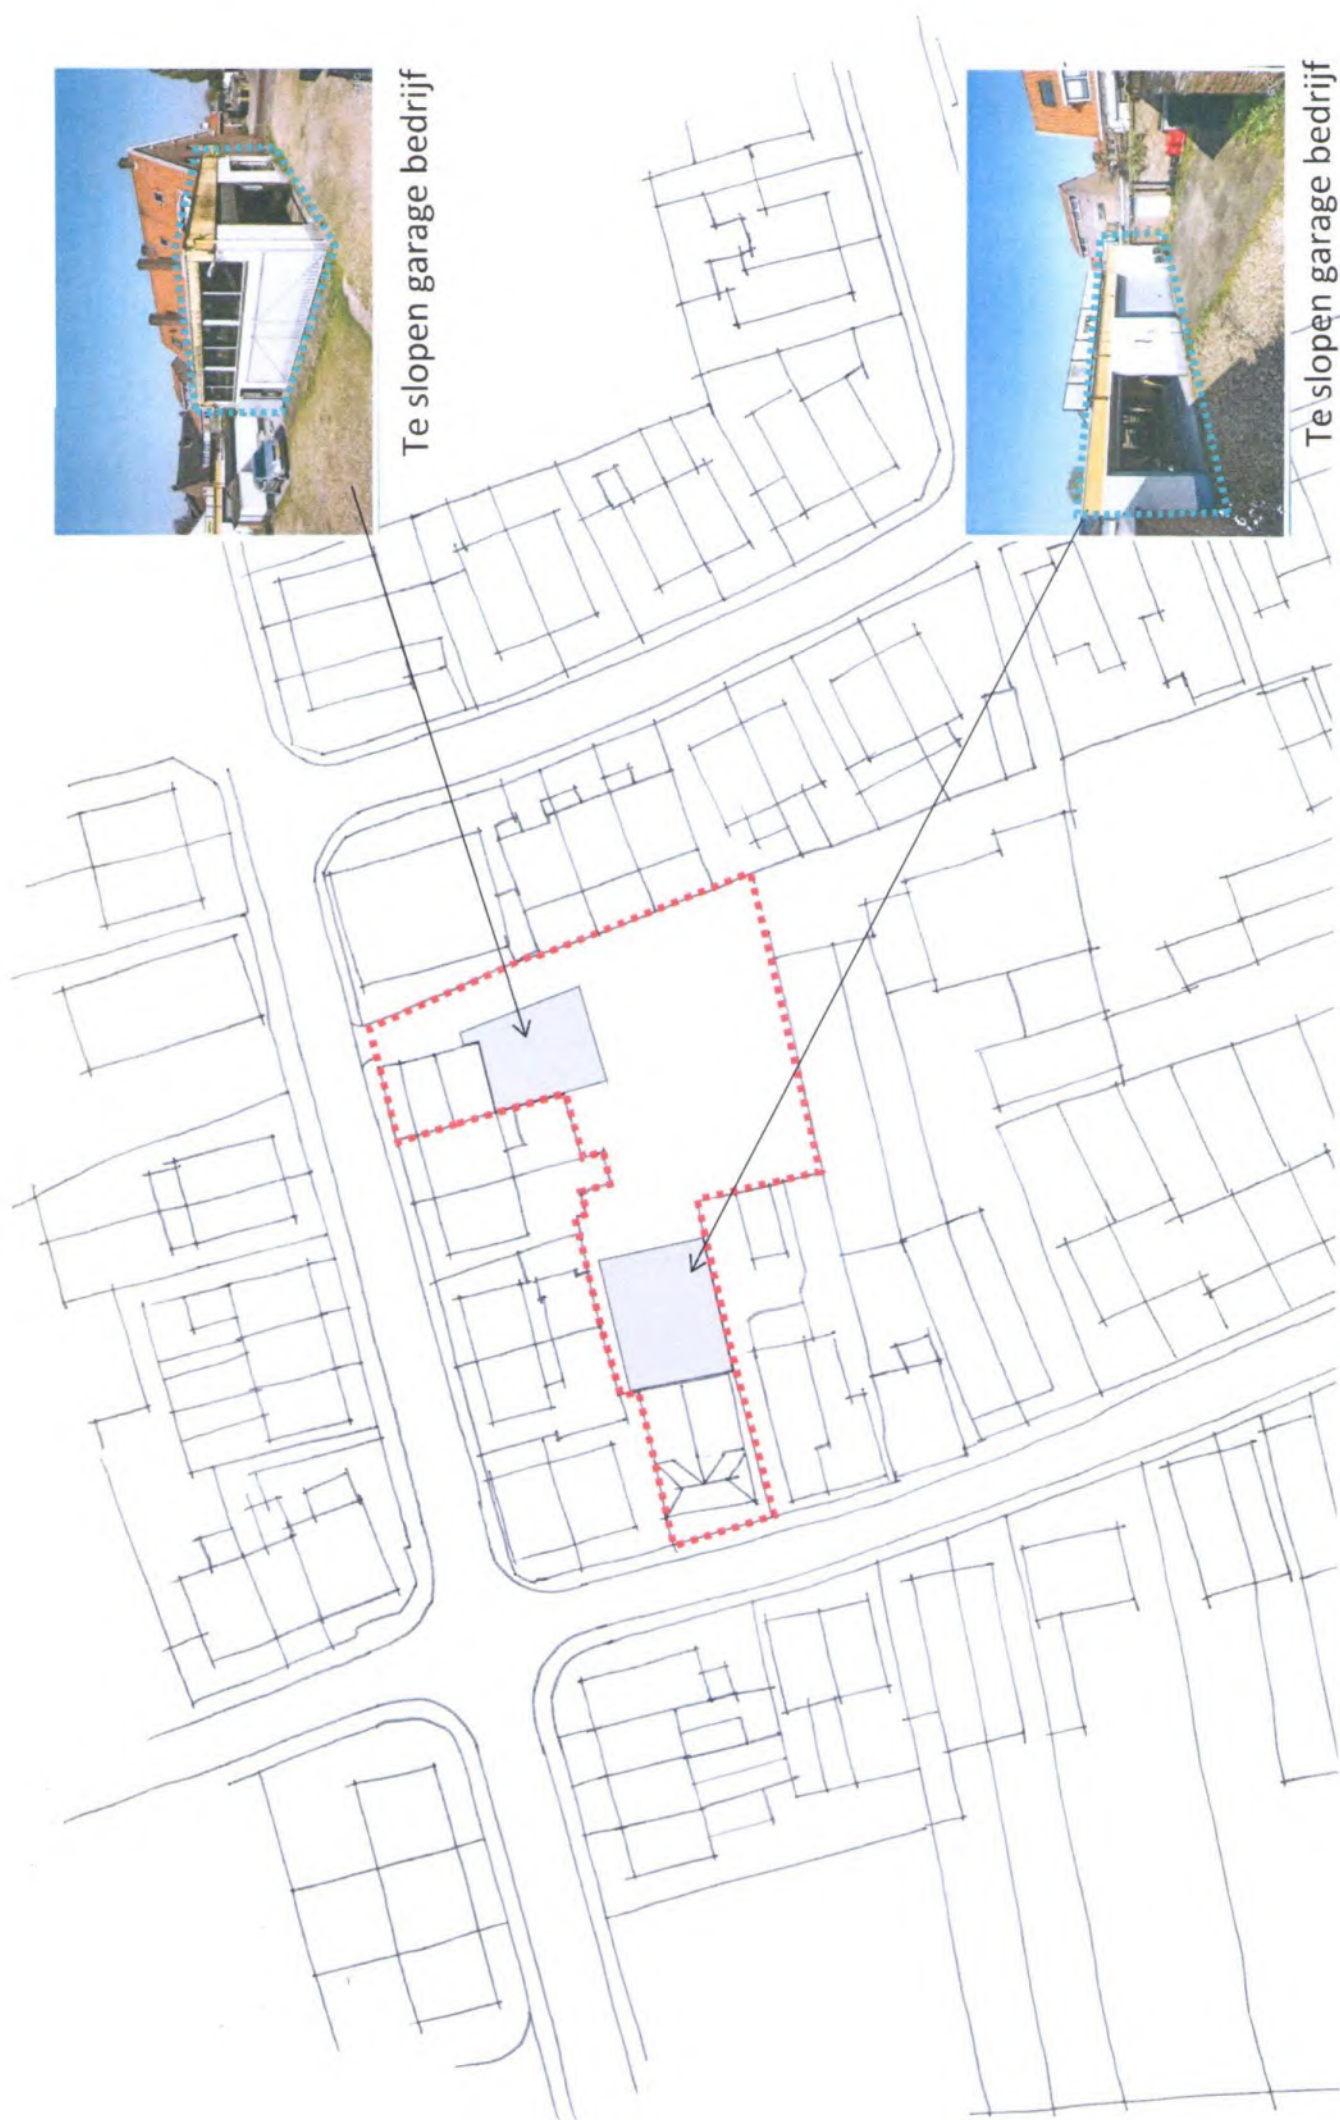
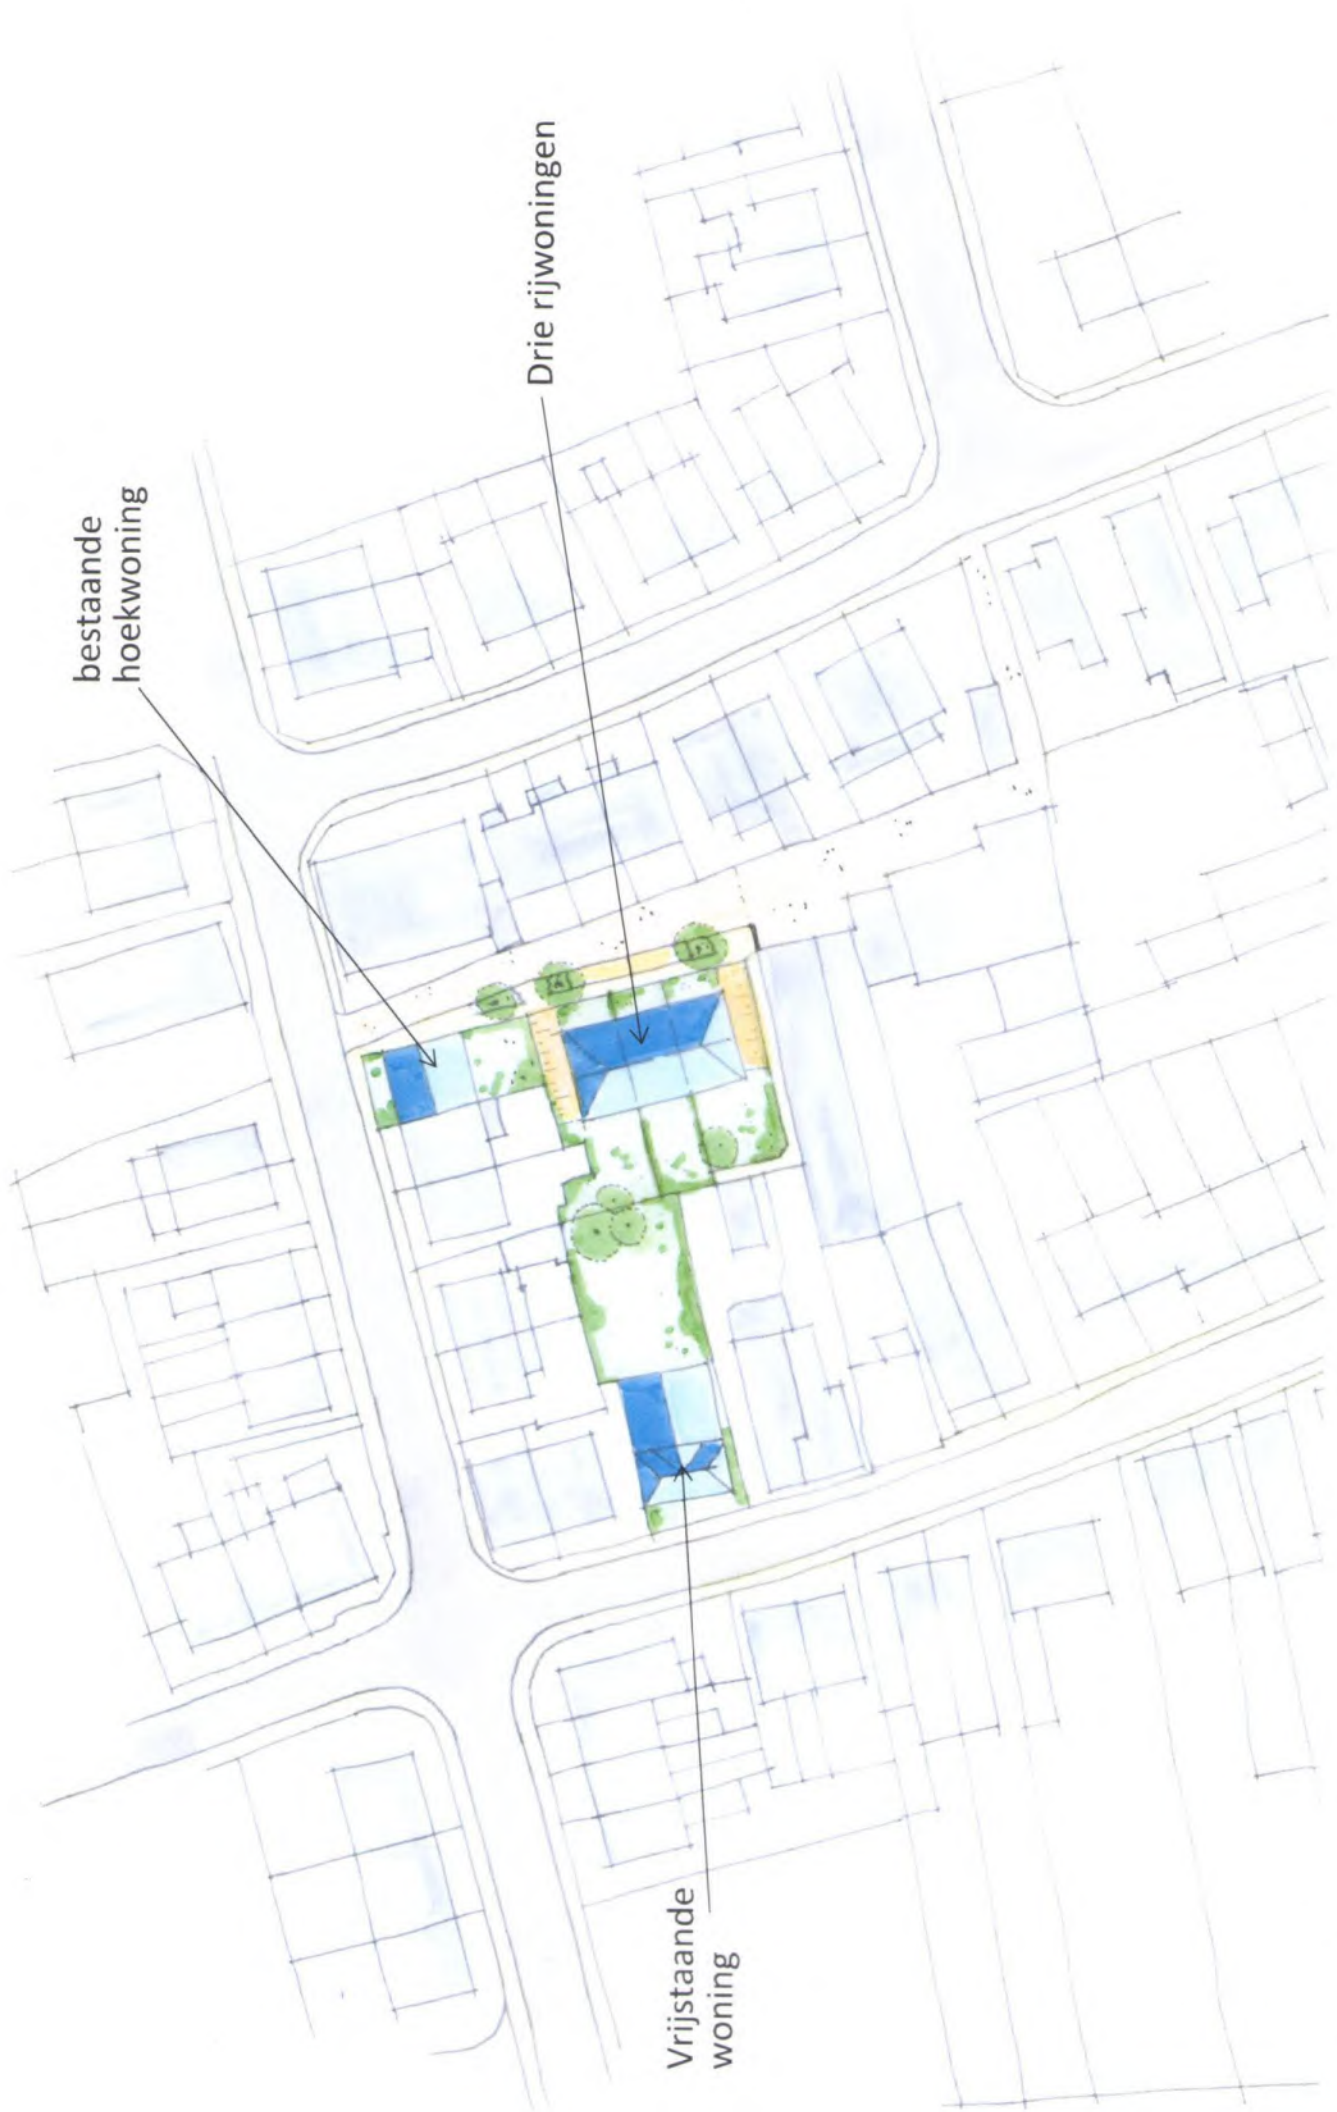
**Tekening met te slopen panden en nieuwbouw**

Te slopen gebouwen

bestaande  
hoekwoning

Drie rijwoningen

- Op het perceel Sophiastraat 51 worden de twee panden van de garage gesloopt om de herontwikkeling mogelijk te maken. De tekening waarop de sloop en herontwikkeling staan weergegeven is bijgevoegd als bijlage 6.
- Daarna worden bouwputten gegraven voor de geplande herontwikkeling. Naar verwachting worden de graafwerkzaamheden tot circa 1 m -mv uitgevoerd.
- De graafwerkzaamheden voor het leggen van kabels, leidingen en het riool vinden eveneens plaats tot een diepte van circa 1 m -mv. Na de bouw van de nieuwe woningen wordt het terrein gedeeltelijk verhard.
