**Verkennend bodemonderzoek NEN 5740/**

**Verkennend bodemonderzoek asbest NEN 5897**

Sophiastraat 51/IJsselstraat 63 Velp

Projectnummer: 21081

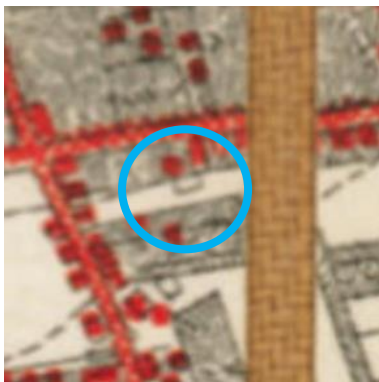
Topotijdreis:  
1900

De onderzoekslocatie omvat de locaties Sophiastreet 51 en IJsselstraat 63. De locaties maken sinds 1975 deel uit van hetzelfde terrein. Voor 1900 bestond het gebied uit bouwland. Op de locatie aan de Sophiastreet zijn in 1932 drie wooneenheden naast elkaar gebouwd. Op nummer 51 was destijds een winkel aanwezig. Waarschijnlijk betrof dit een tabakswinkel. Op basis van de Hinderwetgegevens was vanaf 1951 op dit adres een technische oliehandel gevestigd. Het achtergelegen terrein/binnenterrein was destijds in gebruik als tuin/bouwland. In 1961 is een Hinderwetvergunning verkregen voor het oprichten en in werking houden van een hersteinrichting voor motorvoertuigen. De winkel werd toen gebruikt voor de verkoop van benzine en onderhoudsproducten. In later jaren is de winkel gebruikt als woonhuis en deels als kantoor. Het gedeelte achter de woning was in gebruik als werkplaats. De overige twee wooneenheden zijn altijd in gebruik geweest als wonen met tuin. Op de locatie IJsselstraat 63 is 1934 bebouwing aanwezig. Op de locatie bevond zich een dubbel woonhuis. In het achterhuis was in de periode 1963 – 1965 sprake van een koperslagerij. Nadien is in het pand in gebruik geweest als bakkerij een bakkerij met in het voorhuis de winkel. In 1975 is de locatie verbouwd tot een autoshowroom en magazijn en samengevoegd bij het autobedrijf op de locatie Sophiastreet 51. De bedrijfsactiviteiten zijn enkel jaren geleden beëindigd en inmiddels wordt de locatie verhuurd.

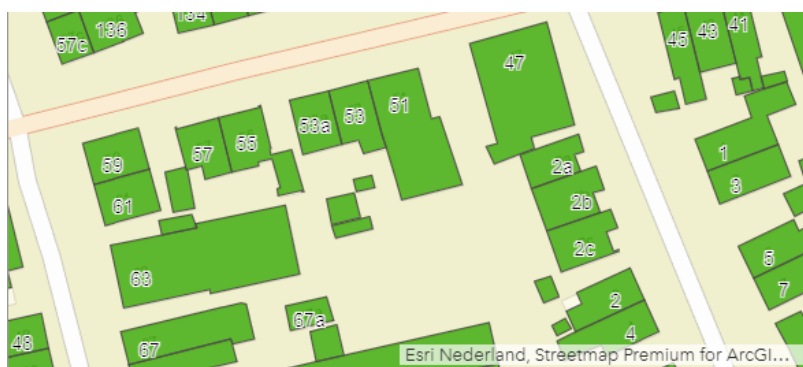
### Asbestdakenkaart:

Op basis van de asbestdakenkaart is de bebouwing op de locatie en de nabije omgeving niet voorzien van asbesthoudende dakbedekking.

Er zijn geen aanwijzingen dat er mogelijk asbest in de bodem aanwezig is. Het gebied is niet verdacht op aanwezigheid van asbest in de grond.
