**Aanvullend verkennend bodemonderzoek NEN 5740/**

**Aanvullend verkennend bodemonderzoek asbest NEN 5707**

Sophiastraat 51 / IJsselstraat 63 Velp

Projectnummer: 21081  
Datum: 30 augustus 2021

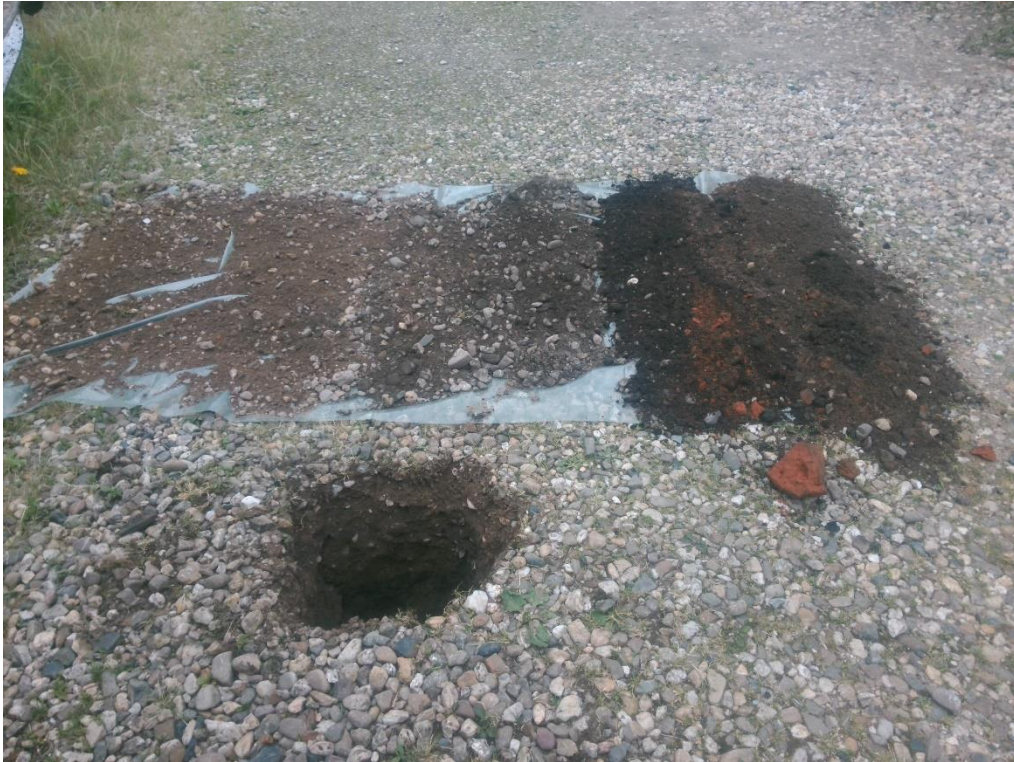
G24

| Boring | Diepte boring (m -mv) | Traject (m -mv) | Grondsoort | Waargenomen bijzonderheden |
|---|---|---|---|---|
| G24/B24 | 0,50 | 0,00 - 0,03 | | Grind |
| | | 0,25 - 0,35 | | matig slakhoudend, Kolengruis |
| | | 0,35 - 0,50 | Zand | zwak kolengruishoudend, matig baksteenhoudend |
