HUIDIGE SITUATIE

P218400 22 september 2021 Inrichtingsplan, Beekhuizenseweg 1a - Rozendaal

# NIEUWE SITUATIE

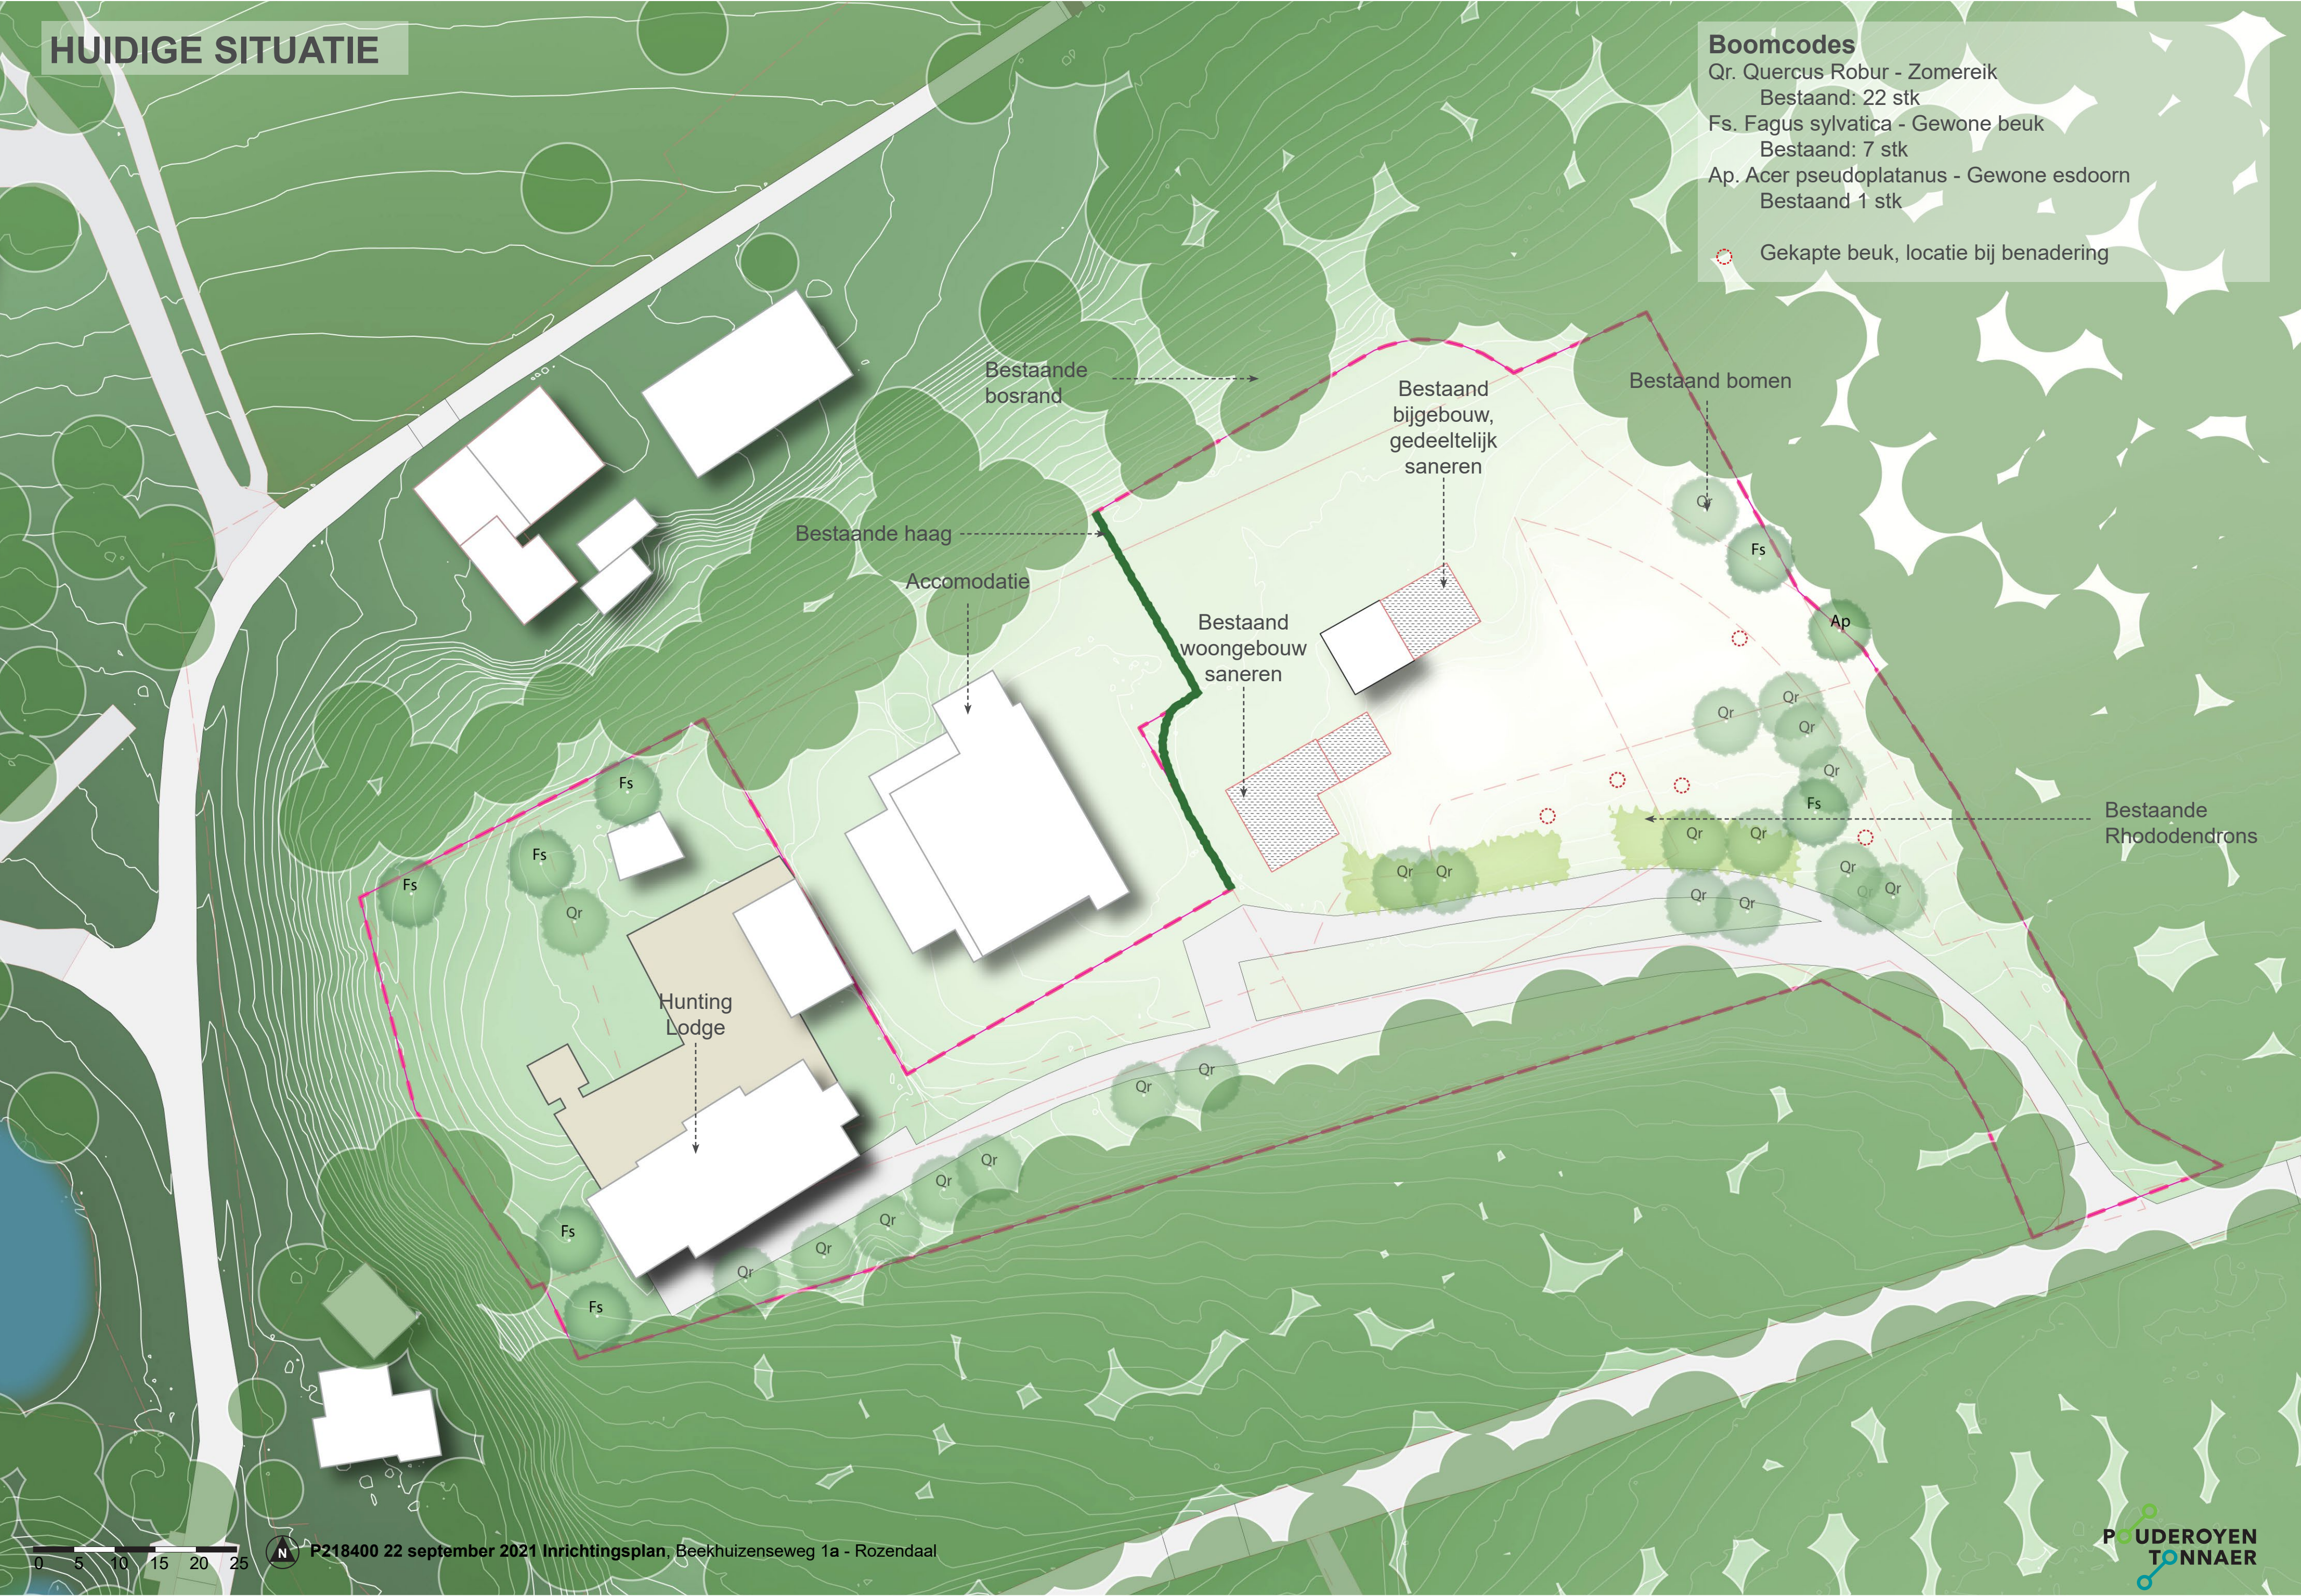
Qr. Quercus Robur - Zomereik  
Bestaand: 22 stk

Fs. Fagus sylvatica - Gewone beuk  
Bestaand: 7 stk

Ap. Acer pseudoplatanus - Gewone esdoorn  
Bestaand 1 stk

Gekapte beuk, locatie bij benadering

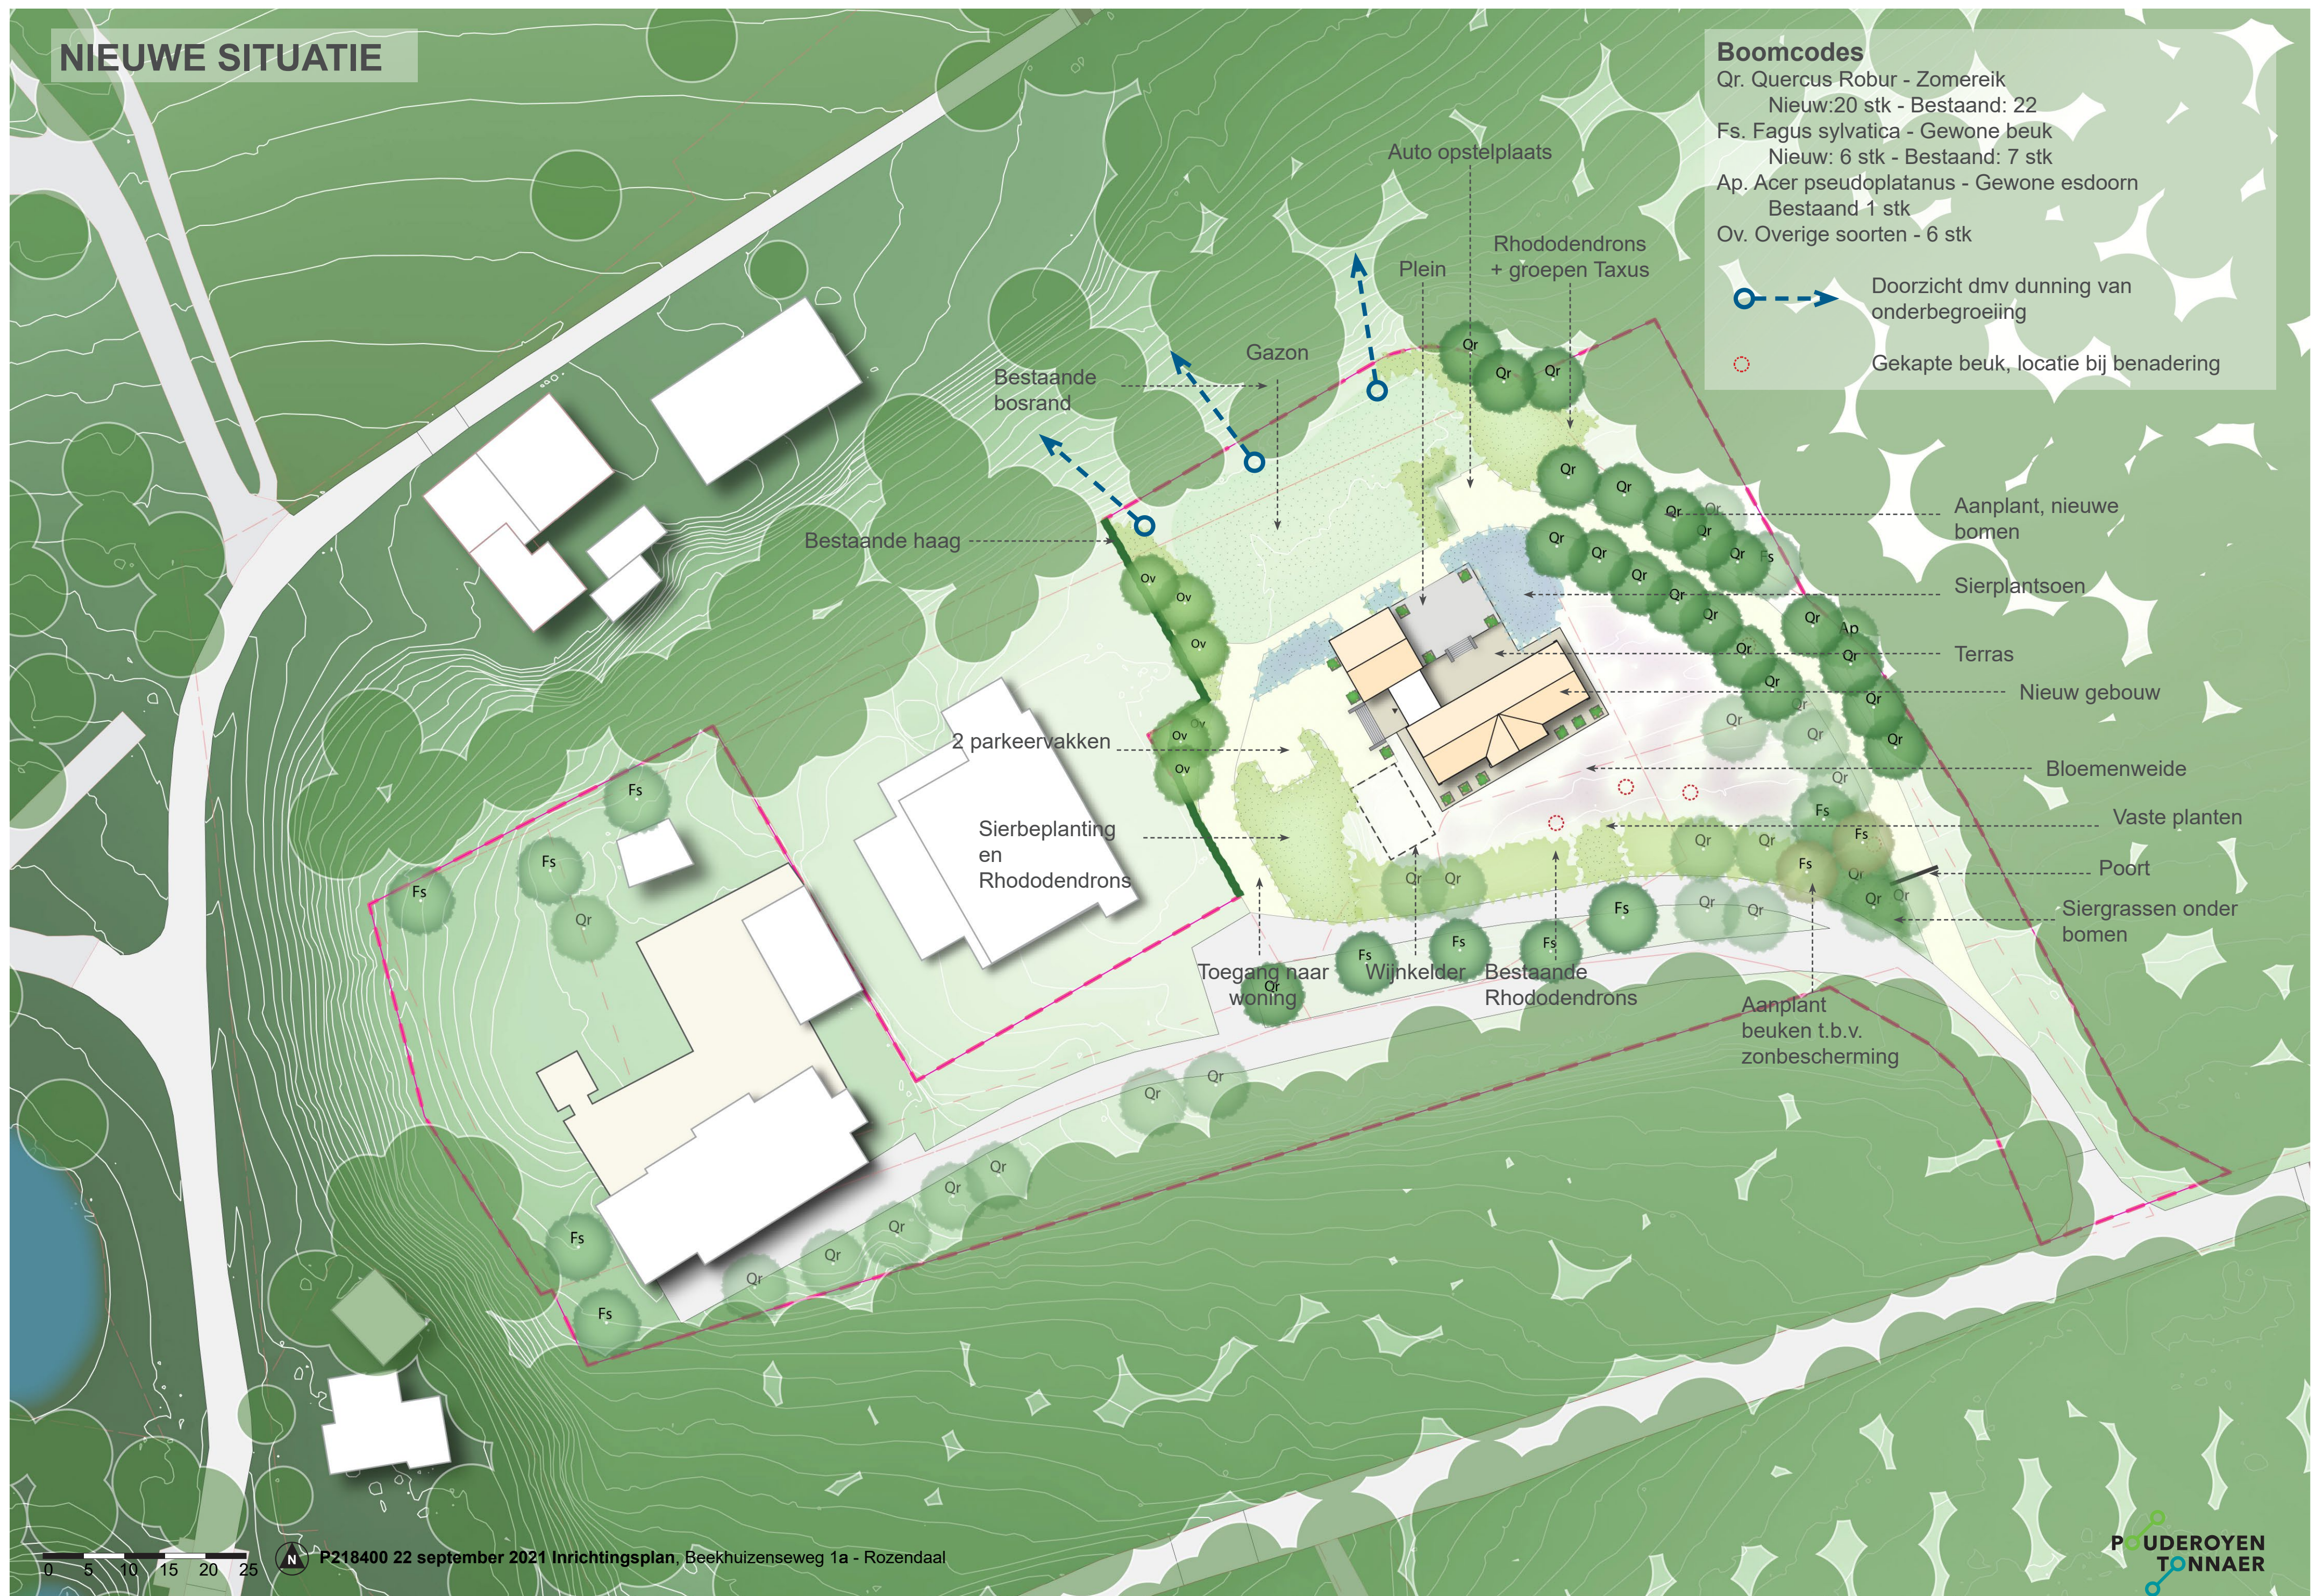
Qr. Quercus Robur - Zomereik  
 Nieuw: 20 stk - Bestaand: 22  
 Fs. Fagus sylvatica - Gewone beuk  
 Nieuw: 6 stk - Bestaand: 7 stk  
 Ap. Acer pseudoplatanus - Gewone esdoorn  
 Bestaand 1 stk  
 Ov. Overige soorten - 6 stk

Doorzicht dmv dunning van onderbegroeiing

Gekapte beuk, locatie bij benadering

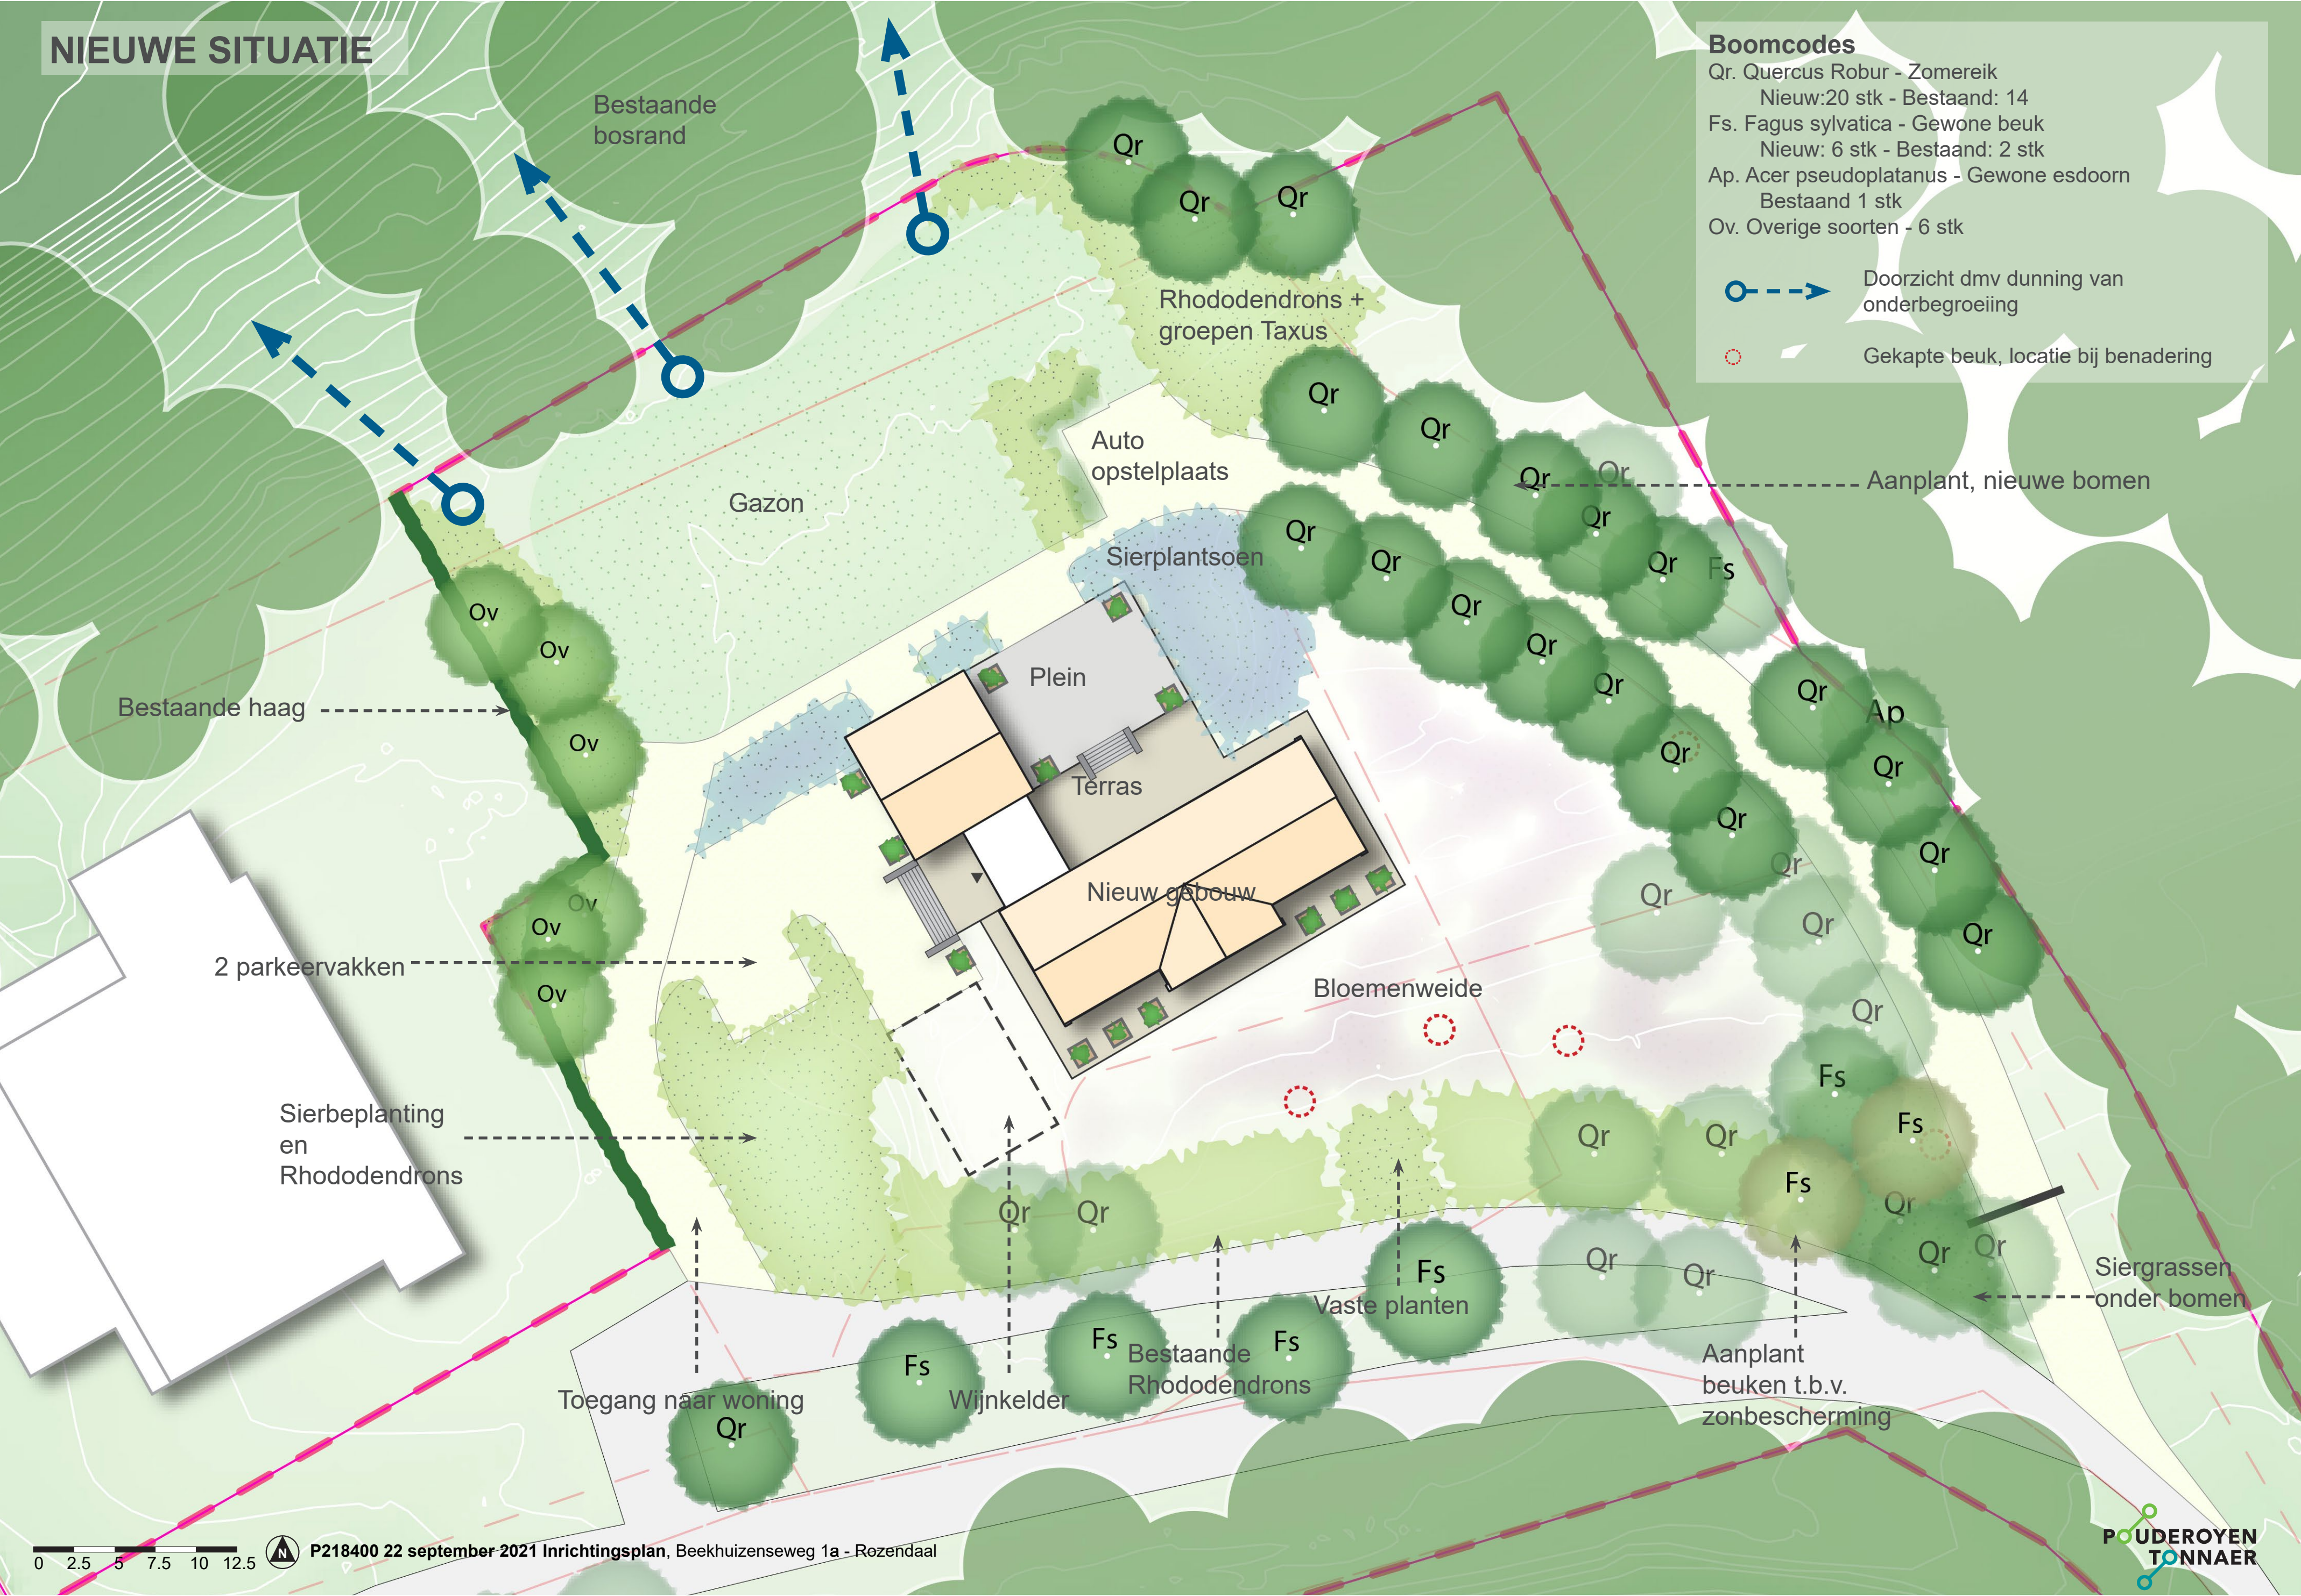
NIEUWE SITUATIE

Qr. Quercus Robur - Zomereik

Nieuw:20 stk - Bestaand: 14

Fs. Fagus sylvatica - Gewone beuk

Nieuw: 6 stk - Bestaand: 2 stk

Ap. Acer pseudoplatanus - Gewone esdoorn

Bestaand 1 stk

Ov. Overige soorten - 6 stk

Doorzicht dmv dunning van onderbegroeiing

Gekapte beuk, locatie bij benadering
