Kenmerk FC/2017/038/n  
Onderwerp Notitie inspectie Kolfschoterdijk 8-10 te Scherpenzeel  
Datum 17 oktober 2017  
Uw kenmerk -

## Fotografische impressie

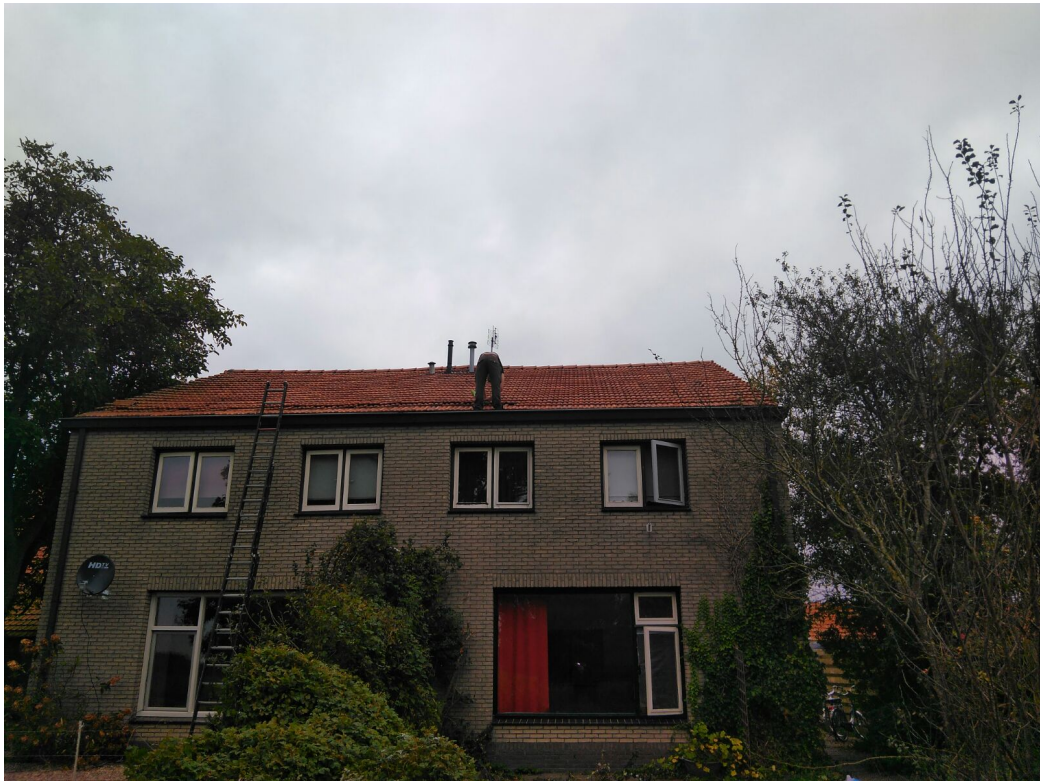
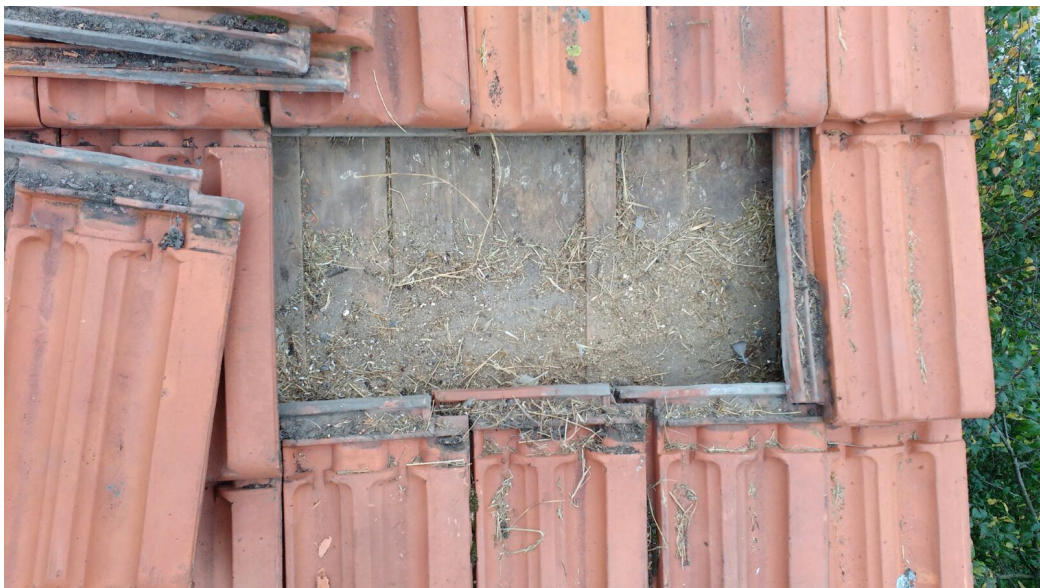
Gedurende de inspectie zijn de ruimtes onder het dak van de woning en de ruimte onder de kantpannen van de achtergelegen schuren gecontroleerd. Er zijn behoudens enkele delen (zeer) oud nestmateriaal geen sporen van de huismus aangetroffen. Huismussen hebben de laatste jaren aannemelijk geen gebruik gemaakt van de woning en schuren op de planlocatie aan de Kolfschoterdijk 6, 8 en 10 te Scherpenzeel. De agrarische activiteiten zijn reeds langere tijd gestaakt op de planlocatie. De bedrijfsvoering bood voor huismussen meer geschikte levensomstandigheden (m.n. permanent voedselaanbod). Het stoppen van de bedrijfsvoering heeft waarschijnlijk geleid tot het in ongebruik raken van de planlocatie. Om te voorkomen dat huismussen zich tussen het moment van inspectie en de herontwikkeling alsnog vestigen zijn alle dakranden en potentieel geschikte openingen afgedicht met purr-schuim.
