## Verkennd bodemonderzoek en asbest in bodemonderzoek

Adres: Hopeseweg 10  
Postcode, Plaats: 3925 KT Scherpenzeel

Projectnummer: **2027023**  
Versie: **01**  
Revisiestatus: Definitief

Rapportagedatum: 9 april 2020  
Autorisatiedatum: 9 april 2020

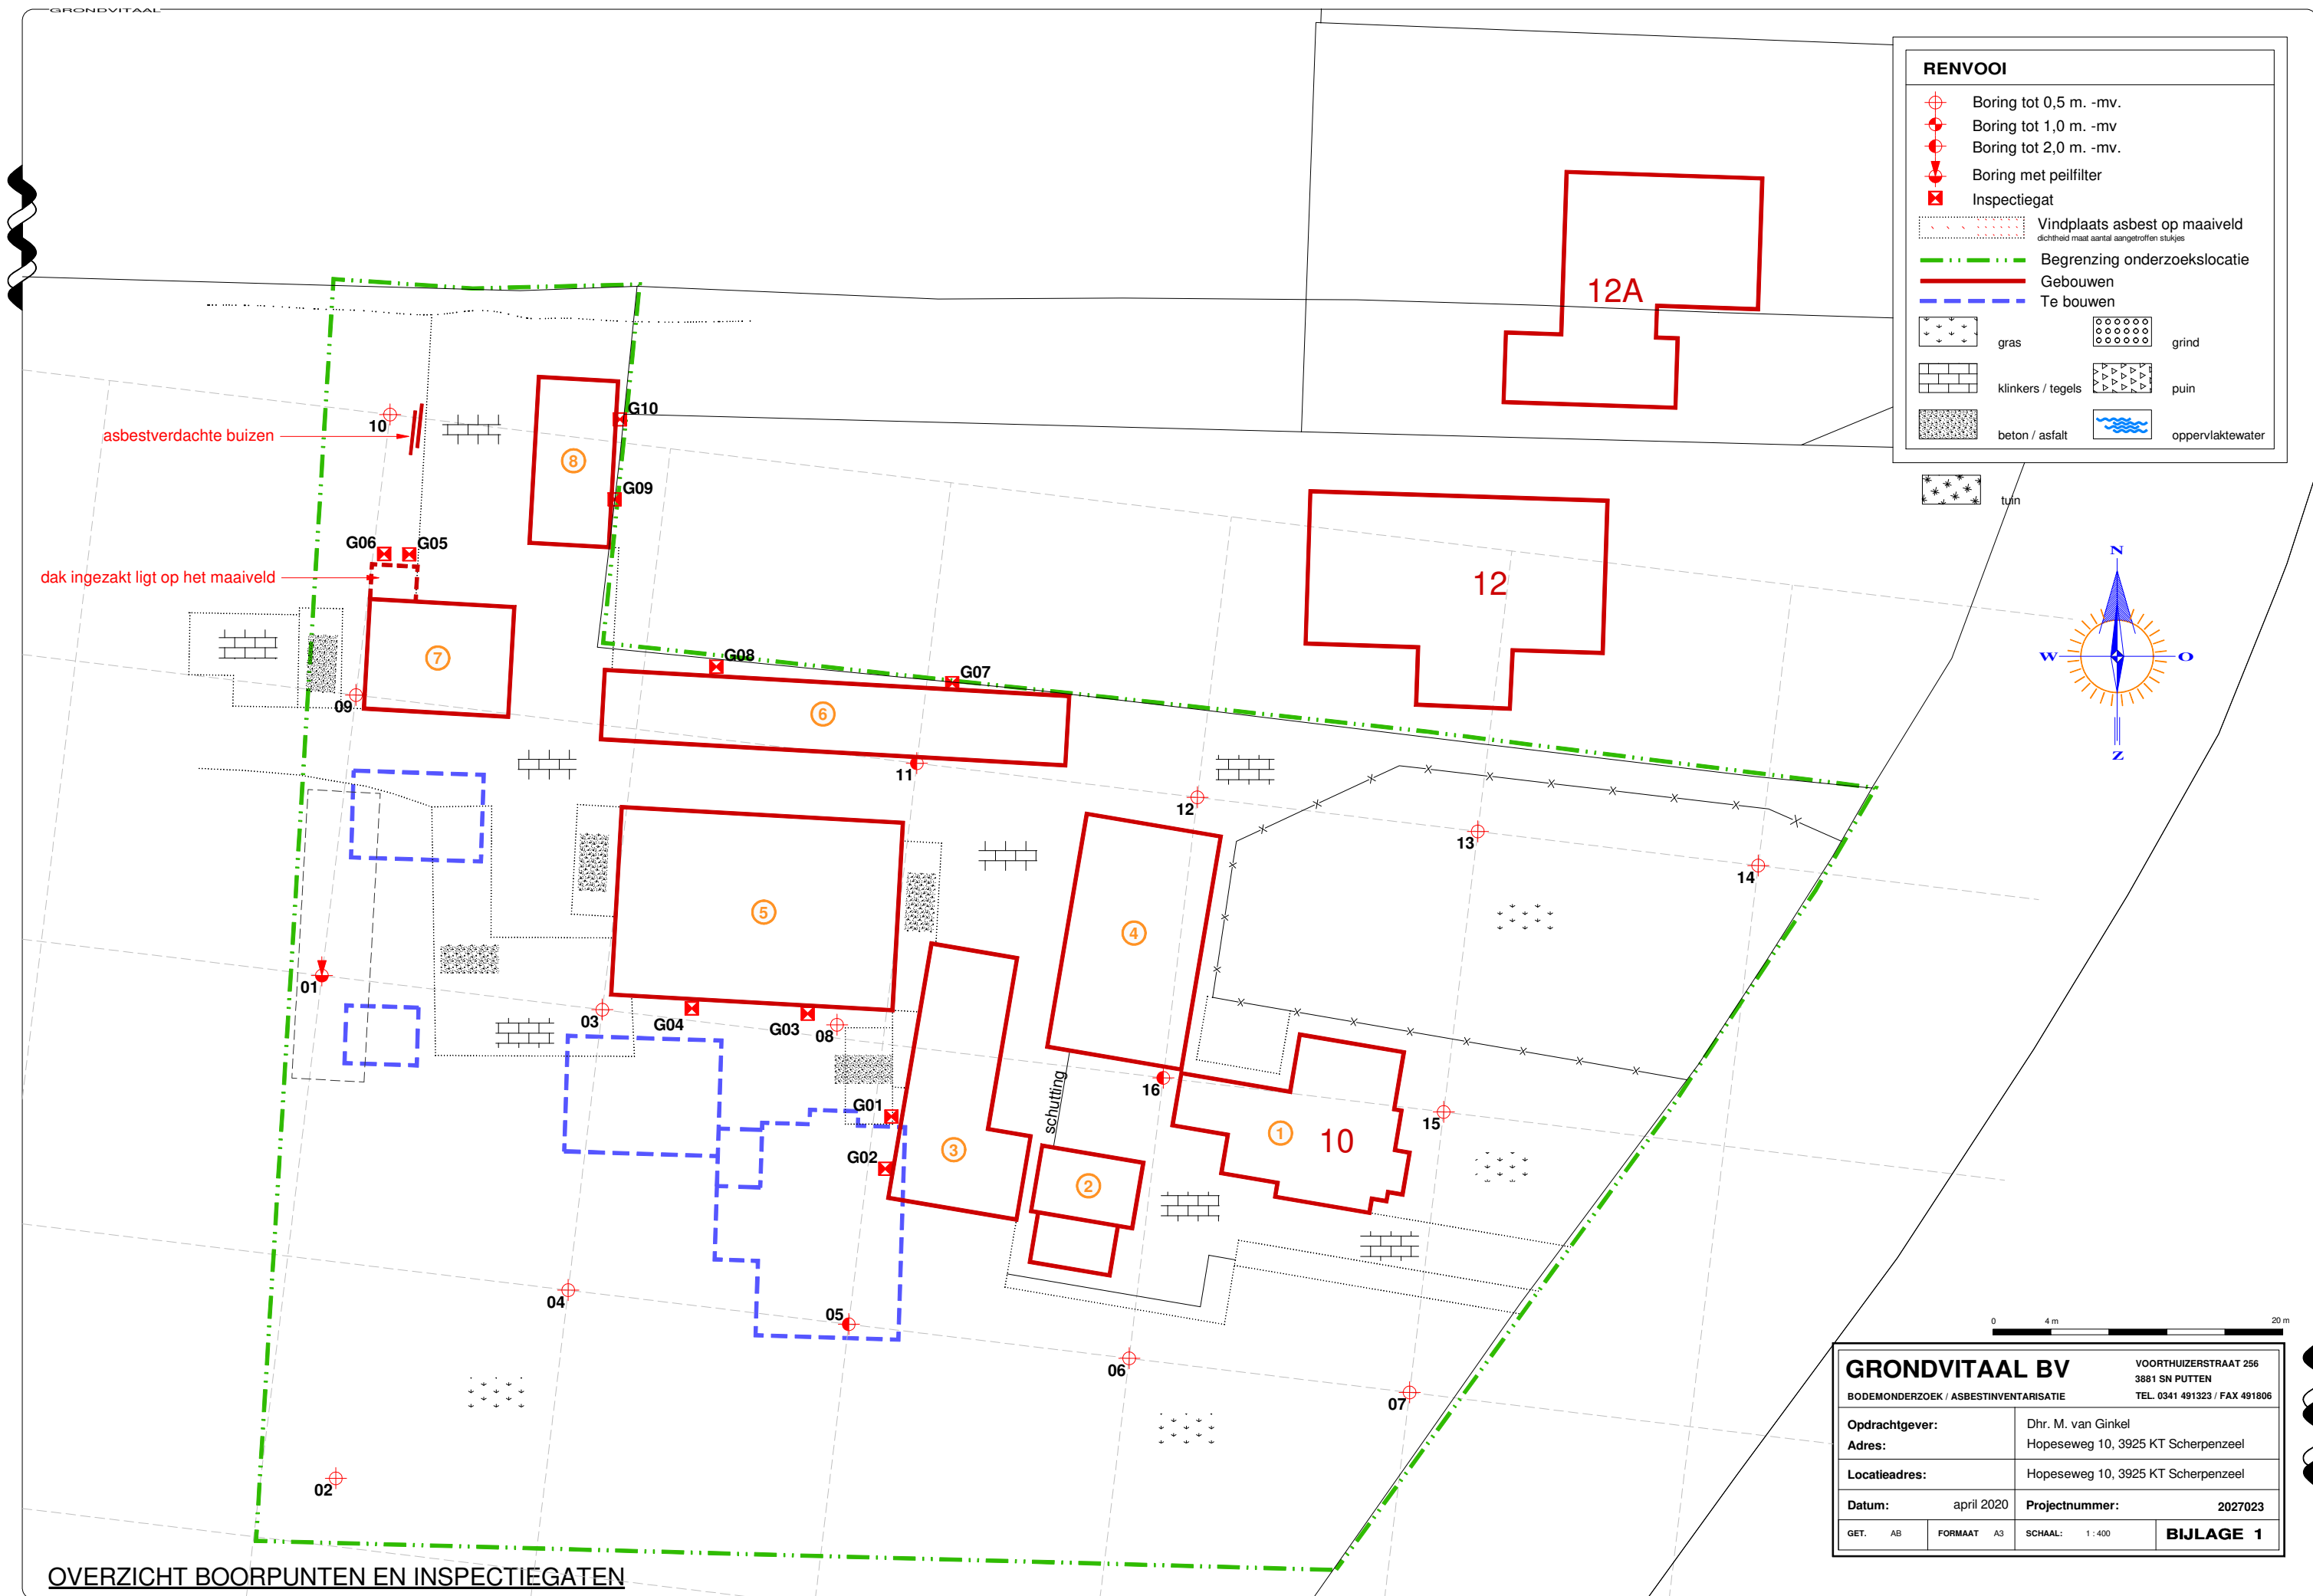
**BIJLAGE 1**      **Overzicht boorpunten en inspectiegaten  
Kadastrale situatie**

Verdeeld over de onderzoekslocatie zijn in totaal **16** handboringen uitgevoerd (zie bijlage 1 voor boorpuntenoverzicht).

Voor een overzicht van de boorpunten wordt verwezen naar bijlage 1.
