# Quick-scan natuurtoets

Veilingcomplex, Veilingstraat Twello

17 mei 2013

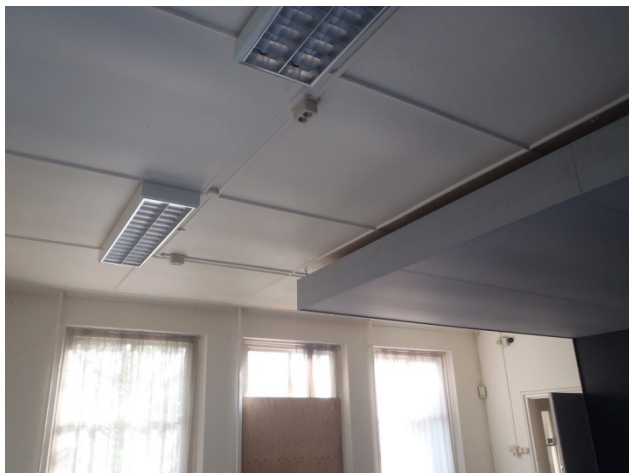
Binnenzijde zachtboard plafonds op plafondhangers onder een balklaag. De ruimte is niet opgevuld met isolatiemateriaal. Plaatselijk zijn onder de zachtboard plafonds verlaagde systeem plafonds aangebracht. Zolder is met houten planken beschoten en open. De zolder was niet toegankelijk. Via een opening in het plafond was een blik te werpen in de zolder ruimte.

Foto 1: interieur van het kantoor met zachtboard plafond met verlaagd systeemplafond.

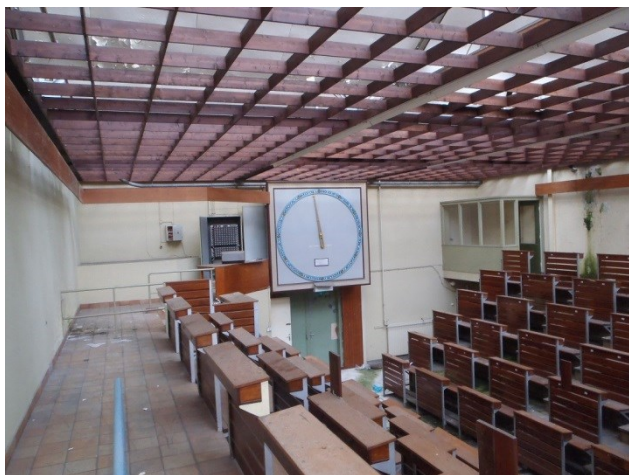
De ruimte met de veilingklok heeft stalenspanen met een deels beschoten kap. De niet beschoten delen van de kap bestaan uit draadglas. Onder de beide tribunes zijn kelders aanwezig. Deze kelders staan voor een gedeelte onderwater. Op de trappen zijn oude uitwerpselen van huismuizen aanwezig.

Foto 2: hal met veilingklok boven de planken is een gedeeltelijk beschoten kap aanwezig. Onder de tribunes zijn aan weerszijde kelders gesitueerd.

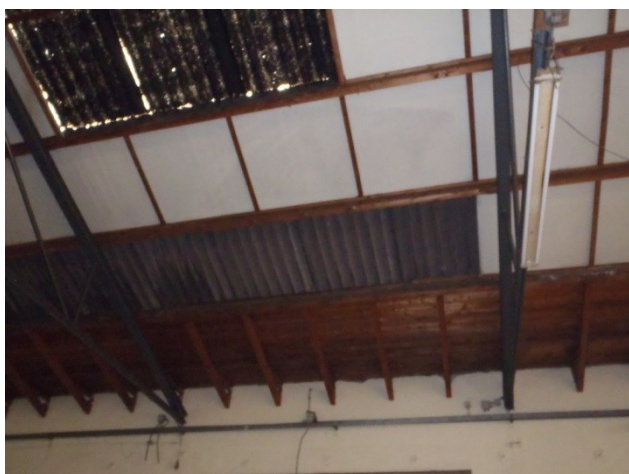
De hal bestaat uit stalen spanen met een dak van golfplaten. Aan de onderzijde is het dak grotendeels geïsoleerd. De muren zijn massief. Het gebouw bezit een dak overstek met een

holle ruimte. De gevelplanken en het dak overstek kiert op meerdere plaatsen. In de hal zijn bij enkele roldeuren uitwerpselen van de bruine rat aangetroffen.

Foto 3: Velinghal 1 met het geïsoleerde golfplaten dak

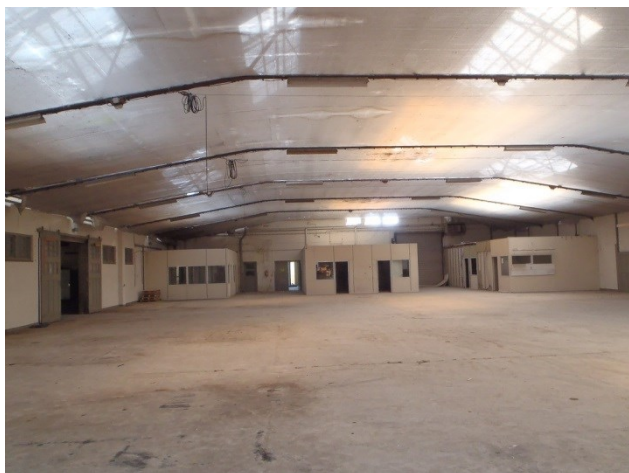
De constructie van deze hal is gelijk aan die van hal 1 met een wezenlijk verschil. Het dak is een pannendak op een met planken beschoten, niet geïsoleerde kap. De pannen zijn vlakke keramische pannen. Ook hier zijn weer massieve muren en stalen spanten aanwezig. Aan de buitenzijde is een dak overstek en gevelbetimmering aanwezig. Op meerder plaatsen kiert deze betimmering.

In de hal zijn een drietal losstaande kantoorunits gebouwd. Deze units bestaan uit systeemwanden met geïsoleerde daken.

**Foto 4:** veilinghal 2 met aan de voorzijde enkele kleine kantoorunits.

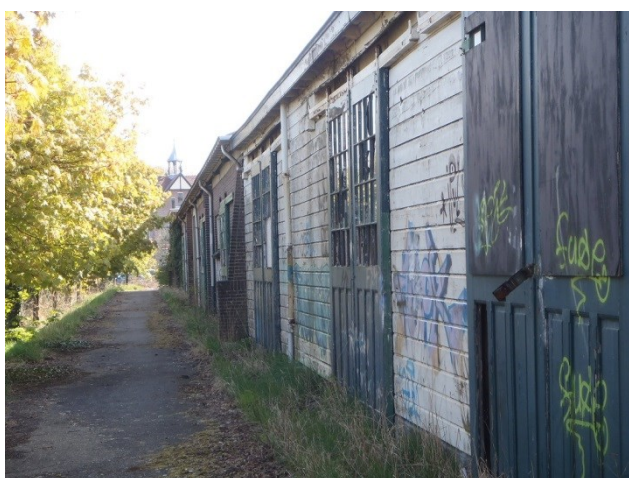
Deze hal bestaat uit drie compartimenten. Aan de voorzijde (zuid) is een spouwmuur aanwezig. Aan de noordzijde is een holle houtenwand aanwezig. Het dak is een niet beschoten pannendak. Aan de westzijde is een deel van het dak door brand verwoest en is een groot gat in het dak aanwezig. Dit compartiment kon niet worden geïnspecteerd.

**Foto 5:** veilinghal 3, de noordzijde langs het spoor met de holle houten wanden.

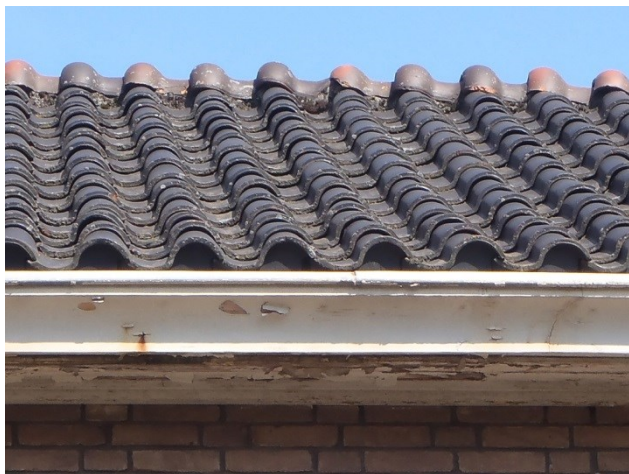
Het gebouw is opgetrokken in een spouwmuur. Onderaan de muur bevinden zich ventilatieroosters. Openstootvoegen zijn niet aanwezig. Het dak is deels uitgevoerd als platdak (uitbouwen) en deels als pannendak. Aan de onderzijde zijn de pannen met vogelschroten afgesloten. Langs de korte zijde zijn kantpannen aanwezig met enige ruimte tot aan de kantplank. Het dak overstek met dakgoot is vrij strak tegen de muur bevestigd. Plaatselijk zijn enkele kieren aanwezig.

Op het terrein zijn meerdere vogelsoorten aangetroffen. Het kantoor is ongeschikt voor vogels om er te broeden. Onder de holle pannen zijn vogelschroten aanwezig. Hierdoor kunnen vogels de ruimte onder de pannen niet bereiken.

**Foto 6:** pannendak van het kantoor met goed zichtbaar de vogelschroten die onder de pannen zijn aangebracht.

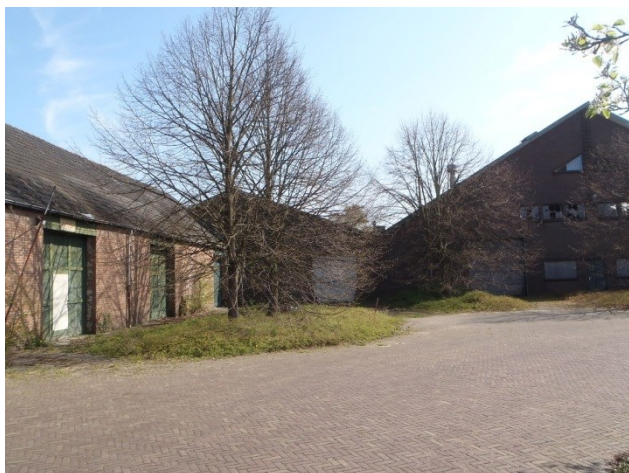
**Foto 7:** veilingcomplex gezien uit westelijke richting, links veilinghal 2 met daarachter hal 1 en rechts hal 2.

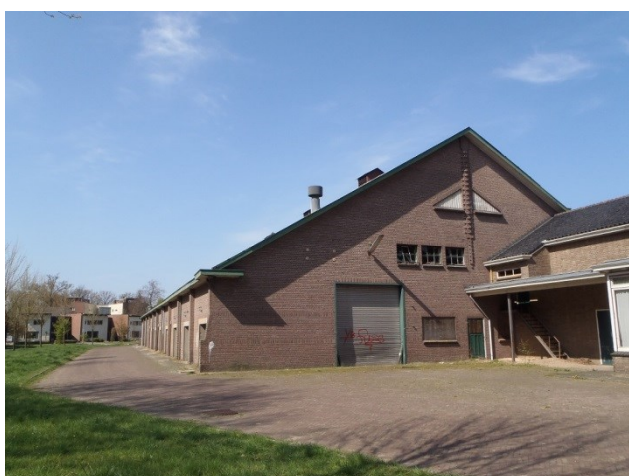
**Foto 8:** veilingcomplex uit oostelijk richting. Hal 2 is goed zichtbaar met daarnaast een gedeelte van het kantoor.

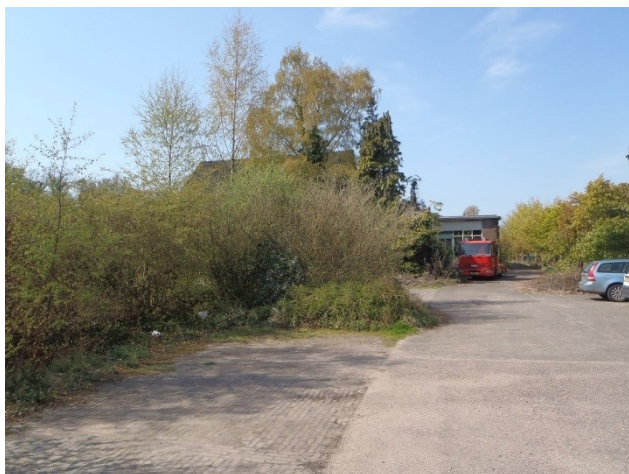
**Foto 9:** parkeerplaats met op de achtergrond het kantoor. De foto is uit oostelijke richting vanaf de Domineestraat genomen.
