## Risicoanalyse Conventionele Explosieven

**Projectnummer:** GPR7907

**Onderzoekslocatie:** 3 woningbouwlocaties,  
Twello

Risicoanalyse Conventionele Explosieven voor 3 woningbouwlocaties Twello, gemeente Voorst.

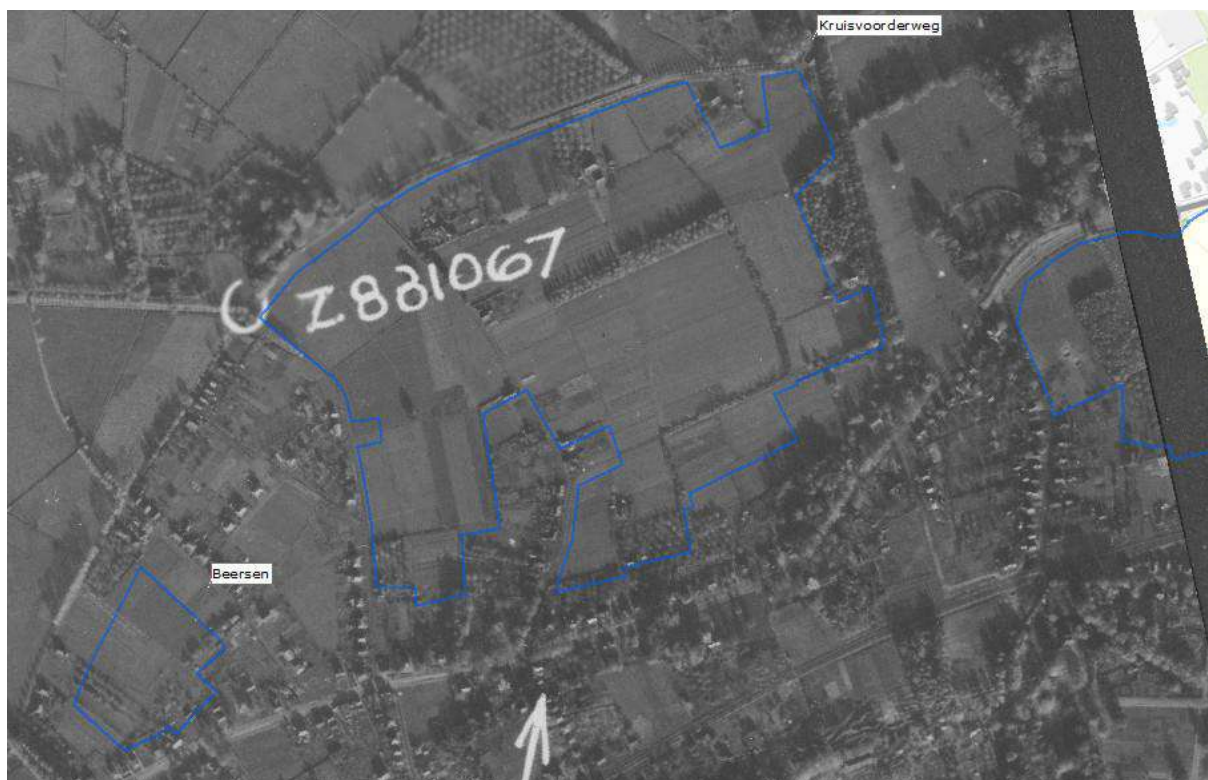
Luchtfoto 3006 met situatie tijdens WOII voor de locaties Beersen en de Kruisvoorderweg.

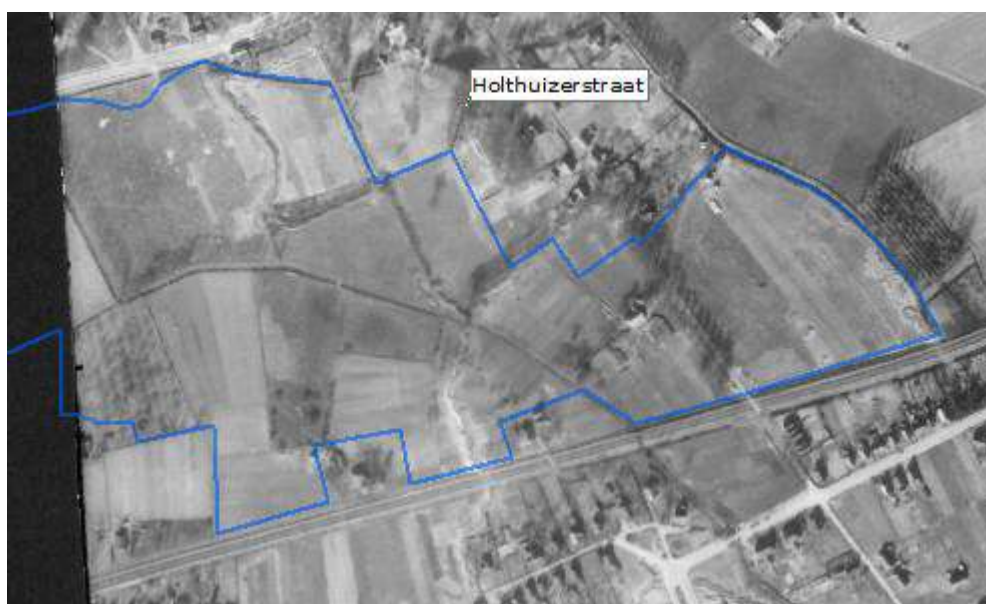
Luchtfoto 3178 met situatie tijdens WOII voor de locatie Holthuiserstraat.

| Inventarisatie bronnenmateriaal | | | | | Analyse bronnenmateriaal | | |
|---|---|---|---|---|---|---|---|
| Luchtfoto | 15-03-45 | De foto is van prima kwaliteit en goede schaal. Rond het spoor bij Twello zijn er diverse stellingen en loopgraven te zien, inclusief op diverse plekken binnen het onderzoeksgebied Holthuizerstraat. | Foto's 3178, 3181<br>Sortie 4/1982 | Wageningen | | | |

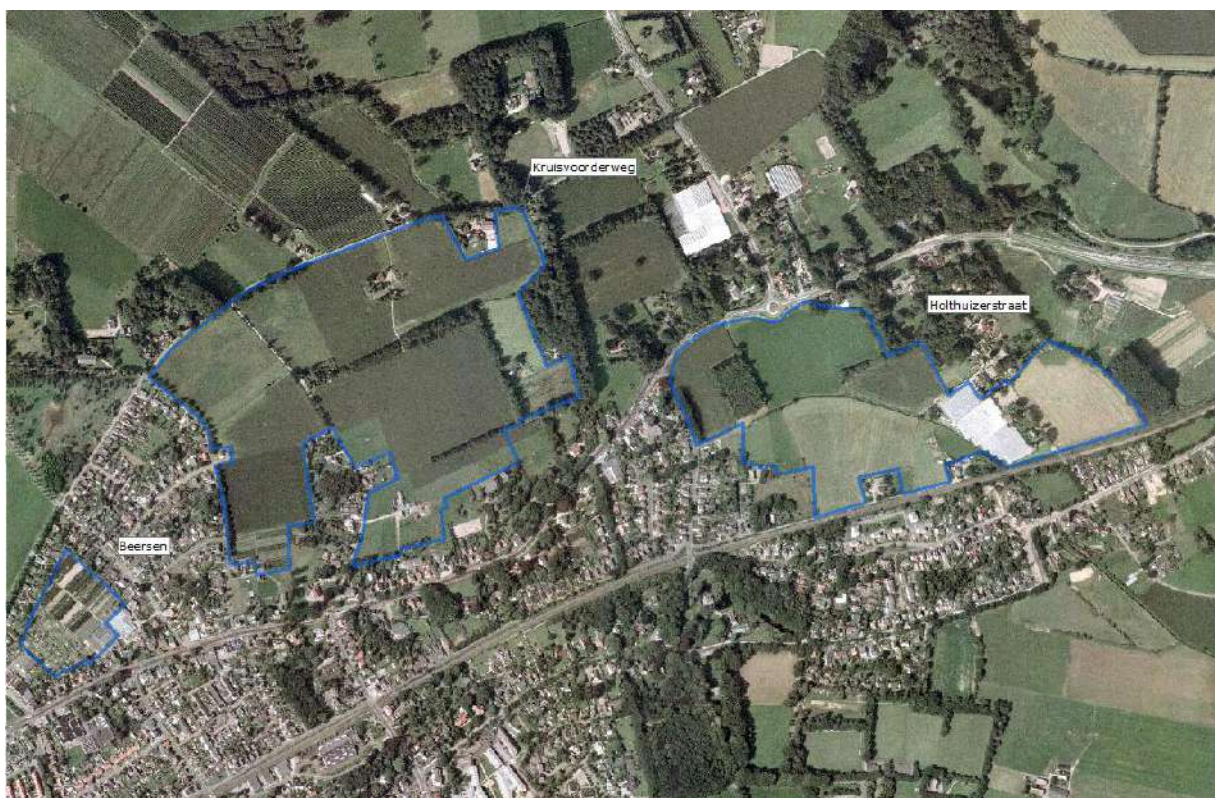
Luchtfoto van 2005. Het projectgebied staat in blauwe contouren weergegeven. Bron: Dotka Report.

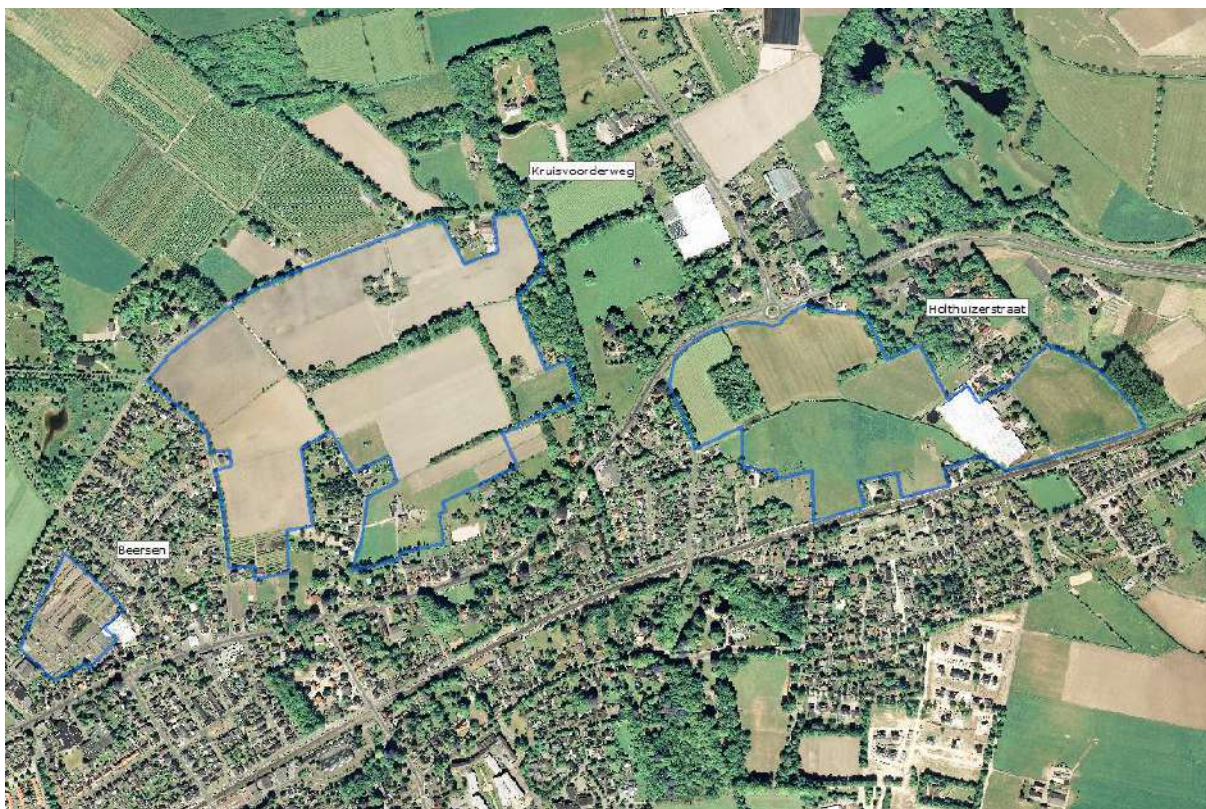
Luchtfoto van 2007. Het projectgebied staat in blauwe contouren weergegeven. Bron: Dotka Report.

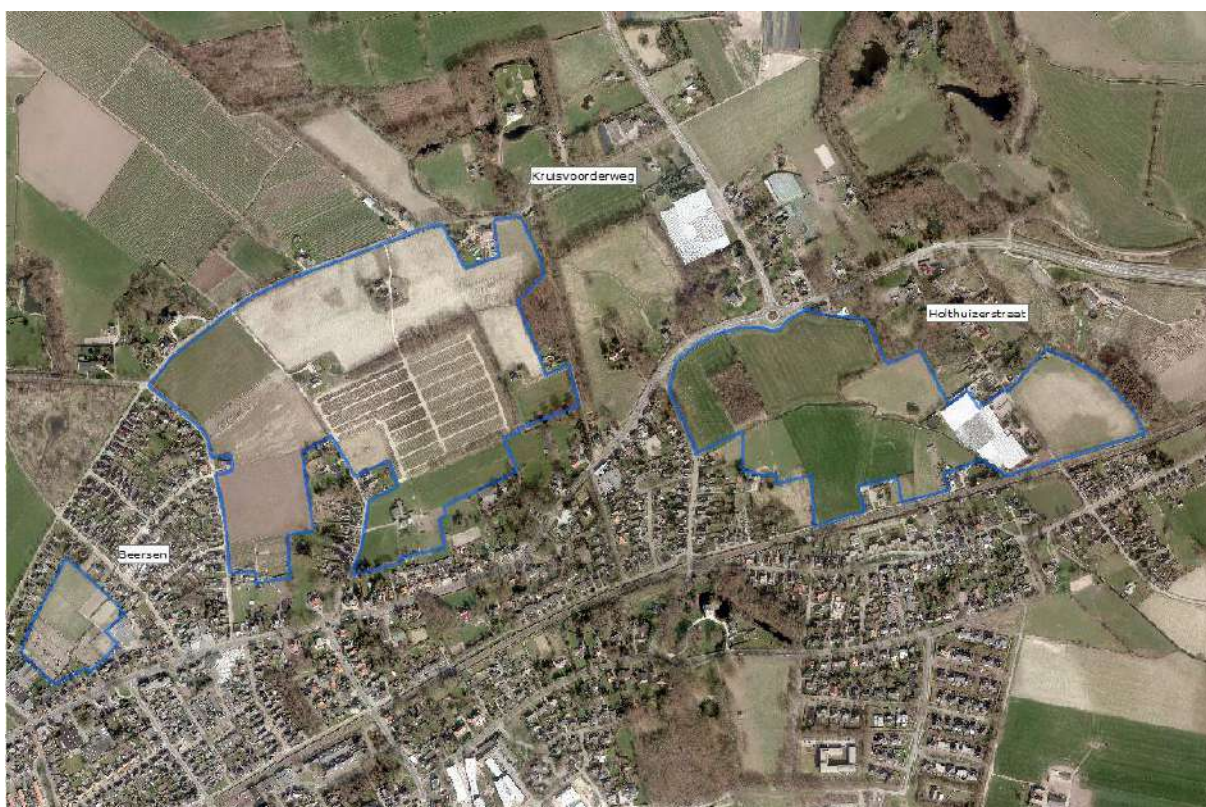
Luchtfoto van 2012. Het projectgebied staat in blauwe contouren weergegeven. Bron: Dotka Report.
