# Vooronderzoek bodem

## Plangebied Kruisvoorderweg te Twello

Opdrachtgever: Gemeente Voorst

Datum  
1 oktober 2019

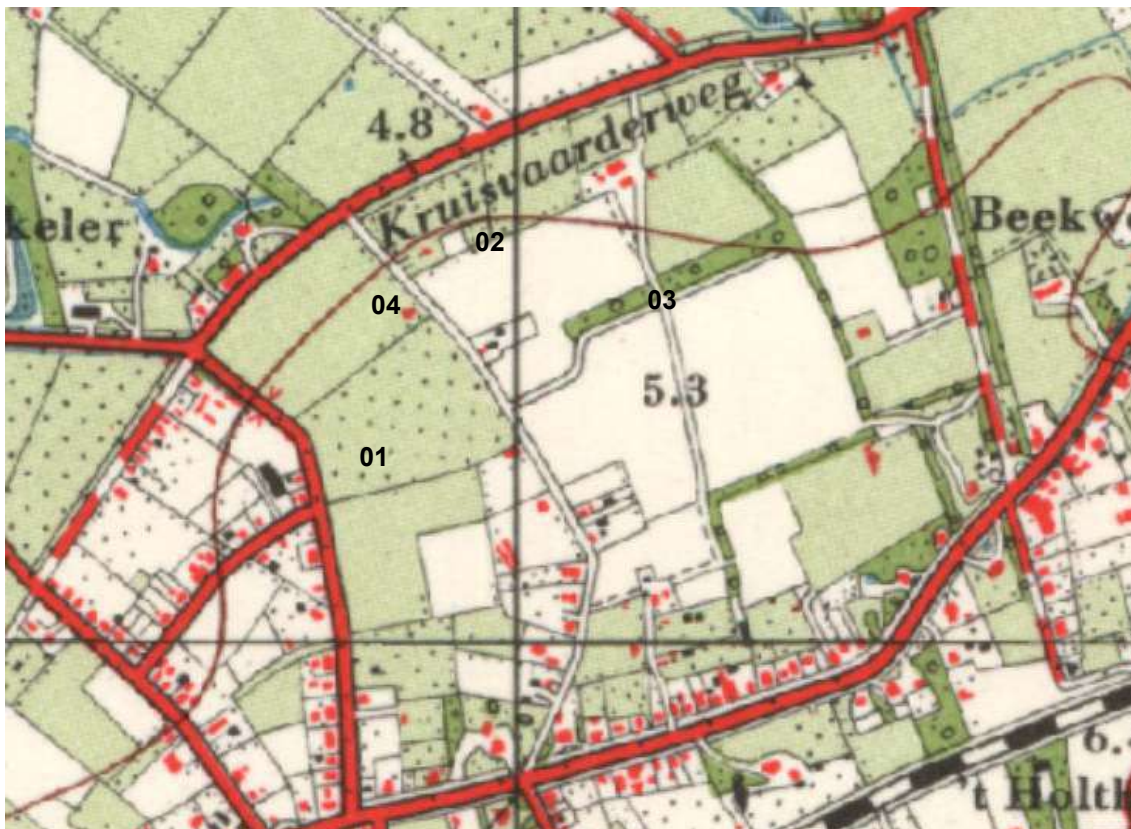
*Figuur 2.2: Historische kaartlaag van 1960 (01: voormalige boomgaard/boomkwekerij, 02: voormalige watergang, 03: voormalig pad, 04: voormalige bebouwing). Bron: topotijdreis.nl*

Uit historisch kaartmateriaal (topotijdreis.nl) en door de opdrachtgever geleverde kaarten blijkt dat op de onderzoekslocatie tientallen sloten gedempt zijn en enkele mogelijk verharde kavelpaden/wegen aanwezig zijn (geweest). In figuur 2.2 is een historische kaartlaag uit 1960 weergegeven met daarop enkele voormalige watergangen, -paden, -bebouwingen en een – boomgaarden/boomkwekerijen aangeduid. Vanuit met name het oudere kaartlagen is het bepalen of een lijnelement een voormalige watergang betreft lastig. Tevens is het in sommige gevallen moeilijk te bepalen of de lijnelementen op de oudere kaarten op de juiste plaats zijn weergegeven. De oudere kaarten zijn mogelijk minder accuraat. Hierdoor zijn enkele dempingen wellicht 'dubbel' of ten onrechte opgenomen in kaartbijlage 2.

Op basis van historische topografische kaartlagen zijn er op meerdere locaties diverse gebouwen gesloopt. Op kaartbijlage 2 is de voormalige bebouwing weergegeven.

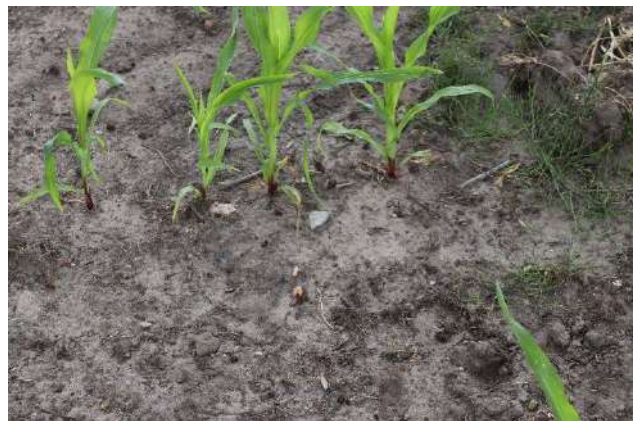
*Figuur 2: sporen puin en baksteen op maaiveld*

Op enkele percelen zijn tijdens de inventarisatie sporen baksteen en puin op het maaiveld waargenomen (zie tabel 3.1). Alle overige relevante waarnemingen zijn behandeld in paragraaf 2.3.

| Deellocatie | Huidige gebruik | Bijzonderheden | Bodem-compartment | Onderzoekshypothese |
|---|---|---|---|---|
| 01 - Voormalige boomgaard/boomkwekerij (circa 83.000 m <sup>2</sup> ) | Grasland of maisveld | sporen puin- en baksteen op maaiveld | Grond en grondwater | Verdacht, diffuse bodembelasting, heterogeen verdeeld |

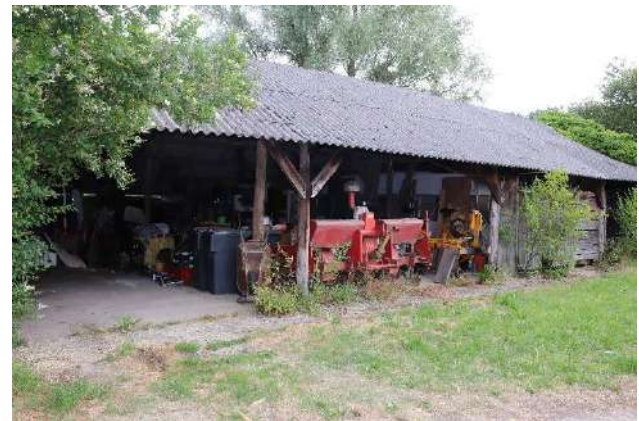
*Figuur 4: Opslagplaats machines en gereedschappen*

De kapschuur op het oostelijke deel van het terrein wordt momenteel gebruikt als opslagplaats voor machines en gereedschappen.

| Deellocatie | Huidige gebruik | Bijzonderheden | Bodem-compartment | Onderzoekshypothese |
|---|---|---|---|---|
| 07 - Opslagplaats materialen en gereedschappen (circa 280 m <sup>2</sup> ) | Opslagplaats materialen en gereedschappen | - | Grond en grondwater | Verdacht, plaatselijke bodembelasting, met duidelijke verontreinigingskern |

| Onderzoek | Verdachte deellocatie | Onderzoeksstrategie | Motivatie |
|---|---|---|---|
| 07 - Opslagplaats materialen en gereedschappen (circa 280 m <sup>2</sup> ) | Opslagplaats materialen en gereedschappen | NEN 5740, VED-HE-NL | Locatie niet eerder onderzocht. |

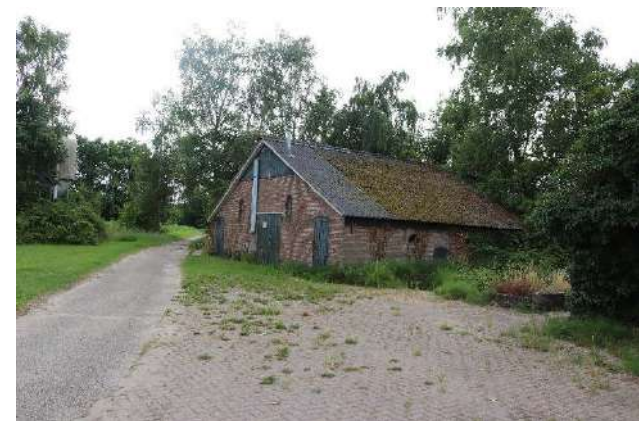
*Figuur 6: Kruisvoorderweg 9*

De boerderij aan de Kruisvoorderweg 9 (bouwjaar 1900) betrof een melkveehouderijbedrijf en wordt momenteel nog bewoond. De aanwezige woning en de twee bijbehorende schuren

verkeren in slechte staat. Voor de locatie is in 1981 een Hinderwetvergunning afgegeven voor een melkveehouderij. Op het zuidwestelijk deel van het perceel, ter plaatse van een voormalige schuur, zou volgens de vergunning een bovengrondse dieseltank aanwezig zijn (geweest).

De daken van de gebouwen bestaan uit asbestverdachte golfplaten. De daken zijn (vermoedelijk) niet voorzien van een afvoergoot voor hemelwater. Hierdoor is er sprake van een voor asbest verdachte druppelzone onder de dakrand. Hier is hemelwater vanaf de (vermoedelijk) asbesthoudende dakplaten afgewaterd op het (on)verharde terrein. Deze zone bevindt zich tot maximaal 1 meter uit de gevel van het gebouw. De toplaag van de bodem (tot circa 20 cm-mv) is binnen deze zone verdacht op het voorkomen van een bodemverontreiniging met asbest, ontstaan door verwerking van het dak.

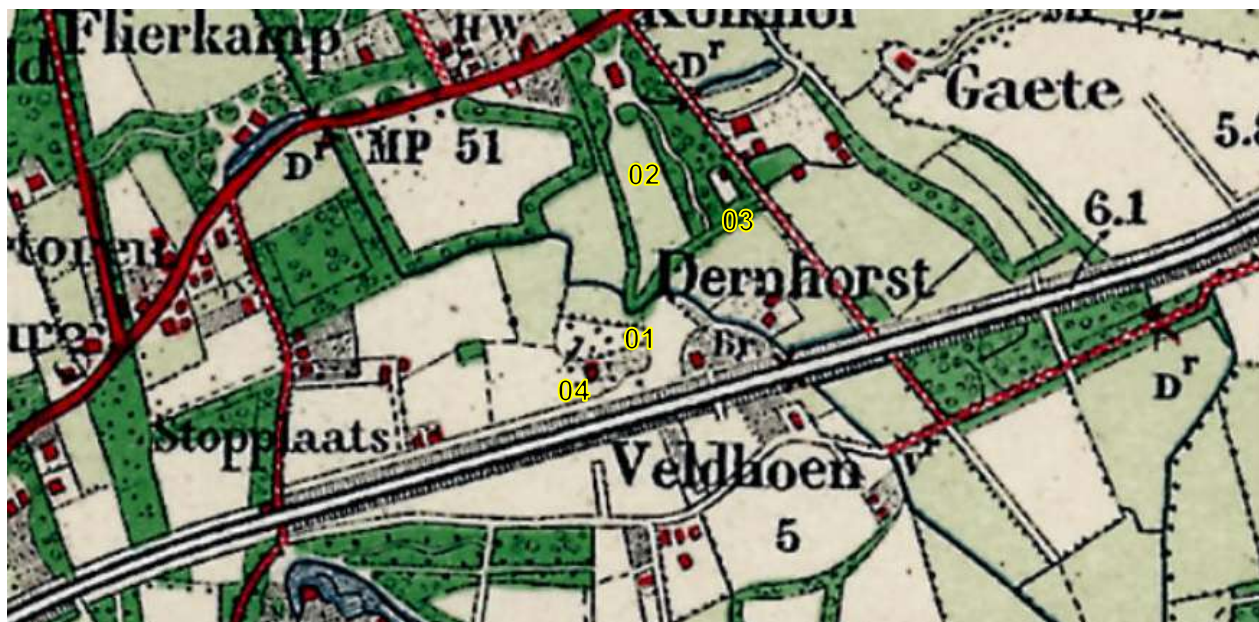
Figuur 2.2: Historische kaartlaag van 1922 (01: voormalige boomgaard/boomkwekerij, 02: voormalige watergang, 03: voormalig pad, 04: voormalige bebouwing). Bron: topotijdreis.nl

Uit historisch kaartmateriaal (topotijdreis.nl) en door de opdrachtgever geleverde kaarten blijkt dat op de onderzoekslocatie tientallen sloten gedempt zijn en enkele mogelijk verharde kavelpaden/wegen aanwezig zijn (geweest). In figuur 2.2 is een historische kaartlaag uit 1922 weergegeven met daarop enkele voormalige watergangen, -paden, -bebouwingen en een – boomgaarden/boomkwekerijen aangeduid. Vanuit met name het oudere kaartmateriaal is het bepalen of een lijnelement een voormalige watergang betreft lastig. Tevens is het in sommige gevallen moeilijk te bepalen of de lijnelementen op de oudere kaarten op de juiste plaats zijn weergegeven. De oudere kaarten zijn mogelijk minder accuraat. Hierdoor zijn enkele dempingen wellicht afwijkend van de werkelijke ligging, ‘dubbel’ of ten onrechte opgenomen in de kaartbijlage.

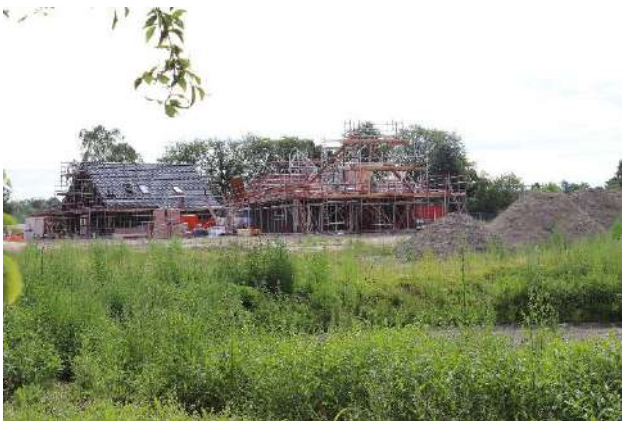
*Figuur 3: Ter plaatse van voormalige kassencomplex*

Ad. 03 – Ter plaatse van het voormalige kassencomplex (oosten en westen van het plangebied) aan de Dernhorstlaan is in 2019 een verkennend bodem- en asbestonderzoek uitgevoerd. In de bovengrond (0,0-0,5 m -mv) zijn sporen puin waargenomen. Plaatselijk is een puinverharding aanwezig (0,0-0,2 m -mv). In de bodem zijn zintuigelijk geen asbestverdachte materialen aangetroffen. Analytisch is in de contactzone en/of de puinverharding maximaal een asbestgehalte van 2 mg/kg ds. aangetoond. In de bovengrond (0,0-0,5 mv-mv) zijn licht verhoogde gehalten aan OCB, PCB en PAK aangetoond. Het grondwater is maximaal licht verontreinigd met zware metalen.

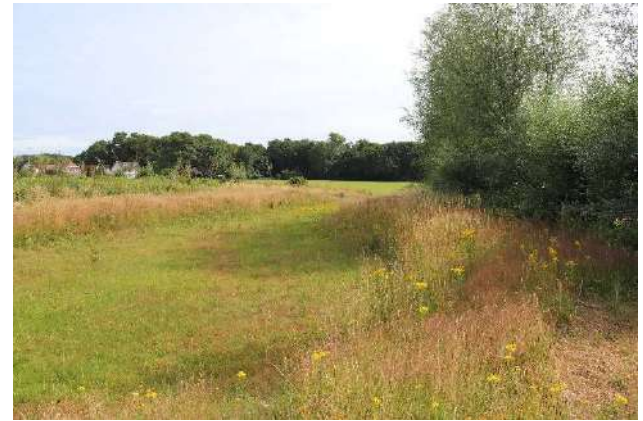
*Figuur 4: West gelegen droogstaande poel*

Aan de noordzijde van het plangebied, langs de openbare weg 'Rijksstraatweg' zijn perceelsloten aanwezig. Verder is een nog een opgedroogde bergbezinkbassin aan de westzijde en een watervoerende poel aan de oostzijde van het plangebied aanwezig. De poel is aangelegd in 2007. De graslandjes zijn sinds 2008 in gebruik als schapenweilandjes. In noordoosthoek is een schapenschuilhutje gebouwd. Het schapenhutje blijft na de aankoop van de het perceel staan.
