## Risicoanalyse Conventionele Explosieven

**Projectnummer:** GPR7907

**Onderzoekslocatie:** 3 woningbouwlocaties,  
Twello

Risicoanalyse Conventionele Explosieven voor 3 woningbouwlocaties Twello, gemeente Voorst.

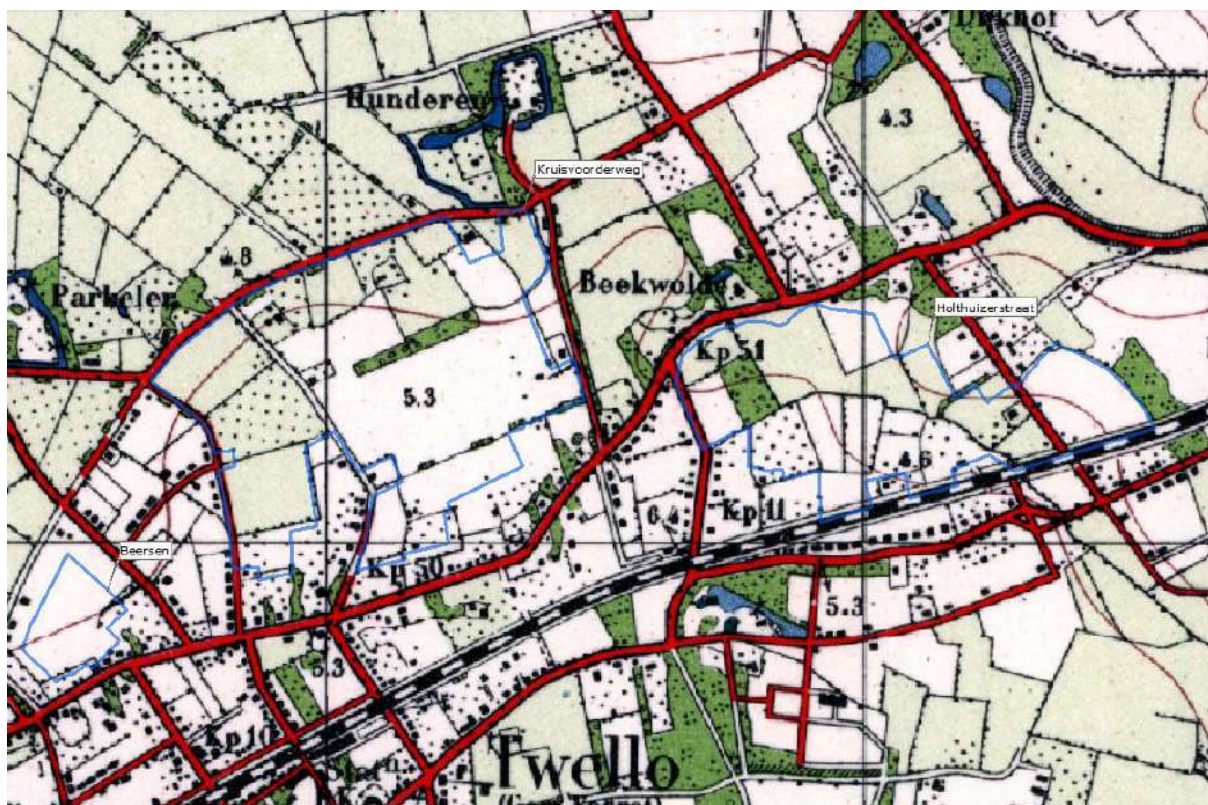
Situatie in 1954. Het projectgebied staat in blauwe contouren weergegeven. Bron: Dotka Report.

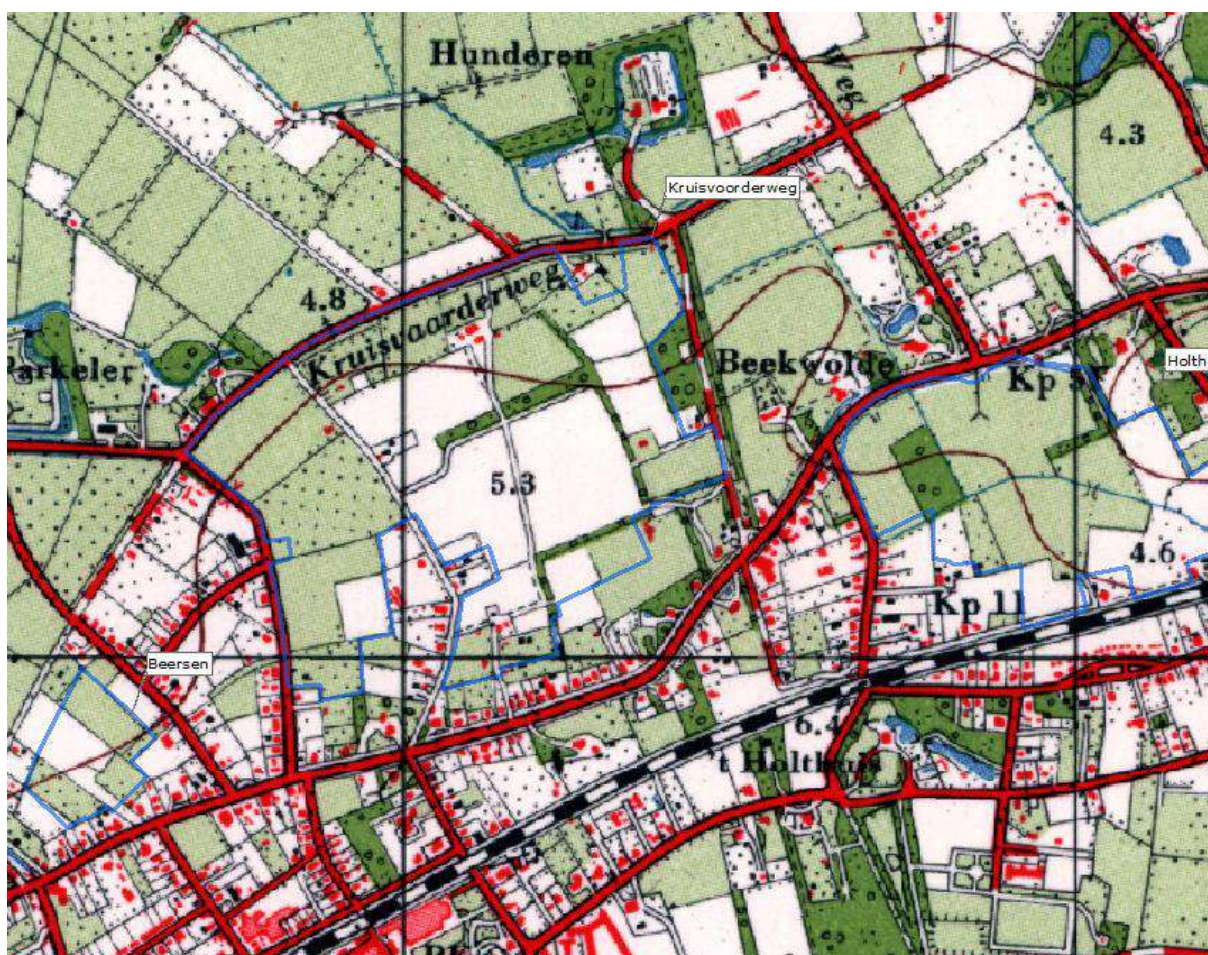
Situatie in 1957. Het projectgebied staat in blauwe contouren weergegeven. Bron: Dotka Report.

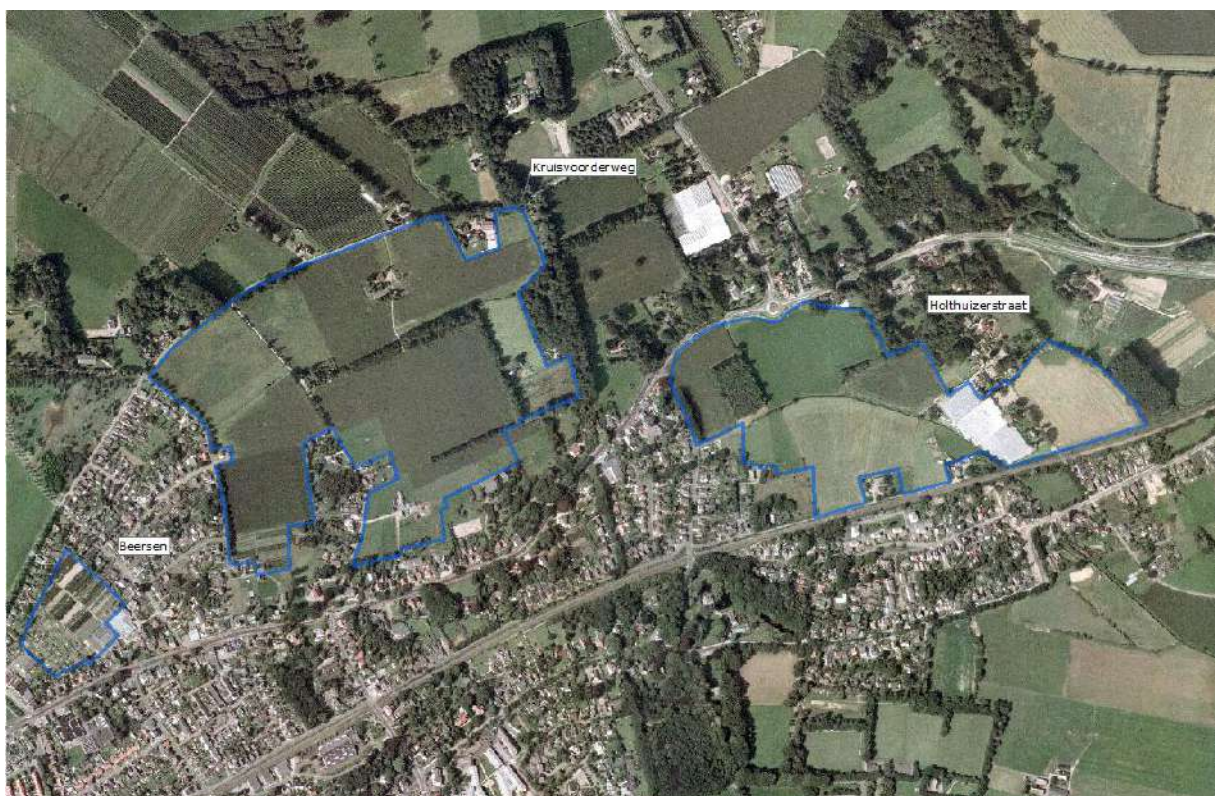
Luchtfoto van 2005. Het projectgebied staat in blauwe contouren weergegeven. Bron: Dotka Report.

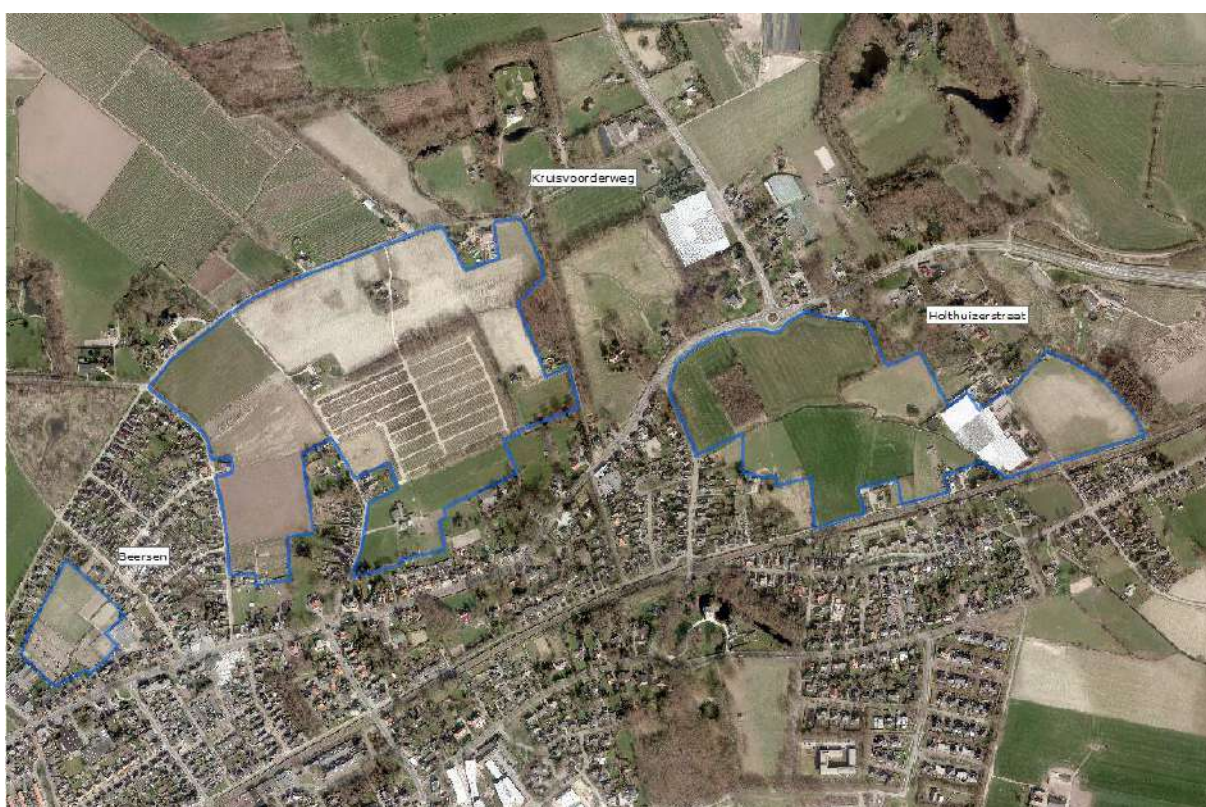
Luchtfoto van 2012. Het projectgebied staat in blauwe contouren weergegeven. Bron: Dotka Report.
