# Vooronderzoek bodem

Plangebied Kruisvoorderweg te Twello

## Plangebied Holthuiserstraat te Twello

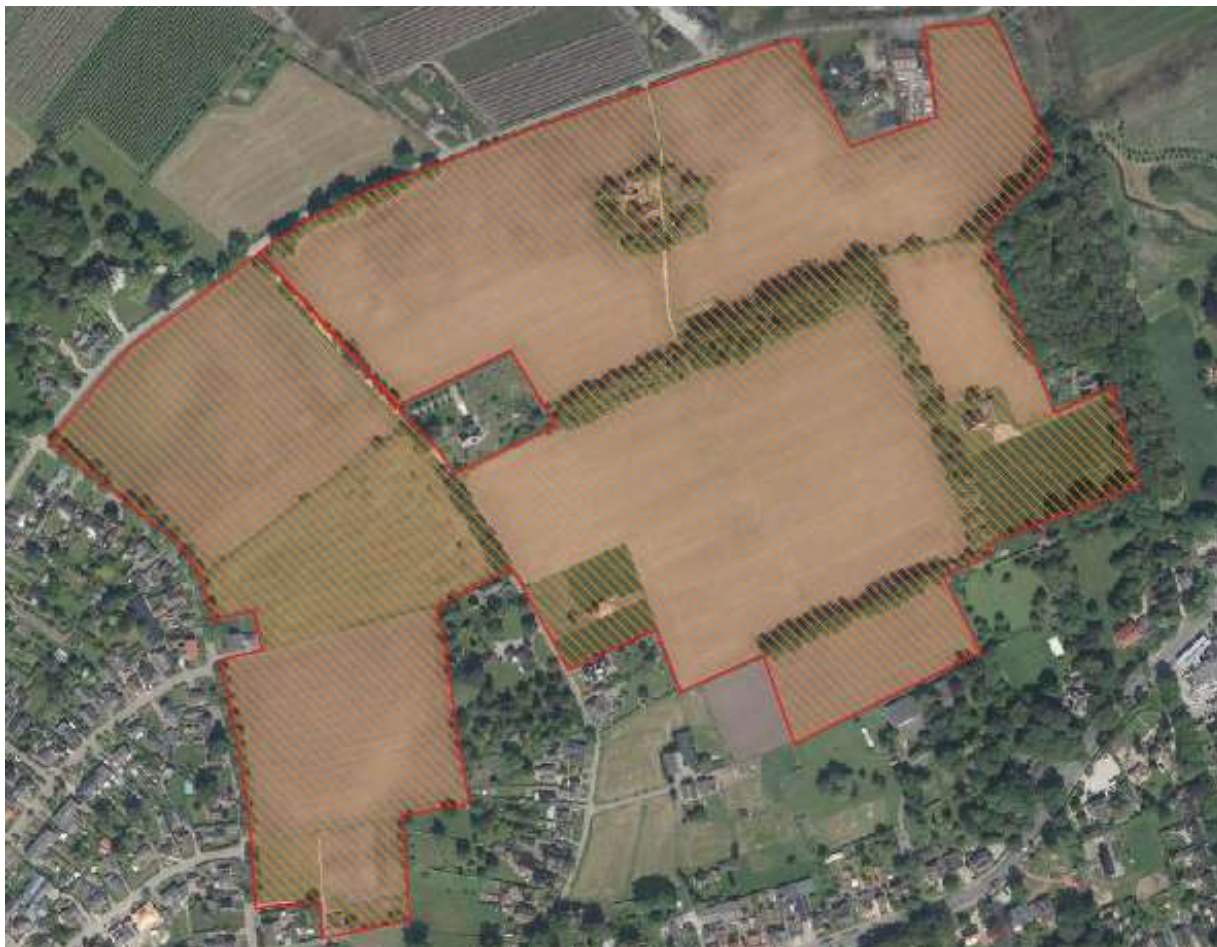
Het plangebied (figuur 2.1) heeft een oppervlakte van circa 27 ha., is gelegen aan de noordzijde van Twello en wordt globaal begrensd door de Kruisvoorderweg (noordzijde), Hunderenslaan (oostzijde), Rijkstraatweg (zuidzijde) en de Kruisweg (westzijde). Het plangebied wordt doorsneden door de Basseltlaan. Aan de noordoostzijde van het plangebied loopt de beek 'De Fliert'.

Figuur 2.1: Locatie van het plangebied (rood kader). Bron: Pdok.nl

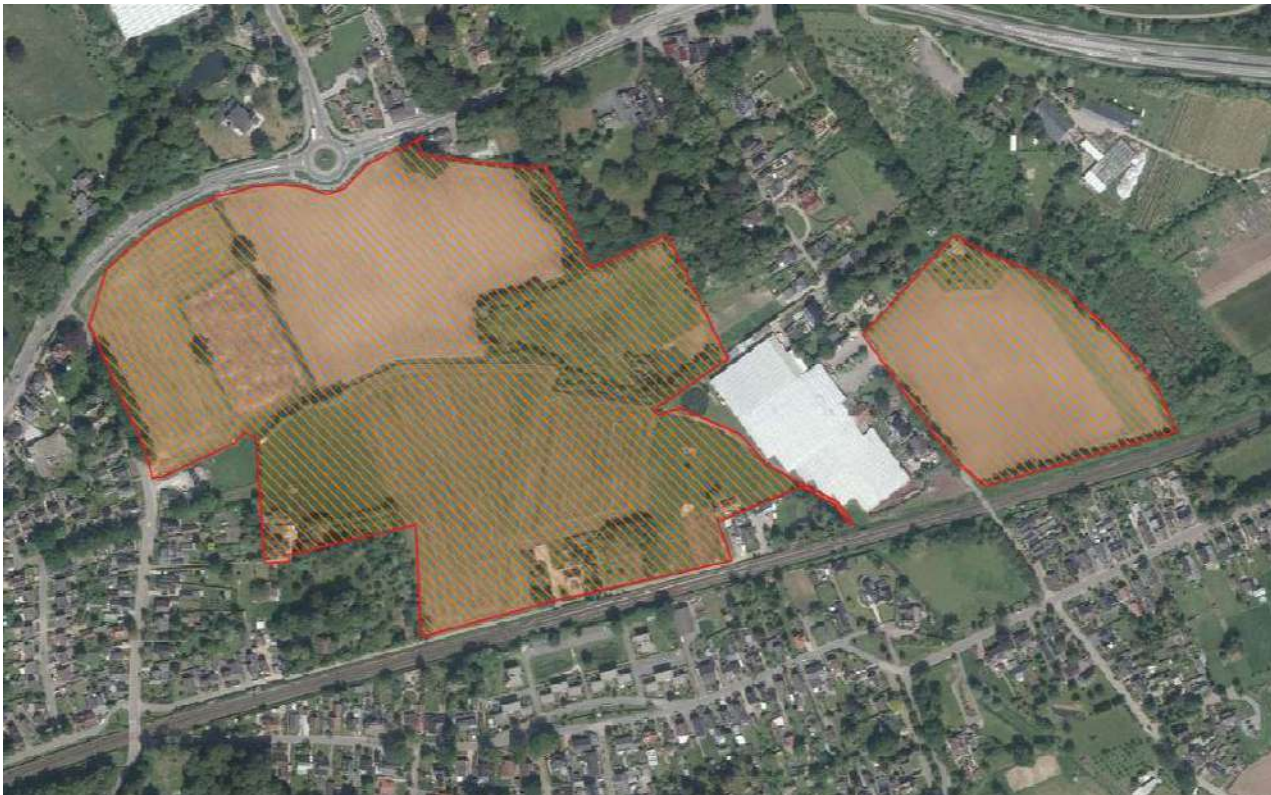
Het plangebied (figuur 2.1) heeft een oppervlakte van circa 20 ha., is gelegen aan de noordoostzijde van Twello en wordt globaal begrensd door de Rijksstraatweg (noordzijde), Dernhorstlaan (oostzijde), Parallelweg (zuidzijde) en de Holthuiserstraat (westzijde). Het plangebied wordt doorsneden (van noord naar zuidoost) door de beek De Fliert. In 2007 zijn de oevers van De Fliert natuurvriendelijk gemaakt. Er zijn tijdens de planontwikkeling geen graafwerkzaamheden gepland ter plaatse van De Fliert.

*Figuur 2.1: Locatie van het plangebied (rood kader). Bron: Pdok.nl*

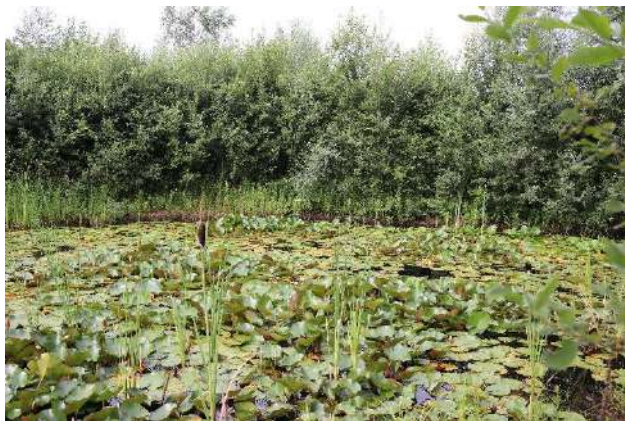
*Figuur 1: Oost gelegen poel*

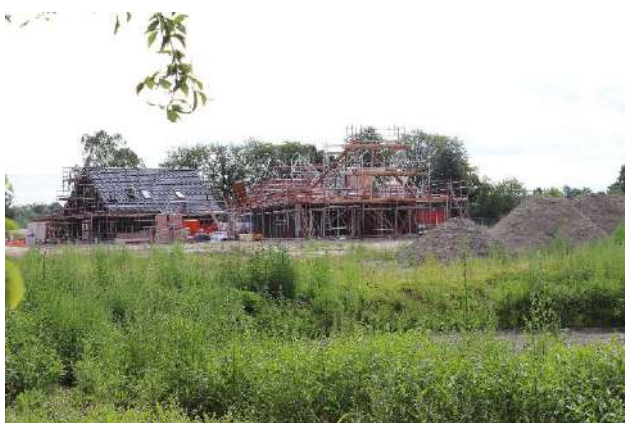
Ad. 03 – Ter plaatse van het voormalige kassencomplex (oosten en westen van het plangebied) aan de Dernhorstlaan is in 2019 een verkennend bodem- en asbestonderzoek uitgevoerd. In de bovengrond (0,0-0,5 m -mv) zijn sporen puin waargenomen. Plaatselijk is een puinverharding aanwezig (0,0-0,2 m -mv). In de bodem zijn zintuigelijk geen asbestverdachte materialen aangetroffen. Analytisch is in de contactzone en/of de puinverharding maximaal een asbestgehalte van 2 mg/kg ds. aangetoond. In de bovengrond (0,0-0,5 mv-mv) zijn licht verhoogde gehalten aan OCB, PCB en PAK aangetoond. Het grondwater is maximaal licht verontreinigd met zware metalen.

*Figuur 3: Ter plaatse van voormalige kassencomplex*

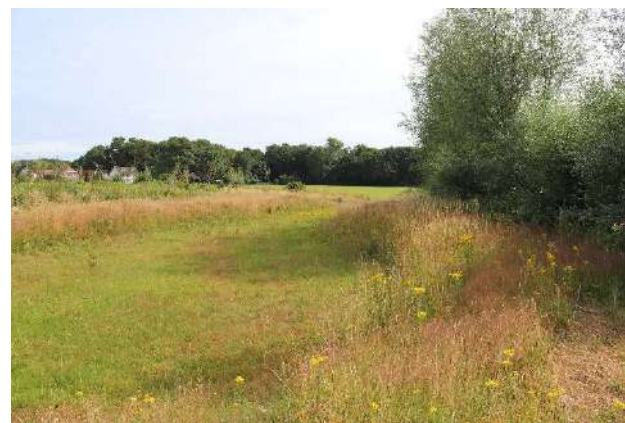
*Figuur 4: West gelegen droogstaande poel*
