**Quick-scan Natuuronderzoek  
Oude Wezeveldseweg 18  
Twello**

Opdrachtgever: Landgoed Het Wezeveld  
p/a 't Schoutenhuis  
Postbus 13  
3930 EA Woudenberg

Datum: 12 oktober 2016

Uitvoering: Foreest Groen Consult  
Van Pallandtlaan 10  
6998 AW Laag-Keppel  
T 0314 642221  
F 0314 380332  
E-mail [info@foreestgroenconsult.nl](mailto:info@foreestgroenconsult.nl)  
[Http://www.foreestgroenconsult.nl](http://www.foreestgroenconsult.nl)

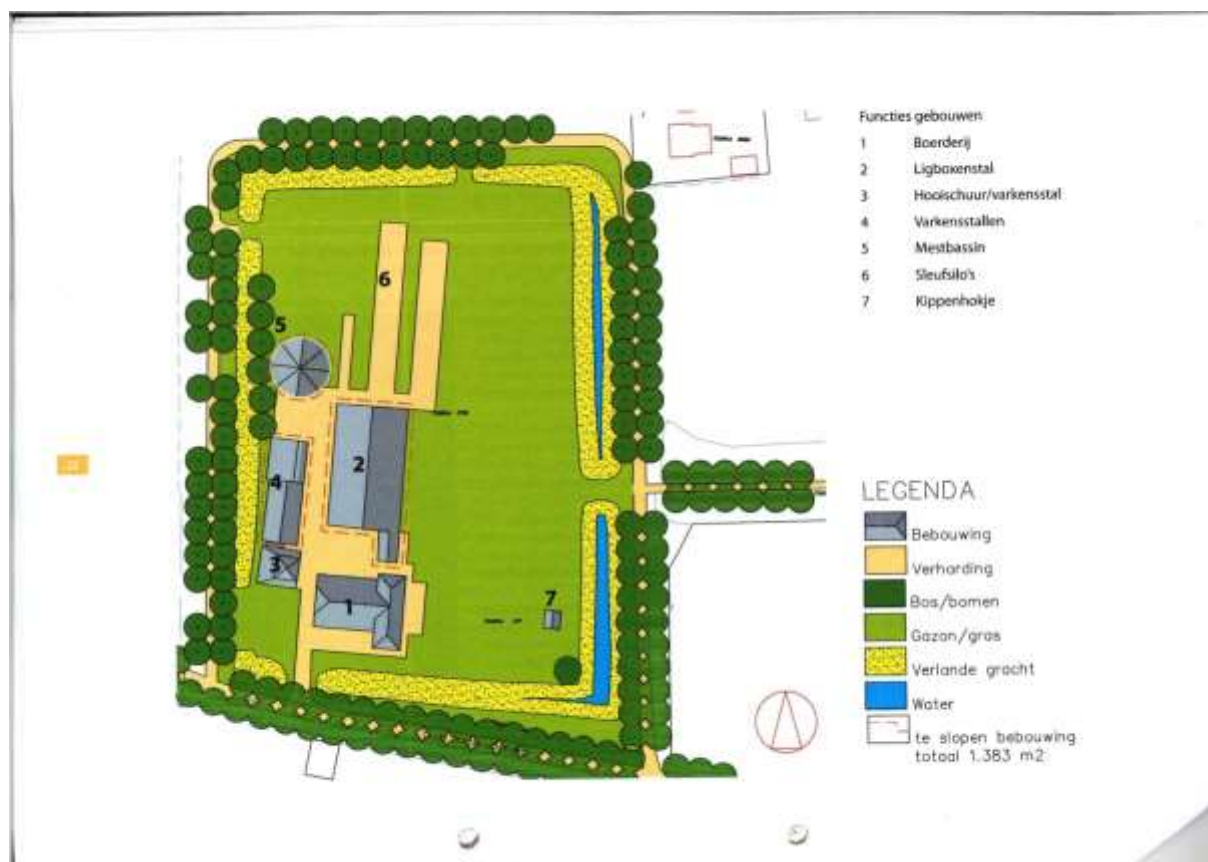
Afbeelding 4: aanwezige bebouwing ( Bron: rentmeesterkantoor 't Schoutenhuis)

De gebouwen 1,3 en 7 blijven bestaan. De gebouwen 2, 4, 5 en 6 worden afgebroken. De gebouwen die worden afgebroken zijn van binnen en buiten geïnspecteerd. Ook de hooischuur is geïnspecteerd vanwege de sterk vervallen staat van dit gebouw. De boerderij en het kippenhokje verkeren in een redelijke staat van onderhoud.

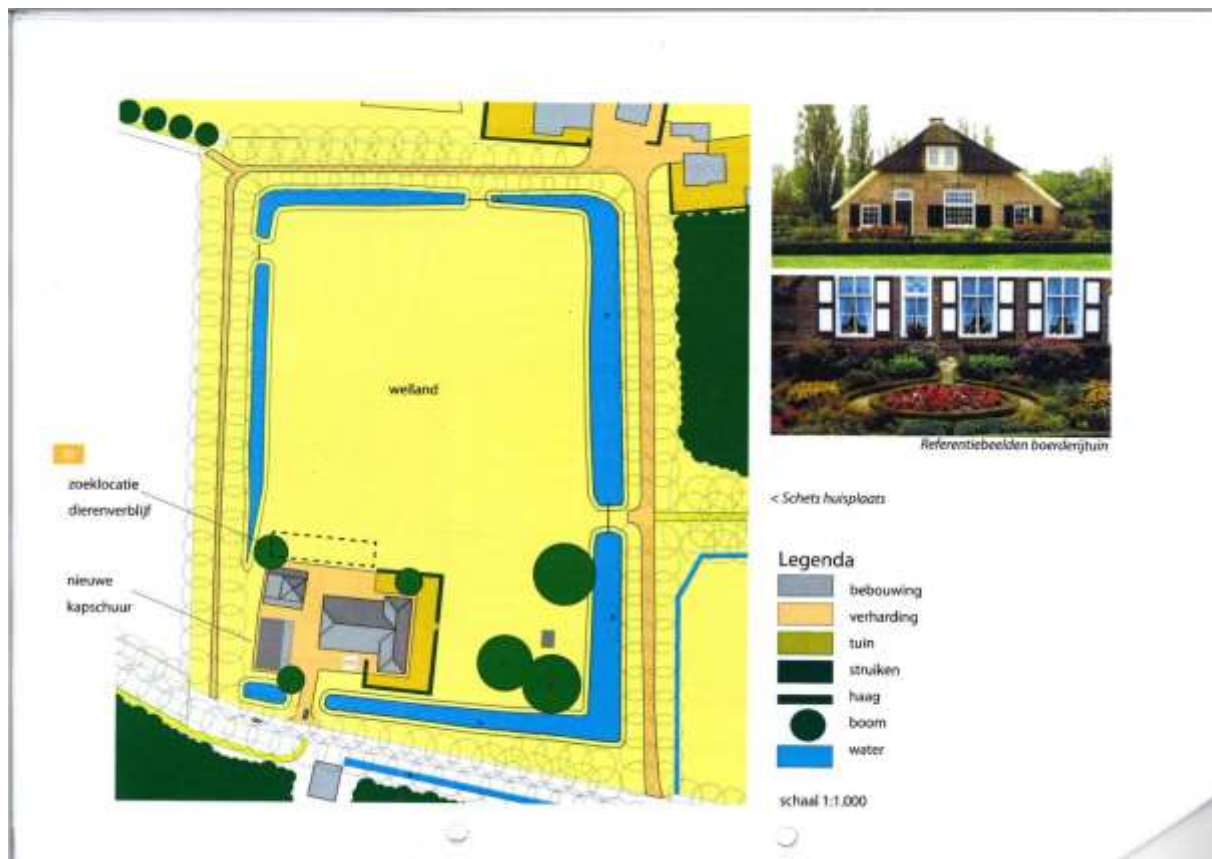
Afbeelding 5: nieuwe situatie na sloop agrarische bedrijfsgebouwen ( bron: Rentmeesters kantoor 't Schoutenhuis)

Het slopen van de niet meer in gebruik zijnde agrarische bedrijfsgebouwen en het veranderen van de bestemming agrarisch in bestemming wonen, past binnen de kerndoelen en ontwikkeldoelen van het GO gebied. Een aantal van de ontwikkeldoelen worden hierdoor versterkt.

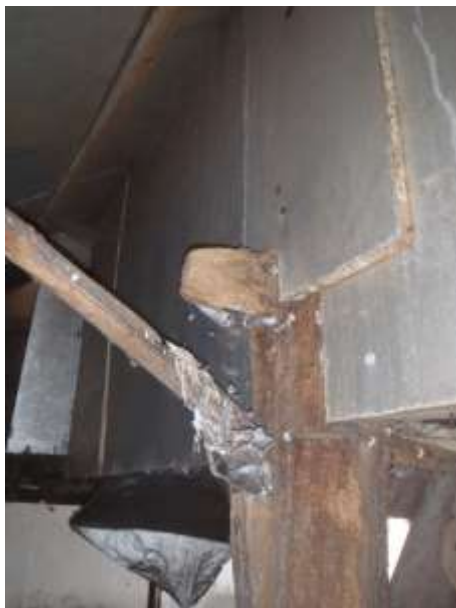
De hooischuur bestaat uit een centrale oude hooimijt op houten palen. Deze hooimijt is rondom verbreed tot de huidige omvang. De hooimijt heeft een sterk vervalend dak van riet. Enkele palen zijn deels door metalen stutten vervangen. De uitbouw heeft massieve stenen muren die een met pannen bedekt dak dragen. Aan de onderzijde is dit dak met isolatieplaten deels beschot. De platen hangen voor een groot deel los. Tussen de platen en de pannen is een 20 tot 30 centimeter diepe luchtsponw aanwezig. De oud Hollandse pannen kieren overal. Delen van het dak zijn ingestort. Tussen de ingestorte delen heeft een winterkoning haar nest gebouwd. Op enkele plaatsen in dit gebouw is een roestplaats van een kerkuil aanwezig. Op deze locaties liggen uitwerpselen, braakballen en veren. Gezien de hoeveelheid is deze locatie al meerdere jaren door de uil in gebruik.

Foto1: roestplaats van kerkuil in de hooischuur

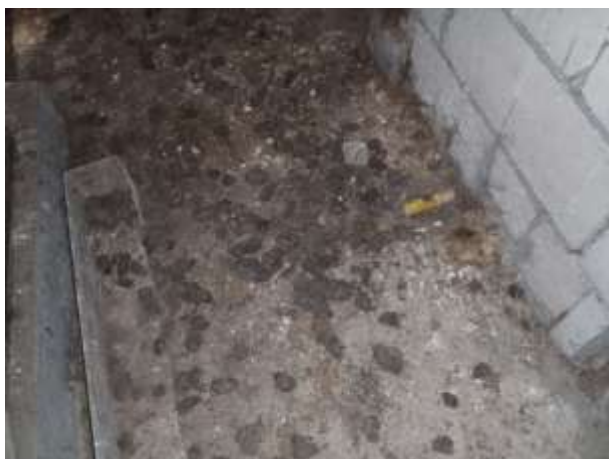
Het meest noordelijke deel heeft een wand van stalen platen. Deze constructie is over de stalruimten heen gebouwd. Boven de stallen is een enkele meters hoge lege zolder aanwezig die over de volle lengte open is. Op deze zolder bevindt zich een kerkuilenkast. De balken zijn met uitwerpselen besmeurd en er liggen braakballen op de vloer. Het dak bestaat uit cementgebonden platen en is niet geïsoleerd.

Op het erf zijn vogels aanwezig. Van een aantal soorten zijn bovendien de broedplaatsen het jaarrond beschermd. Dit geldt voor de kerkuil en de huismus. Van de kerkuil is vastgesteld dat deze broedt in de varkensschuur en gebruikmaakt van de loopstal en de hooischuur als vaste rust- en verblijfplaats. Het slopen van de varkensschuur en de loopstal veroorzaakt daardoor een overtreding van de flora- en faunawet.

Foto 2: braakballen van de kerkuil in de varkensschuur

Voor een ruimtelijke ontwikkeling wordt voor de soortgroep vogels geen ontheffing van de flora- en faunawet verleend. Een ruimtelijke ontwikkeling is namelijk geen wettige grondslag voor het aanvragen van een ontheffing. Dit betekent dat een mitigatieplan moet worden opgesteld om de kerkuil in de directe omgeving van een vervangende nestlocatie te voorzien.

Nader onderzoek is niet noodzakelijk. Een mitigatie compensatieplan i voor de kerkuil is noodzakelijk.

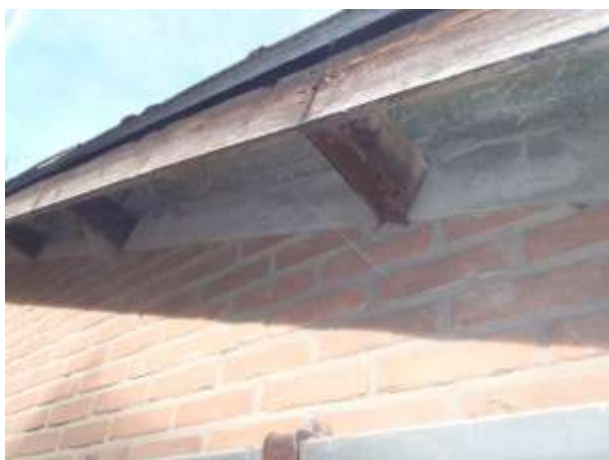
Dit gebouw bestaat uit twee delen. Het meest zuidelijke deel heeft stenen muren die zijn uitgevoerd met een spouw. Een ontluchting van de spouwmuur is niet aanwezig. Aan de bovenzijde is de spouwmuur afgedicht met een balk. Aan de balk hangt de kunststof goot. Het dak bestaat uit cementgebonden platen. Aan de kopse zijde zijn deze platen, met cement, kierdicht afgesmeerd. Onder de stal is een mestkelder aanwezig die aan de buitenzijde op maaiveld toegankelijk is.

De te slopen gebouwen zijn niet geschikt voor vleermuizen. De varkensstal heeft een spouwmuur maar deze is niet toegankelijk. Het dak beschot in de hooisluur tocht doordat hier oud Hollandse pannen zijn gebruikt. Deze kieren op vele plaatsen. Het dakbeschot van de loopstal tocht eveneens via de vele gaten onder de golfplaten.

Foto 3: met cement afgedichte kopgevel van de varkensstal

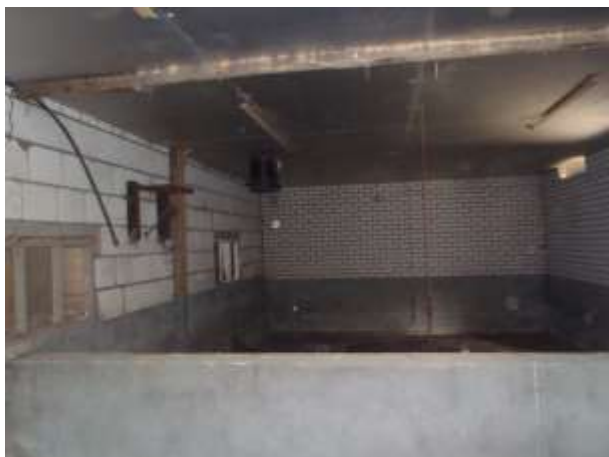
Binnen in het gebouw zijn de stallen uitgevoerd met massieve muren. De stalruimten hebben een met glaswol geïsoleerd platdak. In de gang van deze stal is een nest van de boerenzwaluw aangetroffen.

Foto 4: interieur van de varkensstal

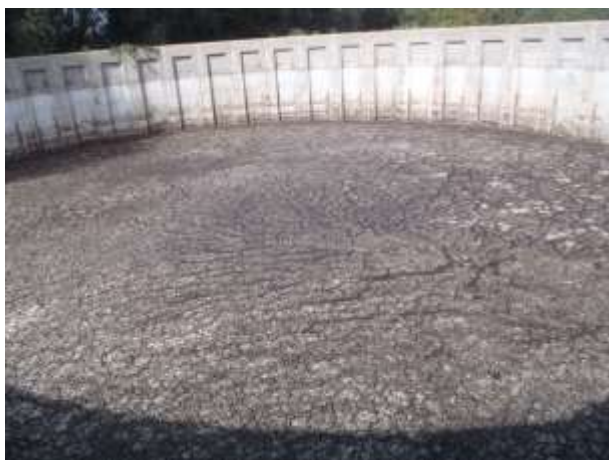
Het mestbassin bestaat uit een 2,5 tot 3 meter hoge betonnen muur zonder zijdelingse openingen. Het bassin is vrijwel leeg. Op de bodem liggen ingedroogde restanten van mest.

Foto 5: Mestbassin met op de bodem de laatste resten van ingedroogde mest.

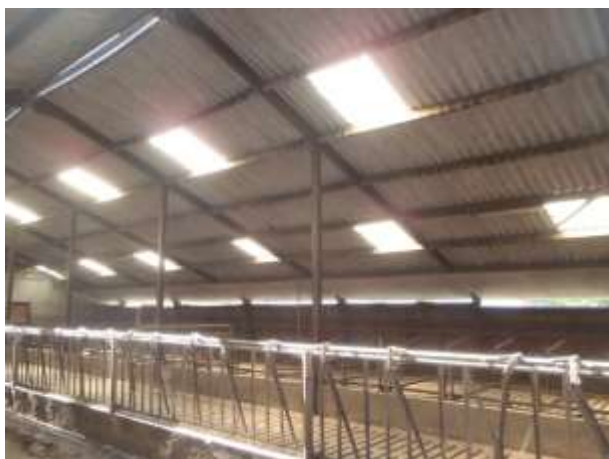
De stal heeft een betonnen fundatie. De kap wordt ondersteund met een stalen constructie met daarin liggende houten balken. Het dak bestaat uit cementgebonden platen. De muren bestaan uit frames van houten balken met aan één zijde een planken bekleding. Aan de lange zijde is onder het dak vanaf de muur een 2 meter brede bekleding aangebracht. Tussen de bekleding en het dak is een ruimte van 20 centimeter aanwezig. Dit is de dikte van de balken. De ruimte is open en tocht aan alle zijden. Aan de voorzijde is een inpandige melkstal gebouwd. Deze is gebouwd van baksteen. De melkstal heeft een platdak en is geïsoleerd. Boven de melkstal is een ruimte aanwezig waar brokken werden bewaard. In deze ruimte zijn veren en braakballen van de kerkuil aangetroffen.

Foto 6: interieur van de ligboxenstal

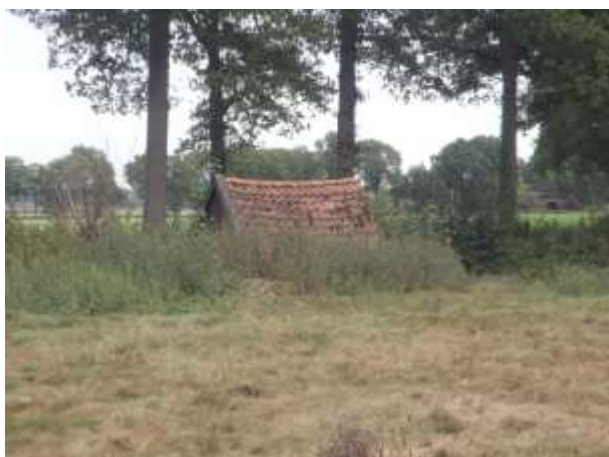
Foto 7: kippenhokje in het weiland

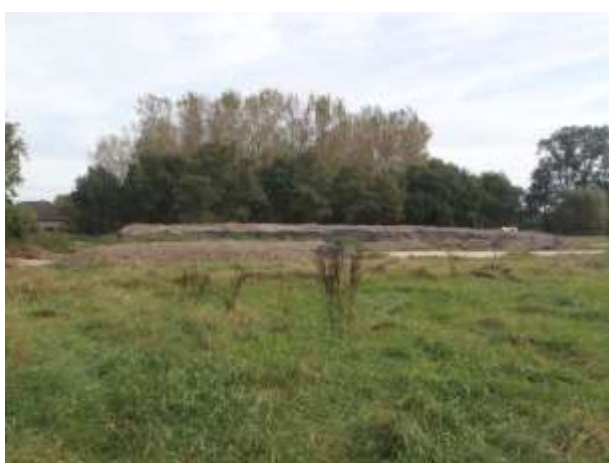
De sleufsilos bestaan uitsluitend uit een betonnen bodembedekking. De ingekuilde producten worden met folie en de naastgelegen grond afgedekt.

Foto 8: de twee sleufsilos

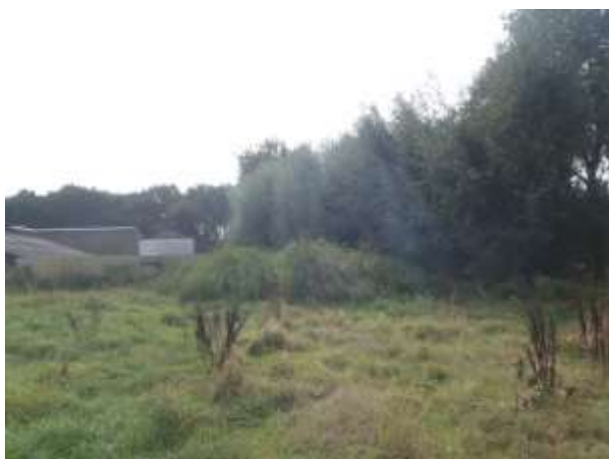
Doordat het bedrijf niet meer wordt gebruikt is de omgeving sterk verruigd en vindt er vrijwel geen terreinonderhoud meer plaats. Het mestbassin staat leeg. De twee betonnen kuilvoerplaten worden door een nabijgelegen boerderij nog gebruikt voor het inkuilen van mais c.q. gras. De weide wordt met een paard begraaasd. Het kippenhokje staat in de weide en wordt nu niet gebruikt.

Foto9: het sterk verruigde erf achter het mestbassin met daarachter de varkensschuur ligboxenstal en boerderij.
