Kerkuileninspectie schuur  
Ganzevlesweg 12 Apeldoorn

briefrapportage

Kerkuileninspectie Ganzevlesweg 12 Apeldoorn

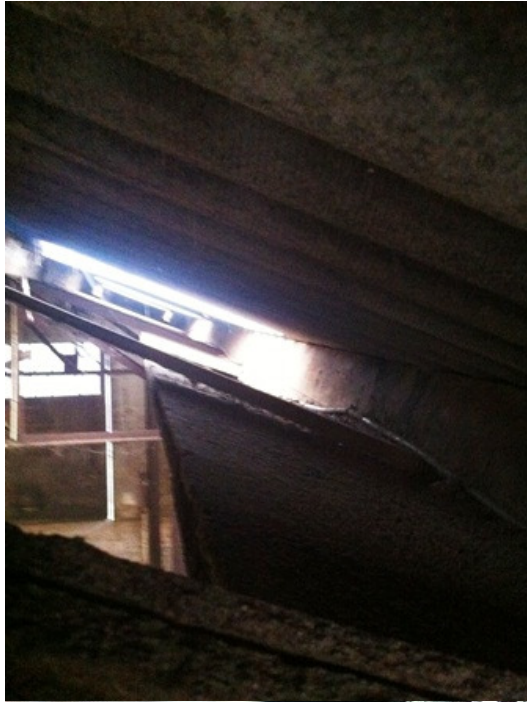
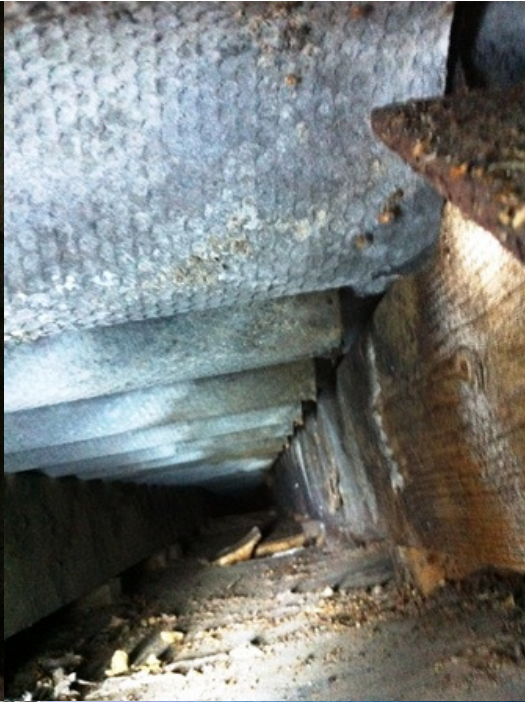
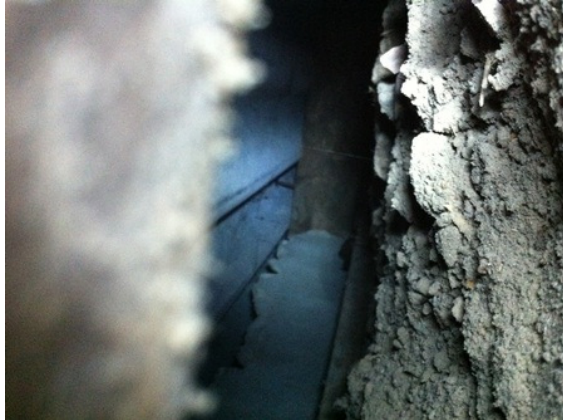
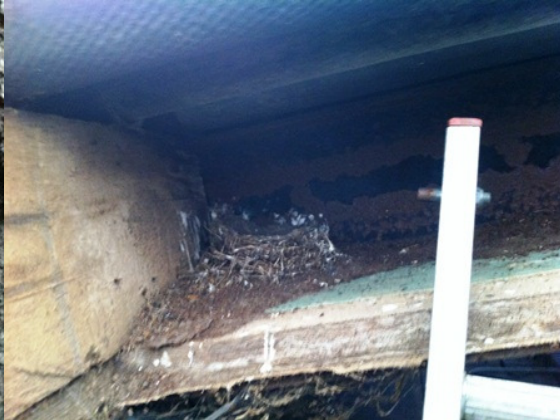
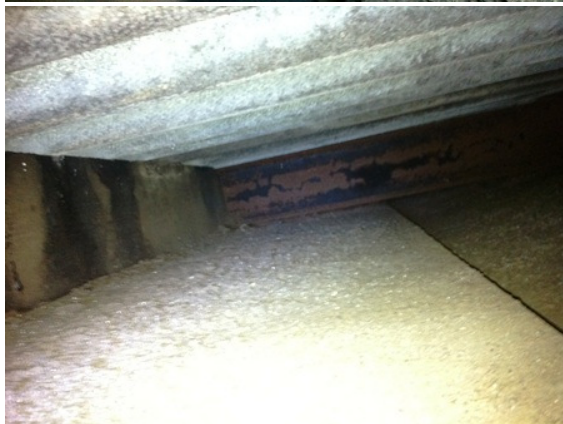
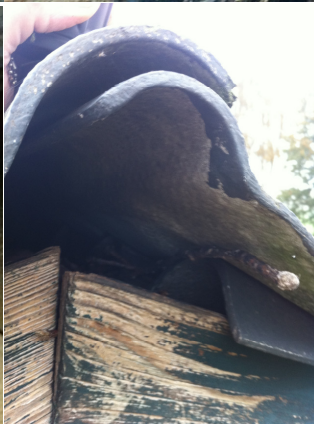
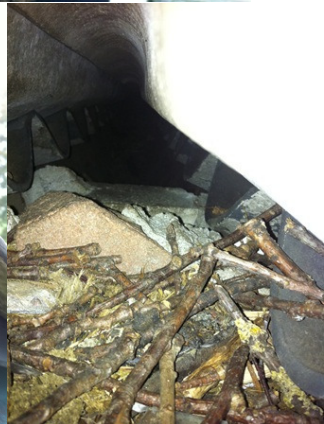
Er zijn in de schuur geen kerkuilen aangetroffen en er zijn geen sporen gevonden die op de aanwezigheid van een broedplaats duiden. Tijdens het onderzoek zijn geen verse 'gebruikssporen' van de Kerkuil in de schuur aangetroffen (vers schijt/braakballen). Op meerdere plekken tussen golfplaten dakbedekking en de hardschuimpanelen zijn sporen gevonden van ratten, muizen en zeer waarschijnlijk Steenmarter.

In de schuur met de Kerkuilensporen werd een oud nest van de Merel en de Holenduif aangetroffen. Alleen de bezette nesten van deze soorten zijn volgende de Ff-wet beschermd. In de schuur in de noordoosthoek van het erf zijn aanwijzingen gevonden dat er Kauwen onder de golfplaten genesteld hebben. De aanwezigheid van Kauwen vormen een belemmering voor Steenuilen om de zelfde plek te benutten als broedplaats.

De gebouwen worden als broedplaats gebruikt door vogelsoorten als Kauw, Merel en Holenduif. Om overtreding van de Ff-wet te voorkomen dienen de gebouwen buiten de broedtijd gesloopt te worden. De beste periode om te slopen is 15 oktober-15 maart.

Voor het slopen van de schuren is geen ontheffing van de Ff-wet vereist. Er hoeft geen nader onderzoek uitgevoerd te worden.
