# Quick-scan natuurtoets

Zwarte Kolkstraat 49  
Wilp-Achterhoek

Datum: 11 december 2012

Uitvoering: Foreest Groen Consult  
Van Pallandtlaan 10  
6998 AW Laag-Keppel  
T 0314 642221  
F 0314 380332  
E-mail [info@foreestgroenconsult.nl](mailto:info@foreestgroenconsult.nl)  
[Http://www.foreestgroenconsult.nl](http://www.foreestgroenconsult.nl)

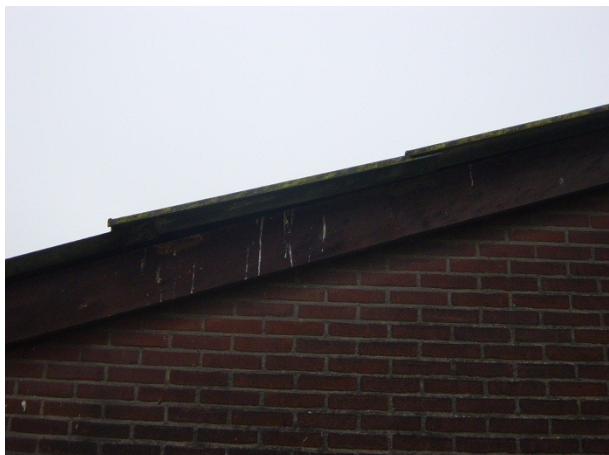
Tegen de stalen profielbalken bevinden zich 28 nesten van de boerenzwaluw. Mogelijk is een deel van de nesten niet in gebruik. Aan de buitenzijde heeft deze loopstal een afgetimmerde kap. Op vier plaatsen zijn uitwerpselen zichtbaar. Dit zijn de locaties van spreekwennesten.

Foto 1: de locatie van een van de spreekwennesten, de uitwerpselen verraden de ingang.

Geadviseerd wordt om de sloop voor of na het broedseizoen uit te voeren. Als de sloop tijdens het broedseizoen moet worden uitgevoerd dan moet de locatie ontoegankelijk worden gemaakt voor de spreeuw en de boerenzwaluw. Dit kan door het tijdig verwijderen van de daktrim van de loopstal en het afdichten van de openingen met gaas, netten of zeilen. Hiermee wordt voorkomen dat deze vogels opnieuw gaan broeden in de loopstal.

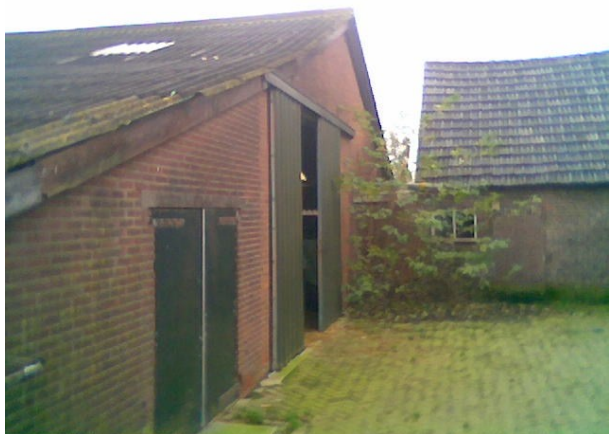
De loopstal bestaat uit lage massieve bakstenen muren met een golfplaten dak. Aan de westzijde van de stal is het dak aan de onderzijde met een plaatmateriaal afgedekt. De ruimte is via de vele openingen goed te inspecteren. Nergens zijn nesten of andere sporen van dieren aangetroffen.

Foto 2: de loopstal met op de achtergrond de melkstal

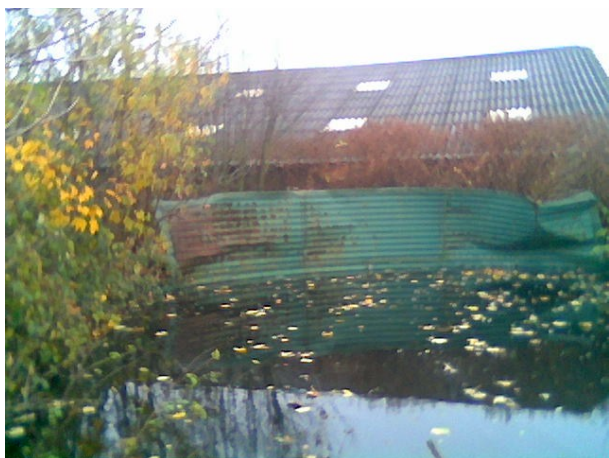
Vissen zijn niet aangetroffen. De oude mestilo is volgelopen met water maar hierin zijn geen vissen aanwezig.

Foto 3: de oude vervallen meststalo. Deze is nu volledig gevuld met regenwater.

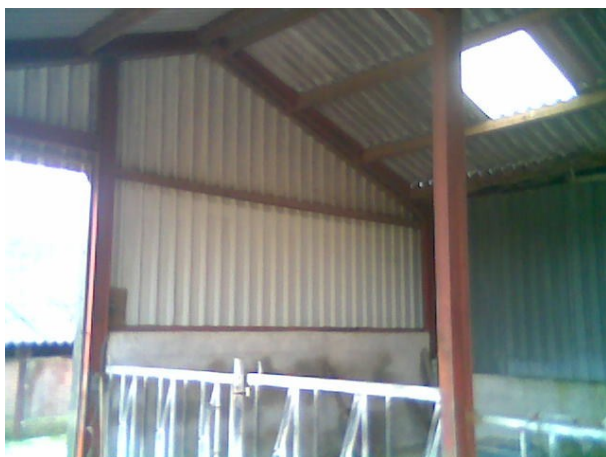
Deze stal is aan de zuidzijde volledig open. De stal bestaat uit lage massieve bakstenen muren met daarboven stalen wanden en een dak van golfplaten. Het geheel rust op een constructie van staal. Bovenin de nok bevindt zich een nest van waarschijnlijk een spreeuw. Hier heeft deze vogel een grote hoeveelheid nestmateriaal, stro, verzameld.

**Foto 4:** de jongvee stal gezien van af de zuidzijde. In de nok van deze stal hebben spreeuwen met stro een nest gebouwd.

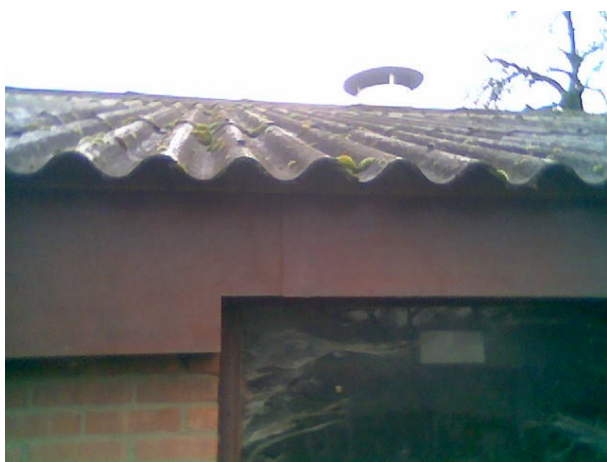
De oude varkensstal bestaat voor de helft uit een open constructie. De andere helft is volledig gesloten. De stal bestaat uit massieve bakstenen muren met een golfplaten dak. Aan de noordzijde zijn de golfplaten voorzien van vogelschroten. De onderzijde van het dak is geïsoleerd. In de drie open delen zijn de isolatieplaten afgezakt en vertonen deze grote openingen. Bij een van deze openingen hebben vogels nesten gebouwd. Hier zijn grote hoeveelheden nestmateriaal zichtbaar. Waarschijnlijk handelt het hier om huismussen. Enkele isolatieplaten vertonen uitwerpselen en knaagsporen van de bruine rat. Waarschijnlijk zijn dit oude sporen uit de tijd dat de varkens nog aanwezig waren. In het afgesloten deel van de varkensstal zijn de isolatieplaten intact.

**Foto 5:** de varkensstal aan de achterzijde, de vogelschroten onder de golfplaten zijn heir goed zichtbaar.

Een omgevingscheck moet worden uitgevoerd om vast te stellen of de soort een geschikte alternatieve verblijfplaats kan verkrijgen. Door dit uit te voeren voor 1 maart en vervolgens de bestaande verblijfplaatsen ongeschikt te maken kan de varkensstal op elk gewenst tijdstip worden gesloopt.
