# Ontwikkelingsplan Landgoed Bruggenbosch

Maatregelen 2014-2016

Overzichtstekening maatregelen

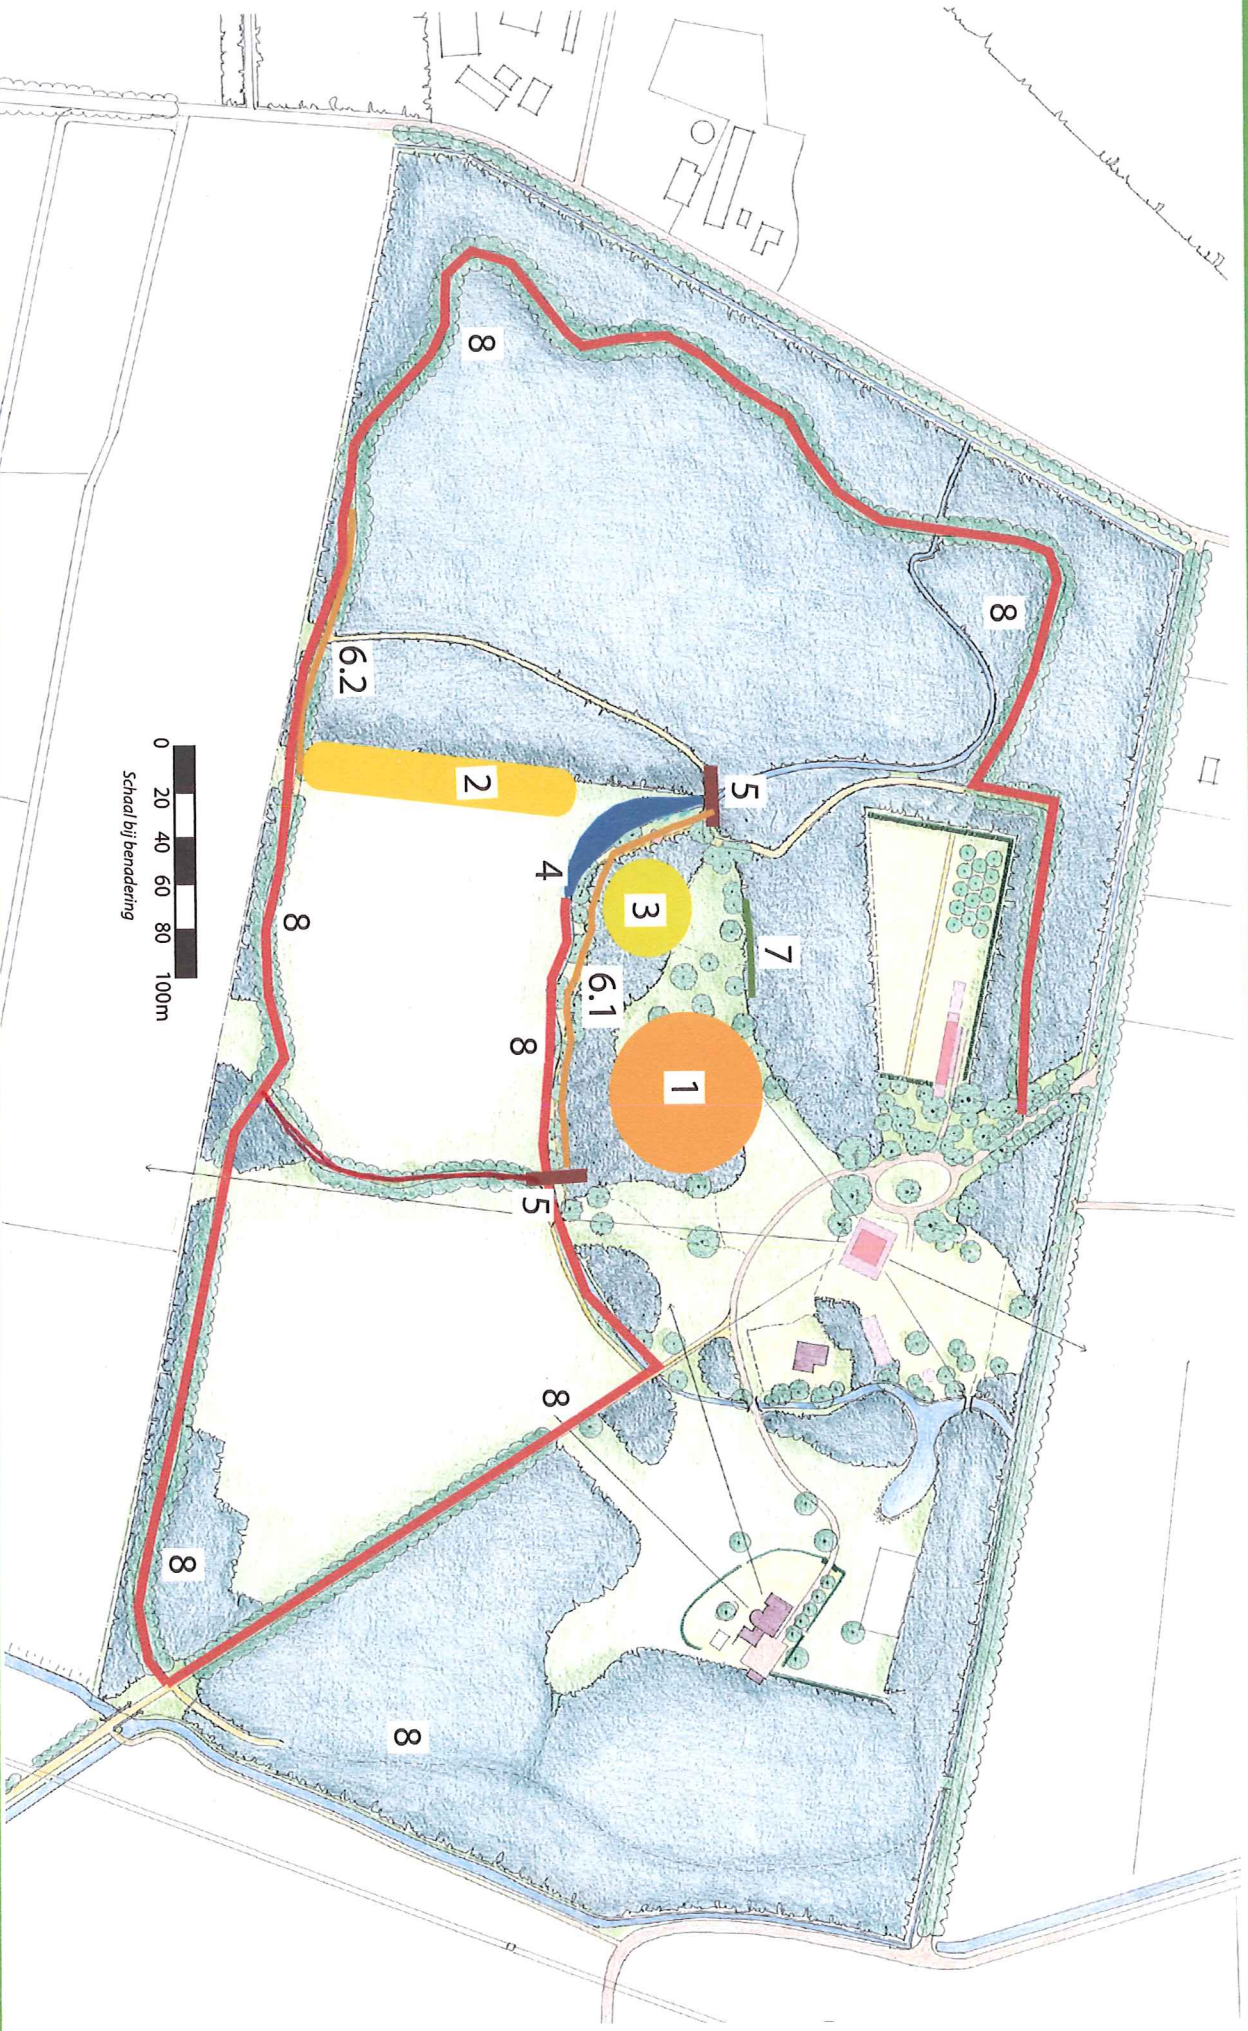
Hieronder een toelichting per onderdeel, waarbij de nummering op de kaart met het ontwikkelingsplan wordt gevolgd.

Het gebied aangegeven met nummer 1 op bijgevoegde kaart wordt ontdaan van ontsierende opslag om monumentale bomen vrij te stellen. Er worden een aantal (minder dan 10) bomen geplant die in de komende jaren de rol moeten overnemen van de monumentale bomen die in de laatste fase van hun bestaan zijn. Een niet eenvoudige opgave die uiterst zorgvuldig moet worden uitgevoerd. Een 8 tal lariksen die hier verdwaald zijn, worden gekapt en afgevoerd. Het beoogde effect is een meer open parklandschap met oude solitair en hun toekomstige opvolgers.

Het gebied aangegeven op de kaart onder 3 is een gedeeltelijk dichtgegroeide plek omgeven door tamme kastanjes die in de loop der jaren sterk geleden hebben van stormen.

De afwatering van het Bruggenbosch gaat via de sloot 4. Het is nu een zeer onaanzienlijk slootje. Het plan houdt in dat de reeds bestaande kikkerpoel wordt opgenomen in een verbreding van de sloot.

Door de aanleg van een wandelpad en twee bruggetjes ( onderdeel 5 en 6.1) ontstaat een logische verbinding met het bestaande lanenstelsel met mooie uitzichtpunten. Het wandelpad 6.2 is in slechte staat en is zeer modderig. Aanvulling en onderhoud verhoogt de kwaliteit van de wandeling.

Onderdeel 7 beoogt een verfraaiing van een saaie bosrand. De achtergelegen eiken zijn circa 60 jaar oud en de overgang van openruimte naar het bos is overwoekerd door bramen. Het is nu een gemiste kans op een aantrekkelijke overgang tussen bos en open ruimte op een in het oog liggende plaats.. Voorgesteld wordt een mantel/zoom vegetatie met bloeiende inheemse struiksoorten aan te leggen.(A)

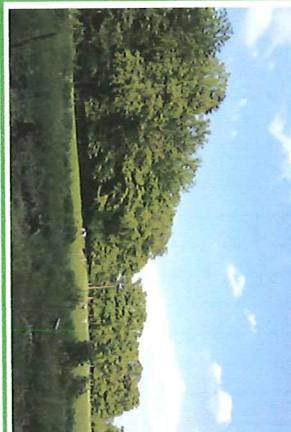
8. Onderhoud en herstel eikenlanen

Karakteristiek voor het Bruggenbosch zijn de eikenlanen langs de grens van het landgoed. Deze zijn ca 150 jaar oud . Ongeveer 1/3 van de totale lengte is al verjongd. De resterende 209 oude eiken langs het openbare pad zijn aan onderhoud toe met het oog op de veiligheid en gezondheid van de bomen.
