VERKENNEND BODEMONDERZOEK

KLEINE ENKWEG 4

TE VOORST

# Rapportage verkennend bodemonderzoek

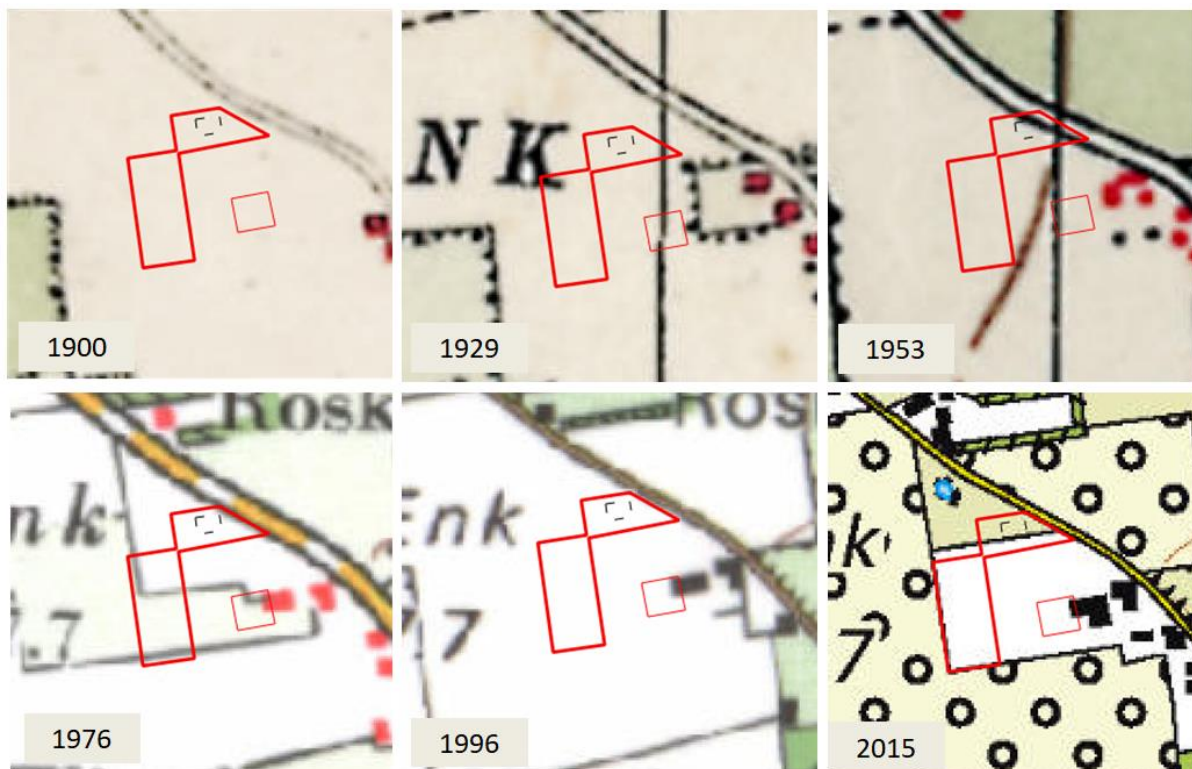
Uit historisch kaartmateriaal uit de periode 1900 - 2006 blijkt, dat het gebruik op de onderzoekslocatie in de loop der jaren niet is gewijzigd. De onderzoekslocatie heeft in deze periode altijd een agrarisch gebruik gehad en is nimmer bebouwd geweest. De directe omgeving van de onderzoekslocatie, ondermeer de bedrijfslocatie Kleine Enkweg 4, heeft zich in de loop der jaren wel ontwikkeld. Op basis van informatie van de opdrachtgever blijkt dat westelijk deel van de onderzoekslocatie in 2003 bij het bedrijventerrein is betrokken. De onderzoekslocatie is op onderstaande uitsneden van historische kaarten weergegeven.

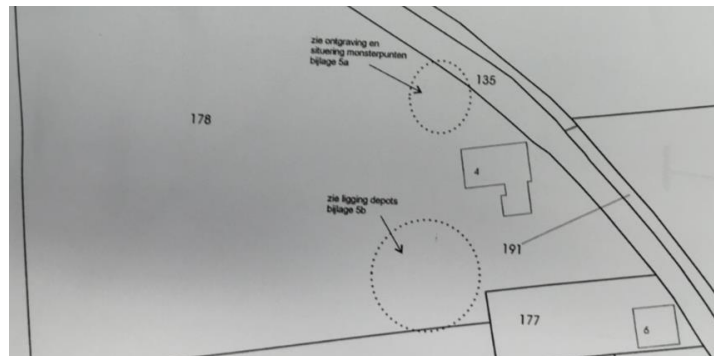
Op de locatie Kleine Enkweg 4, gelegen direct ten oosten van de onderzoekslocatie, heeft De Klinker in 1998 een verkennend bodemonderzoek uitgevoerd (rapport 980901LV.310, d.d. 23 oktober 1998). Het onderzoek is destijds uitgevoerd in het kader van de voorgenomen sanering van een ondergrondse dieseltank (15.000 liter). Deze tank is in 1988 geplaatst. Het bijbehorende vulpunt was ten zuidoosten van de tank aanwezig.

Tevens was ter plaatse een pomp aanwezig, waarbij de aanwezige verharding bestond uit vloestofdicht beton. Destijds zijn in totaal 4 boringen verricht, waarvan 1 boring is afgewerkt als peilbuis. Zintuiglijk is in de bodem destijds tot 3,0 m -mv matige tot zeer sterke oliefilm waargenomen, alsmede een matige tot sterke oliegeur. De bodem bleek destijds vanaf 1,3 m-mv tot minimaal de onderzijde van de tank zeer sterk verontreinigd met minerale olie en vluchtige aromaten. Ter plaatse van het vulpunt zijn destijds geen verontreinigingen aangetroffen. Het grondwater bleek destijds licht tot sterk verontreinigd met minerale olie en vluchtige aromaten. Bovenstaande afbeelding geeft de ligging van zowel voormalige ondergrondse tank als het depot weer.

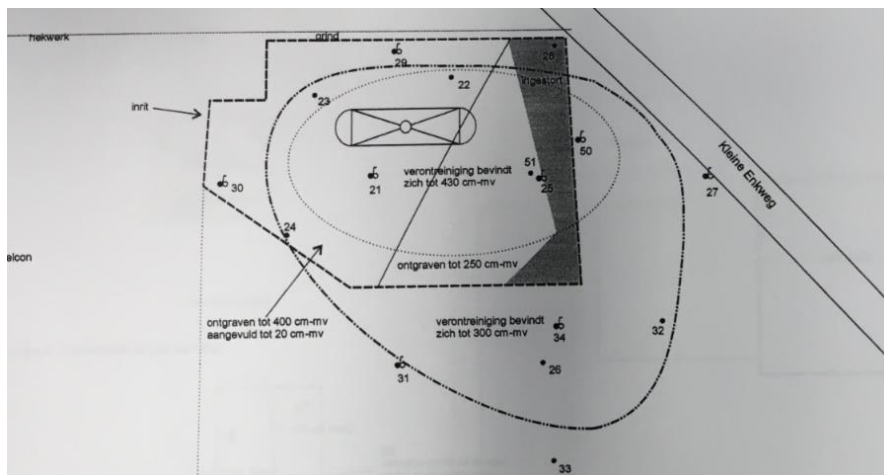
Vervolgens is door De Klinker een aanvullend onderzoek uitgevoerd (Fase 2, rapport 020501LV.310, d.d. 9 december 2002). Wederom zijn totaal 6 boringen verricht, waarbij tot 4,3 m -mv een zwakke tot sterke oliegeur en een zwakke tot sterke olie-waterreactie is waargenomen. Op het traject 4,3-4,7 m -mv is geen verontreiniging met minerale olie en/of vluchtige aromaten meer aangetroffen. De verontreiniging bevindt zich gemiddeld vanaf 1,0 m -mv. Ingeschat is dat circa 470 m<sup>3</sup> grond verontreinigd is boven de streefwaarde, waarvan een deel dus reeds is ontgraven. In fase 2 zijn nog twee peilbuizen geplaatst ten behoeve van de verticale aferking. De streefwaardecontour van de verontreiniging in het grondwater bevindt zich tot circa 6,0 m -mv. Ingeschat is dat circa 300 m<sup>3</sup> grondwater verontreiniging is boven de streefwaarde.

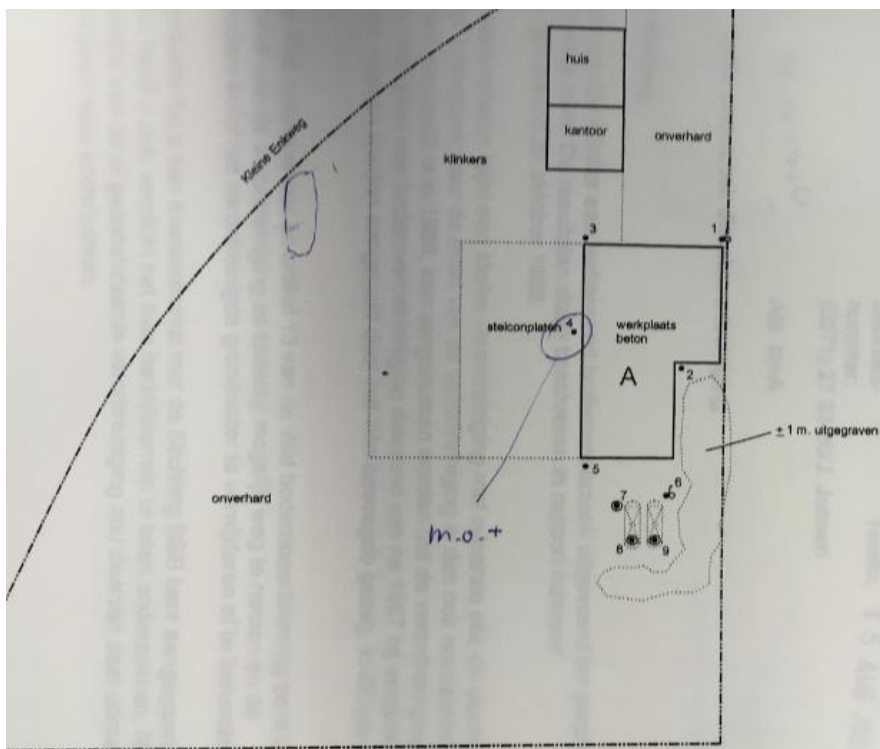
Ter plaatse van een werkplaats en een voormalige ondergrondse en bovengrondse brandstoftank is in 2000, in het kader van de BSB-operatie, een inventariserend bodemonderzoek uitgevoerd door De Klinker (rapport 991228KV.110, d.d. 20 oktober 2000). Ter plaatse van de werkplaats zijn destijds 4 uitpandige boringen verricht, waarvan 1 boring is afgewerkt als peilbuis. Hierbij zijn zintuiglijk resten puin en een matige oliegeur waargenomen. De bovengrond bleek destijds licht verontreinigd met zink en minerale olie. In het grondwater zijn destijds geen verontreinigingen aangetroffen. Ter plaatse van de voormalige onder- en bovengrondse brandstoftank zijn in totaal 3 boringen verricht, waarvan 1 boring is afgewerkt als peilbuis. Hierbij zijn zintuiglijk resten puin waargenomen. Zowel in de boven- en ondergrond als in het grondwater zijn geen verontreinigingen aangetroffen. Onderstaande afbeelding geeft de bijbehorende tekening weer.

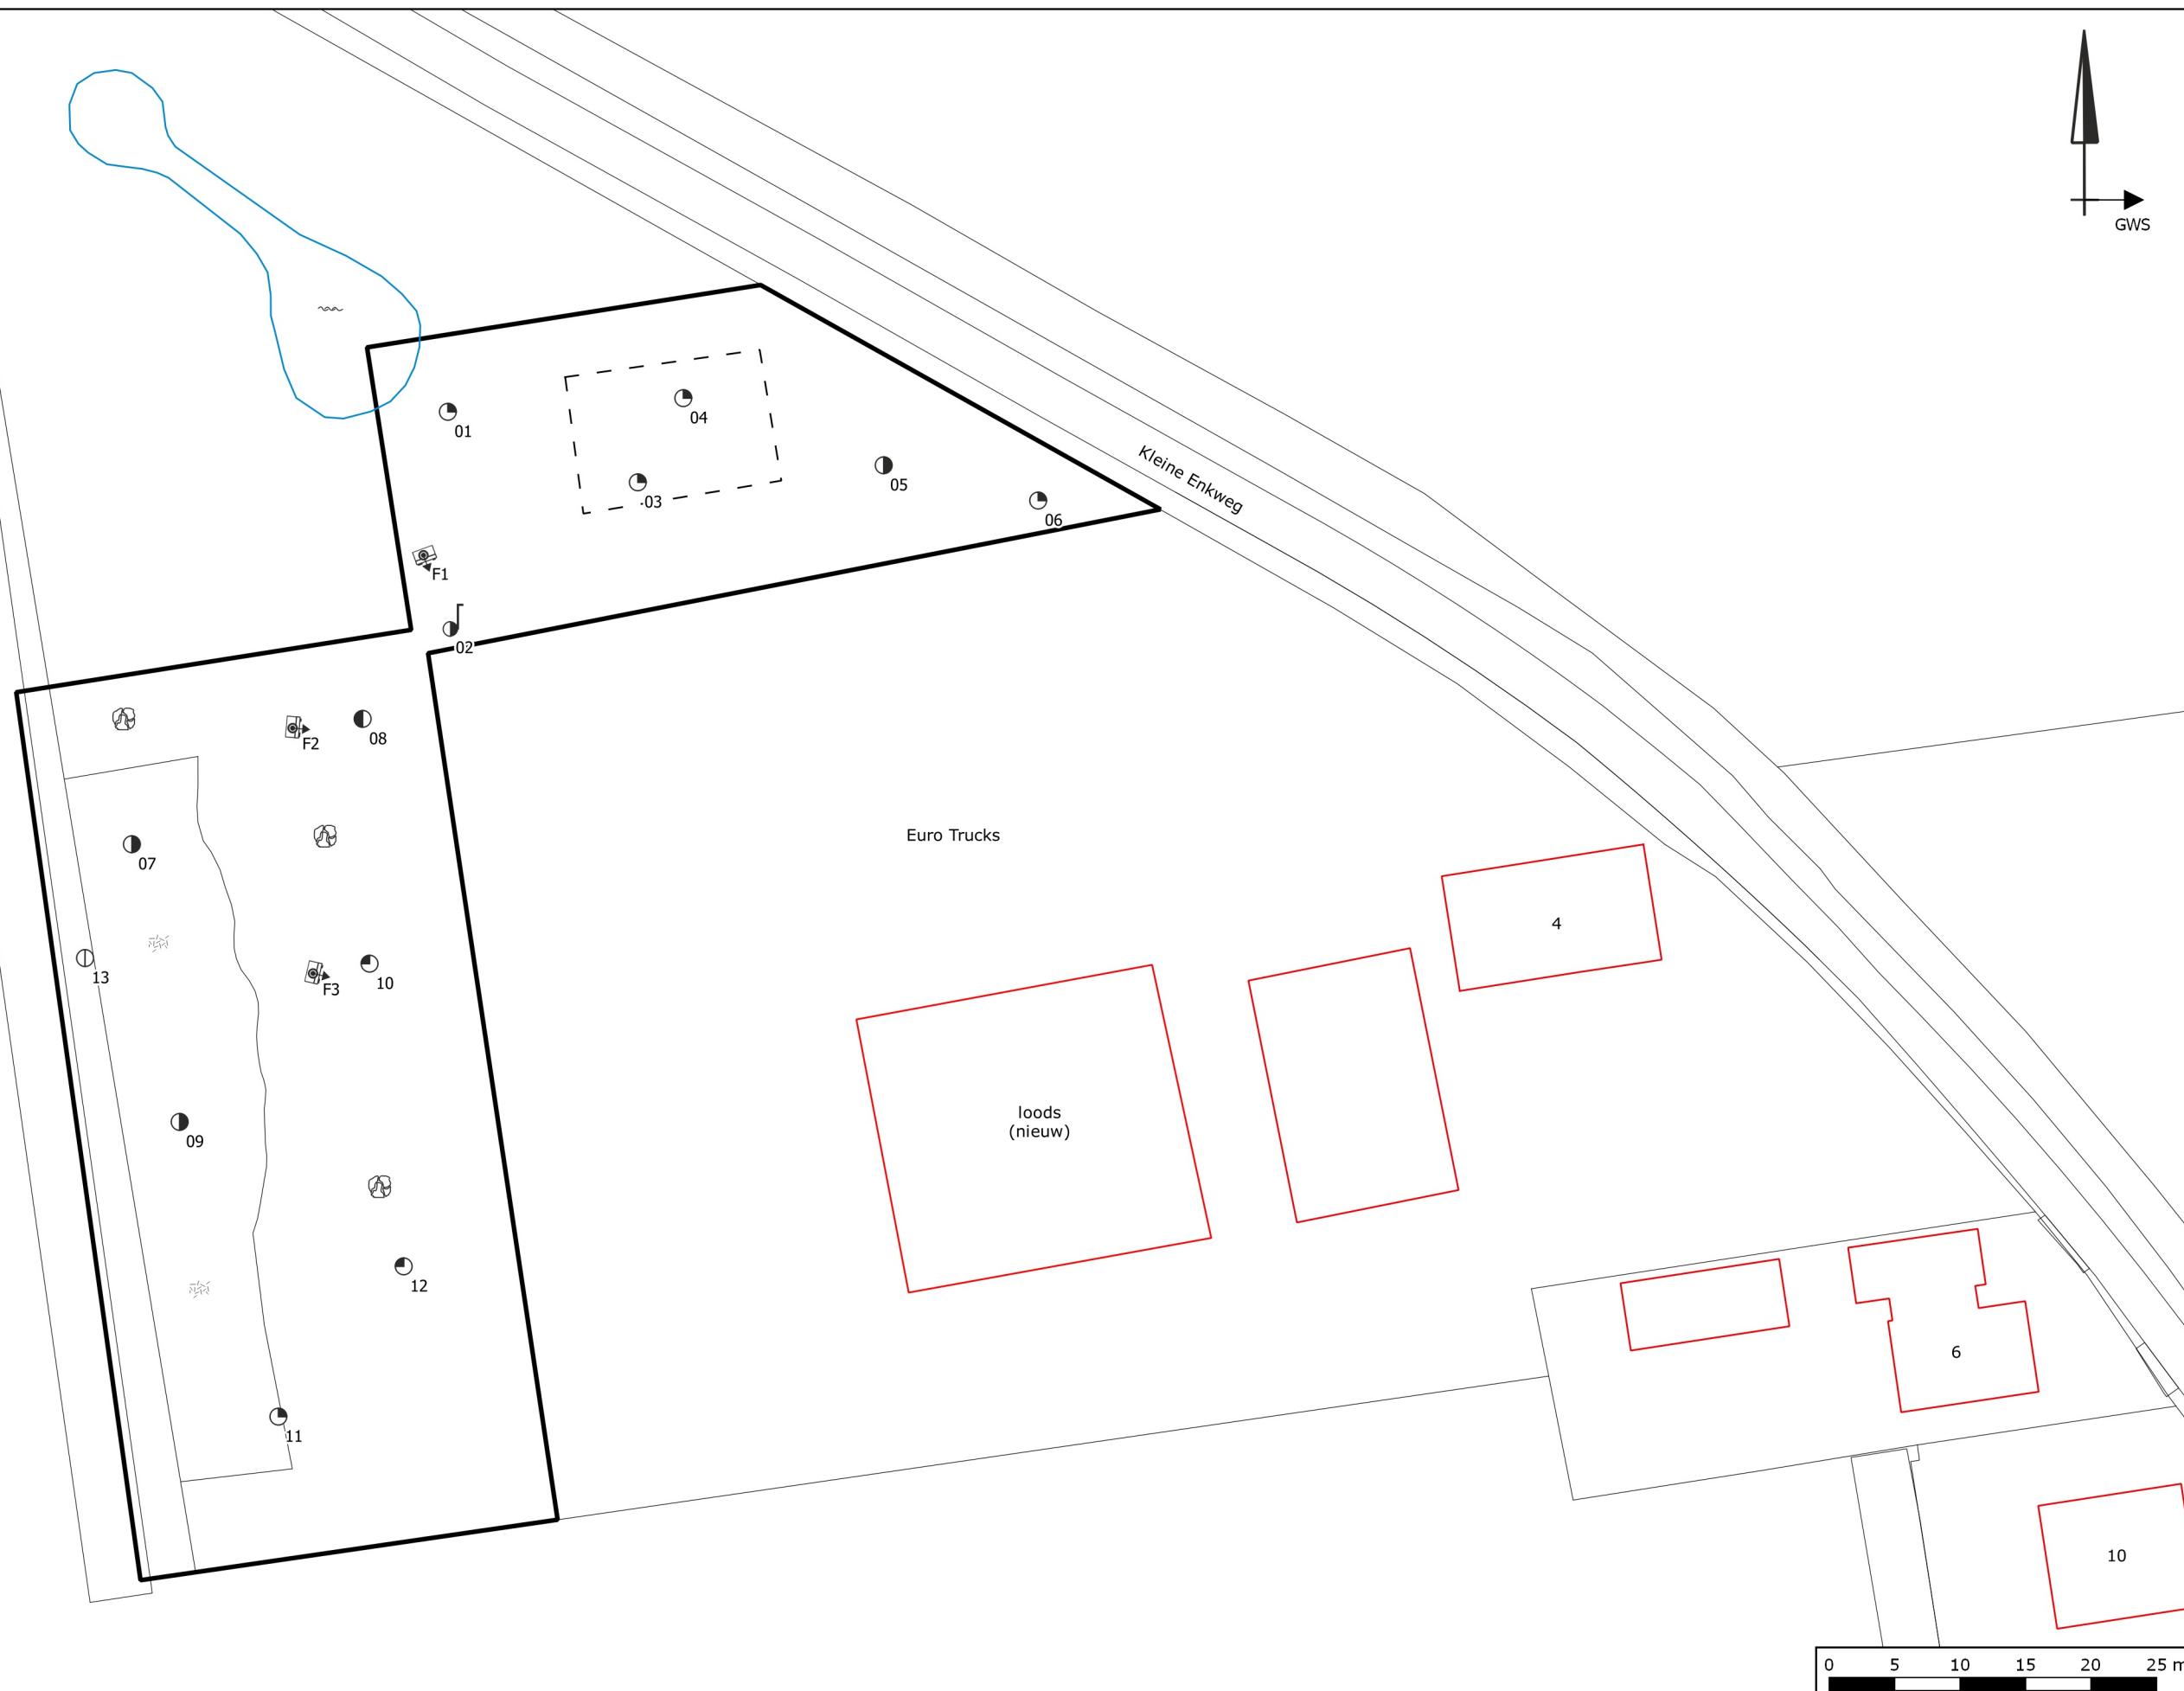
In bijlage 2a is de huidige situatie op een locatieschets weergegeven. Bijlage 2b bevat enkele foto's van de onderzoekslocatie.

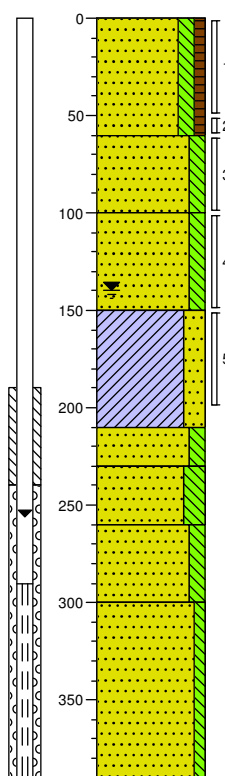
## Boring: 02

| | Zand, zeer fijn, matig siltig, zwak humeus, neutraalbruin, Edelmanboor, bkp 40 cm+mv |
