**Quickscan flora en fauna**  
**Tuinmanswoning, koetshuis en Huis Grote Noordijk**  
**H.W. Jordensweg 108, Wilp**

Status: **Definitief**

Datum: 8 maart 2019

Uitvoering: Foreest Groen Consult  
Van Pallandtlaan 10  
6998 AW Laag-Keppel  
T 0314 642221  
E-mail [info@foreestgroenconsult.nl](mailto:info@foreestgroenconsult.nl)  
[Http://www.foreestgroenconsult.nl](http://www.foreestgroenconsult.nl)

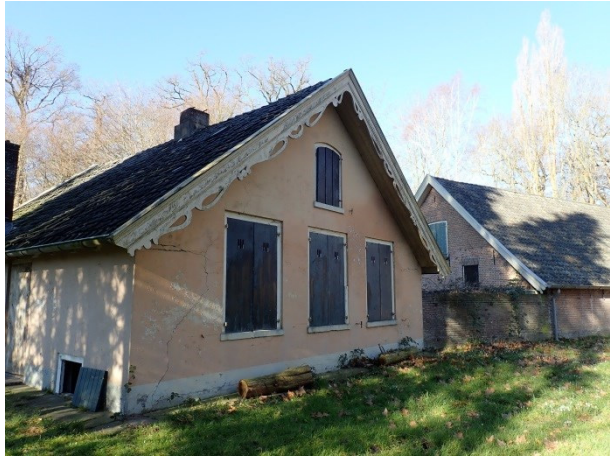
Foto 1: oostzijde van de woning met de gestuukte muren, het dakoverstek en de schoorstenen

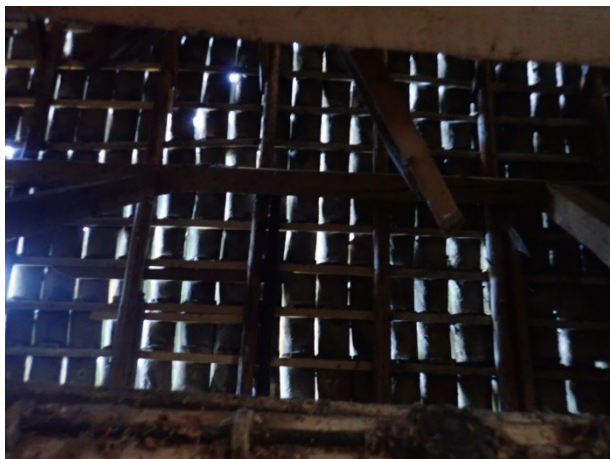
Het pannendak van Oudhollandse pannen kiert aan alle zijden. Aan beide kopgevels zijn overstekken aanwezig. Deze overstekken zijn aan de voor en onderzijde afgetimmerd met planken. Plaatselijk kieren deze overstekken of zijn delen van de planken verdwenen.

Foto 2: het kierende pannendak.

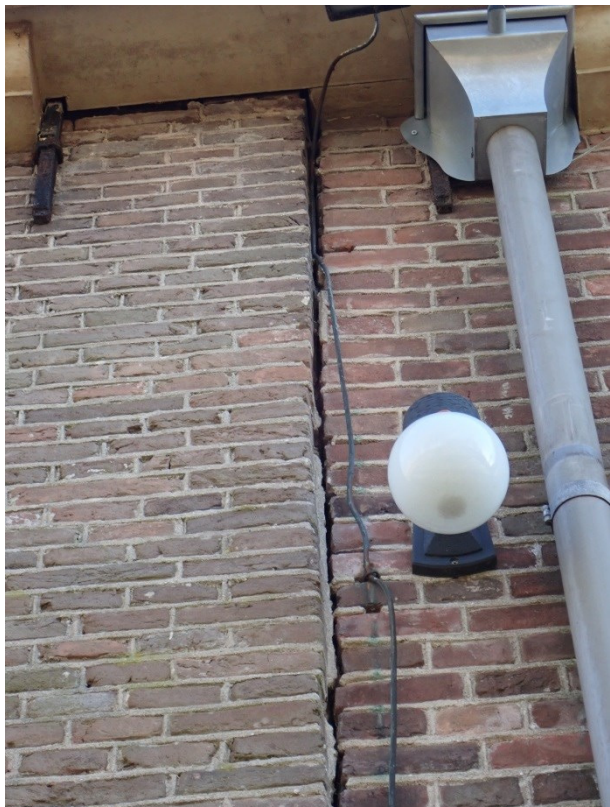
Alle drie de delen hebben gemetselde massieve muren. Tussen beide delen van het achterhuis is een smalle spleet aanwezig die vooral aan de bovenzijde kiert.

Foto 12: de kiertussen beide delen van het achterhuis en een kleine kier in de dakgoot omlijsting.

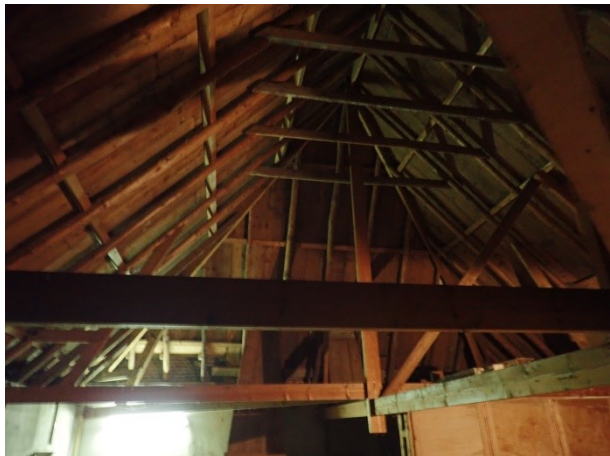
**Foto 13:** de kapconstructie van het zuidelijk bouwdeel van het achterhuis.

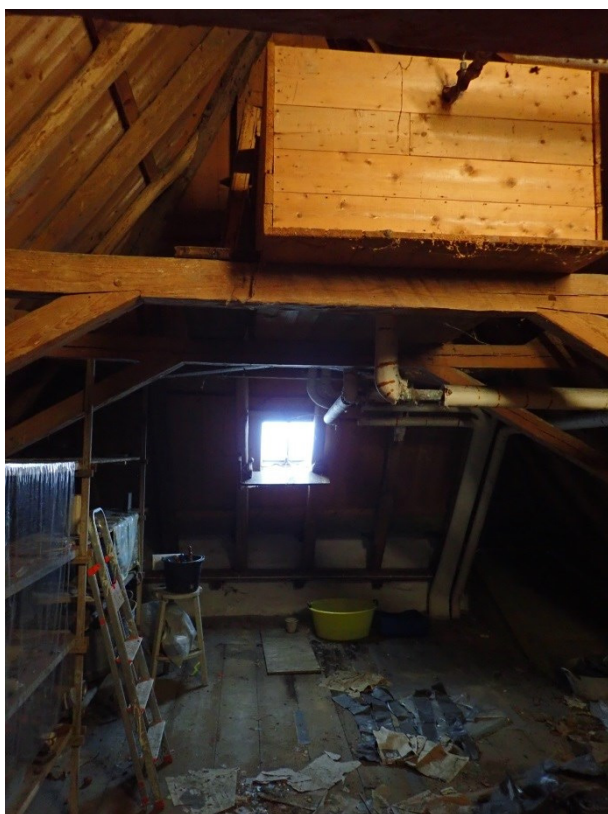
**Foto 14:** de zolder en kap van het noordelijk bouwdeel van het achterhuis. De kist op de foto is voor de watervoorziening.

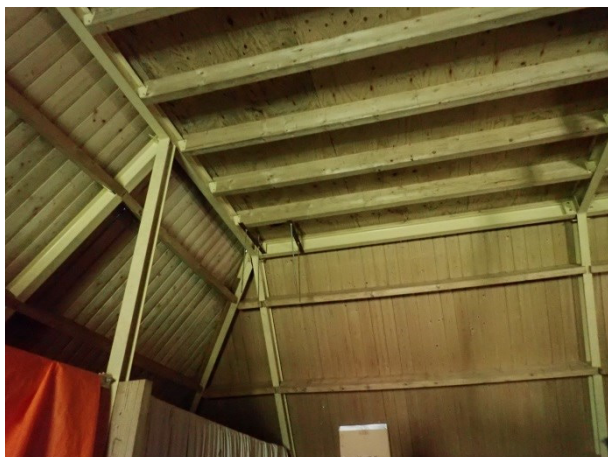
**Foto 15:** de vernieuwde kapconstructie van het voorhuis.

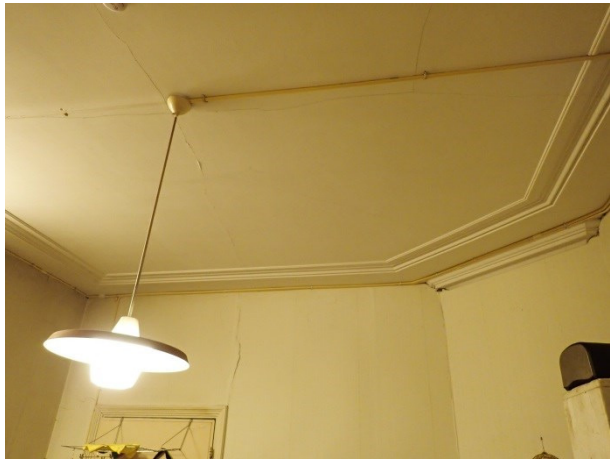
Foto 16: een stuk plafond met sierlijst

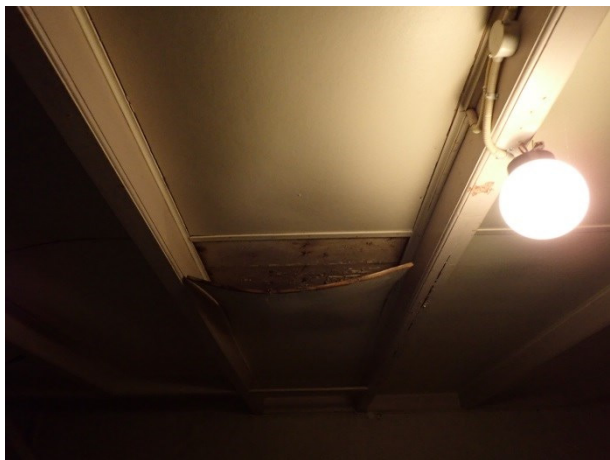
Foto 17: een plafond tussen de balken, in dit geval van zachtboard. Het materiaal is strak tegen de plankenvloer aangebracht.

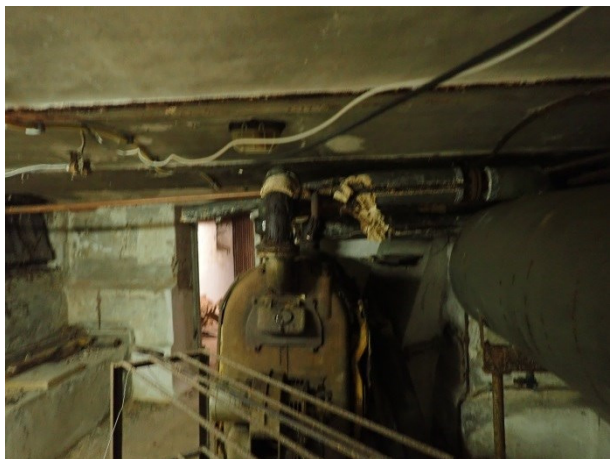
Foto 18: de kelder met de oude verwarmingsketel.

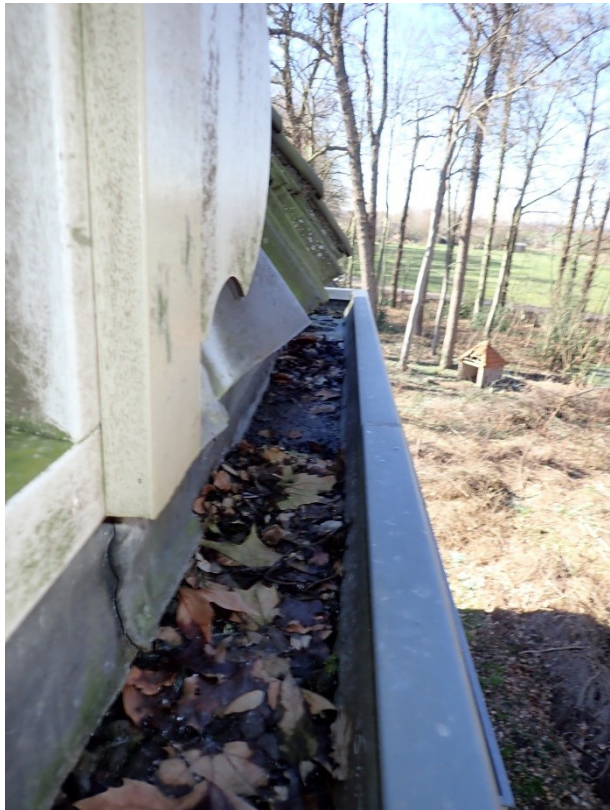
Tussen de verschillende daken zijn de kilgoten met loodslabben en zink afgedicht. De dakgoot is van zink en deze ligt in de betimmerde dakrand.

**Foto 19:** de dakgoot aan de noordzijde van het achterhuis.

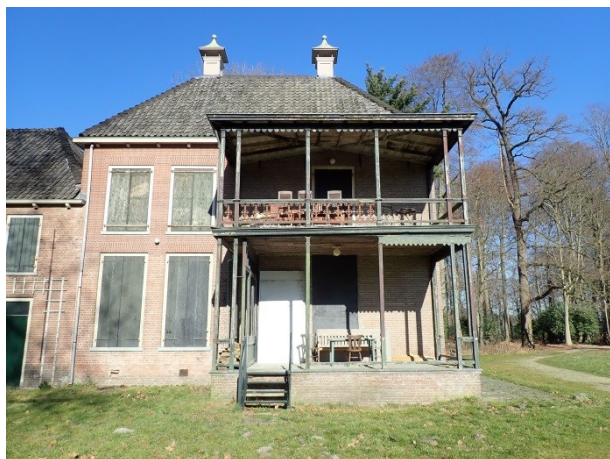
Aan de zuidzijde heeft het voorhuis een veranda met twee bouwlagen. De plafonds bestaan uit planken. Het oorspronkelijke stuukplafond van de begane grond is verdwenen alleen de ondersteunende laten zijn nog aanwezig. Het dak van de veranda is van zink en ligt op een planken betimmering.

**Foto 20:** de veranda over twee verdiepingen aan de zuidzijde van het voorhuis.

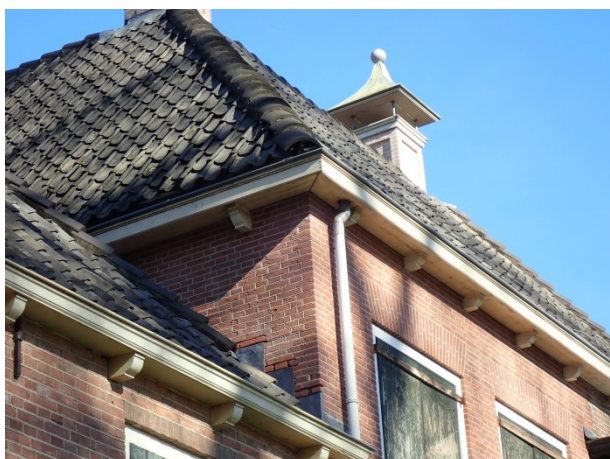
**Foto 21:** de kap tussen het achter- en voorhuis aan de zuidzijde.
