## Quick-scan natuuronderzoek Wellinkhofweg 14 Terwolde

Opdrachtgever: De heer en mevrouw Bluemink  
Wellinkhofweg 14  
7396 NM Terwolde

Datum: 18 december 2018

Uitvoering: Foreest Groen Consult  
Van Pallandtlaan 10  
6998 AW Laag-Keppel  
T 0314 642221  
E-mail [info@foreestgroenconsult.nl](mailto:info@foreestgroenconsult.nl)  
[Http://www.foreestgroenconsult.nl](http://www.foreestgroenconsult.nl)

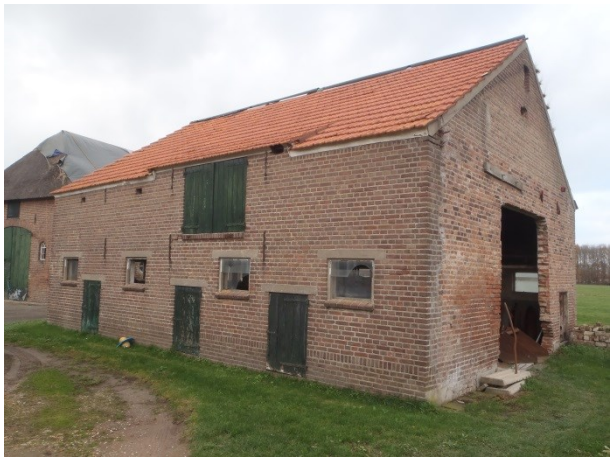
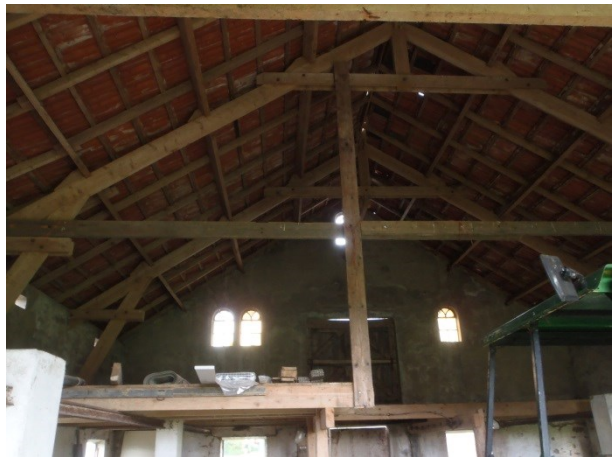
De varkensstal heeft massieve muren en een pannen dak. De kopgevels zijn met cement afgesmeerd. Aan de onderzijde heeft het dak een kantplant. Deze kantplank is ook vanuit de binnenkant zichtbaar. Het dak is niet beschoten.

De stal had een verdiepingsvloer maar deze is grotendeels verdwenen. Op een klein deel zijn de planken nog aanwezig. Op de planken ligt materiaal opgeslagen. Sporen van vleermuizen als afgebeten vleugels of uitwerpselen zijn niet aangetroffen.

Op de houten spanten zit een oud merelnest. Verder zijn er sporen aanwezig in de vorm van uitwerpselen van merels, duiven en andere kleine zangvogels op de spanten. Kalksporen van uilen of braakballen van uilen zijn niet aangetroffen.

De bodem had een vloer van afgesmeerde klinkers en aan de randen zitten roosters voor de afvoer van mest. De vloer is voor een groot deel opgebroken en het kale zand is hierdoor zichtbaar. Nergens zijn sporen aangetroffen van zoogdieren.

De massieve muren hebben kleine betonnen stalramen waarvan het glas grotendeels ontbreekt. Aan een kopgevel is een groot gat in de muur aangebracht waardoor een tractor in deze ruimte kan worden gestald.

Foto 1 en 2: de varkensschuur aan de buitenzijde en de binnenzijde Op de foto van de binnenzijde is nog juist een klein deel van de zolder zichtbaar. Ook is de niet beschoten kap goed zichtbaar.

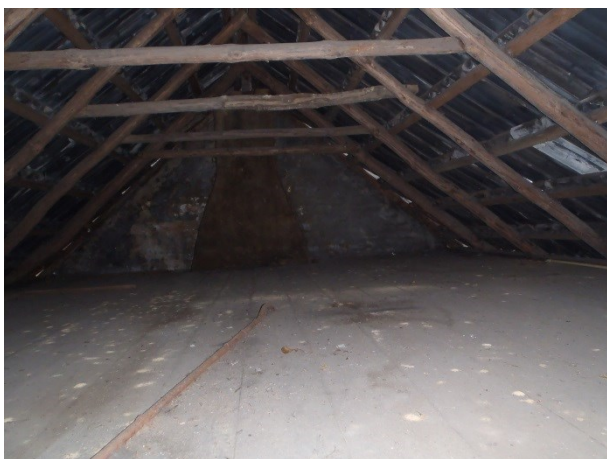
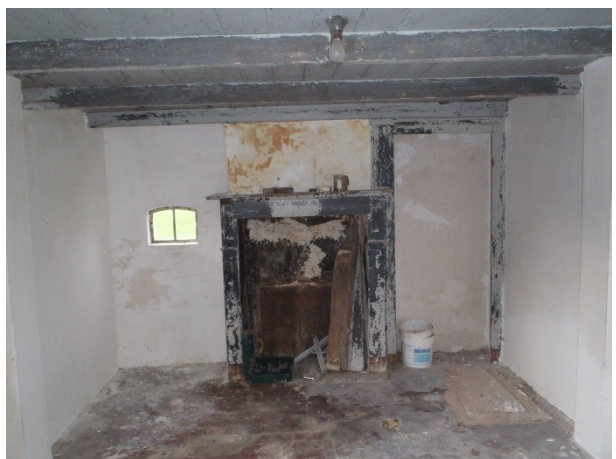
Het bakhuis heeft massieve muren en een pannendak. Dit dak is niet beschoten. De kopgevels zijn met kantplanken afgedicht. Deze planken zitten strak tegen de muur en steken over de pannen heen. Tussen de pannen en deze plank zijn geen sporen van dieren aanwezig. In het bakhuis is een zolder aanwezig. Op de zolder zijn geen sporen van dieren aangetroffen.

Foto 3 en 4: het bakhuis aan de binnenzijde, links de zolder van dit gebouw en rechts het interieur

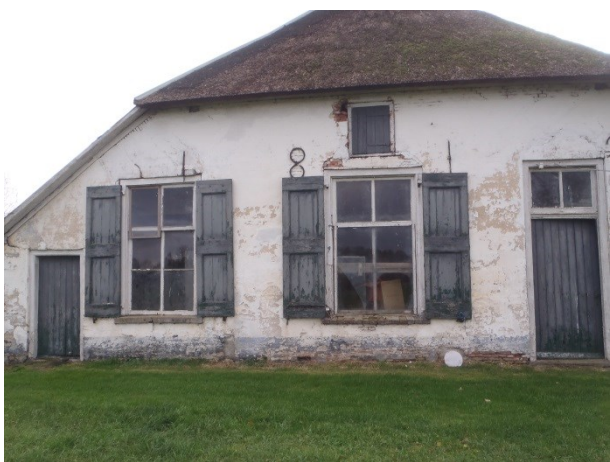
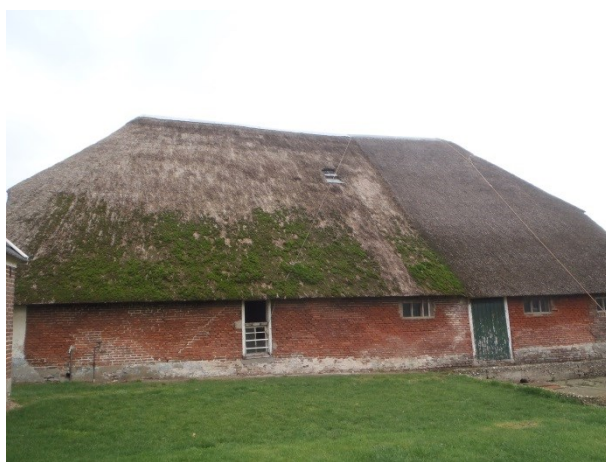
Ook in de kelder zijn geen sporen van dieren aangetroffen. De vloer van de opkamer, het plafond van de kelder, is verwijderd en de kelderruimte is droog en schoon. Hier staat wel een raam open. Aan de buitenzijde van de kelder, ter hoogte van dit raam, is een braakbal van een kerkuil gevonden.

Aan de noordzijde zijn bij enkele ramen luiken aanwezig. Deze zitten vast tegen de muur en zitten zijdelings vol met spinrag.

**Foto 5 en 6:** De boerderij, links de voorzijde(noord) met de gestucte muur en de vensters. Rechts de westzijde van her gebouw met nog juist zichtbaar de oude mestvaalt Voor het (kelder) raam lag op het gras de uilenbal van de kerkuil.

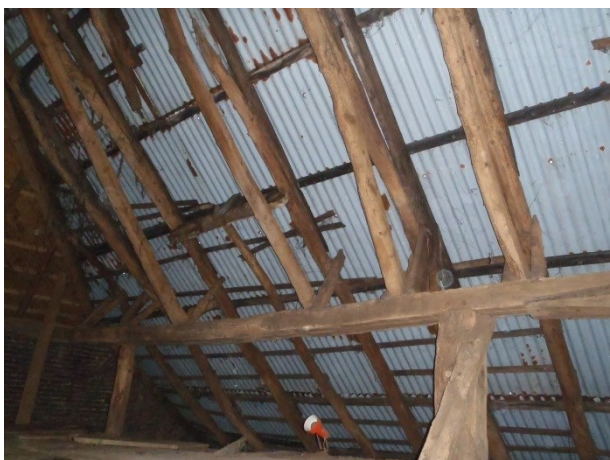
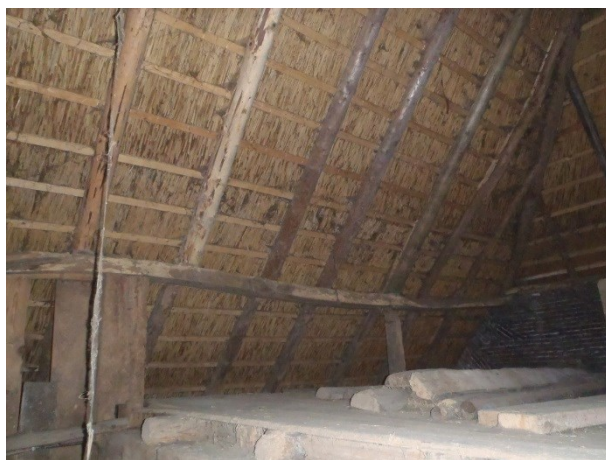
De boerderij heeft massieve muren. Het dak bestaat uit riet. Aan de oostzijde is dit riet voor een groot deel vervangen door stalen golfplaten. Een ander deel is met een groot zeil afgedicht. De kap is niet beschoten. Van binnenuit zijn het riet en de stalengolfplaten zichtbaar. Het dak rust op oude houten gebinten. Op de gebinten zijn geen sporen van uilen aangetroffen.

**Foto 7 en 8:** De binnenzijde van de boerderij met de niet beschoten kap. Links de golfplaten en rechts het riet.

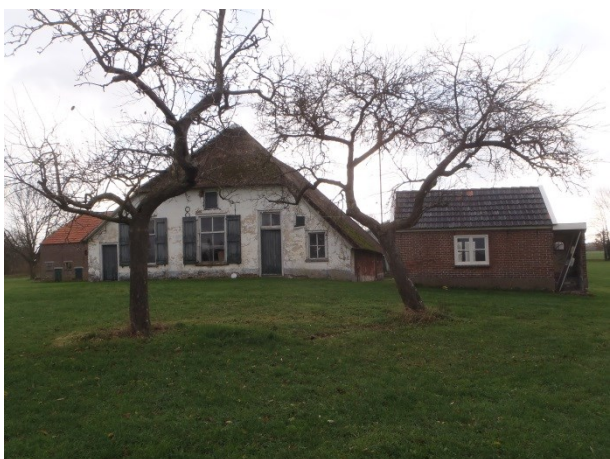
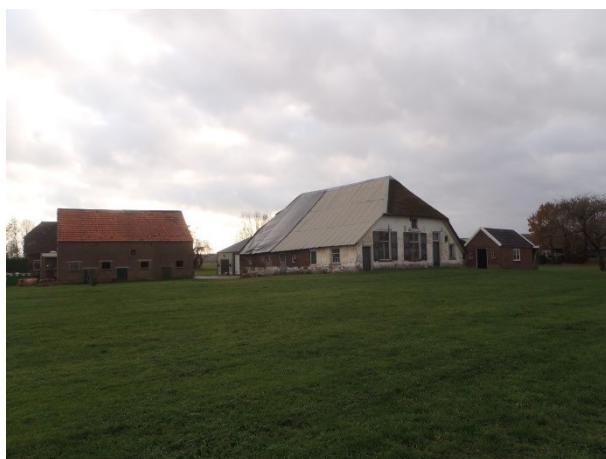
**Foto 9, 10:** het ensemble van de drie gebouwen uit twee hoeken gezien. De foto's geven een goed beeld van de onderlinge ligging van de drie gebouwen en de omringende gronden.
