# Quickscan flora en fauna Polveensweg 25, Klarenbeek

Opdrachtgever: De heer T. Brugman  
Polveensweg 25  
7382DA Klarenbeek

Datum: 2 juli 2019

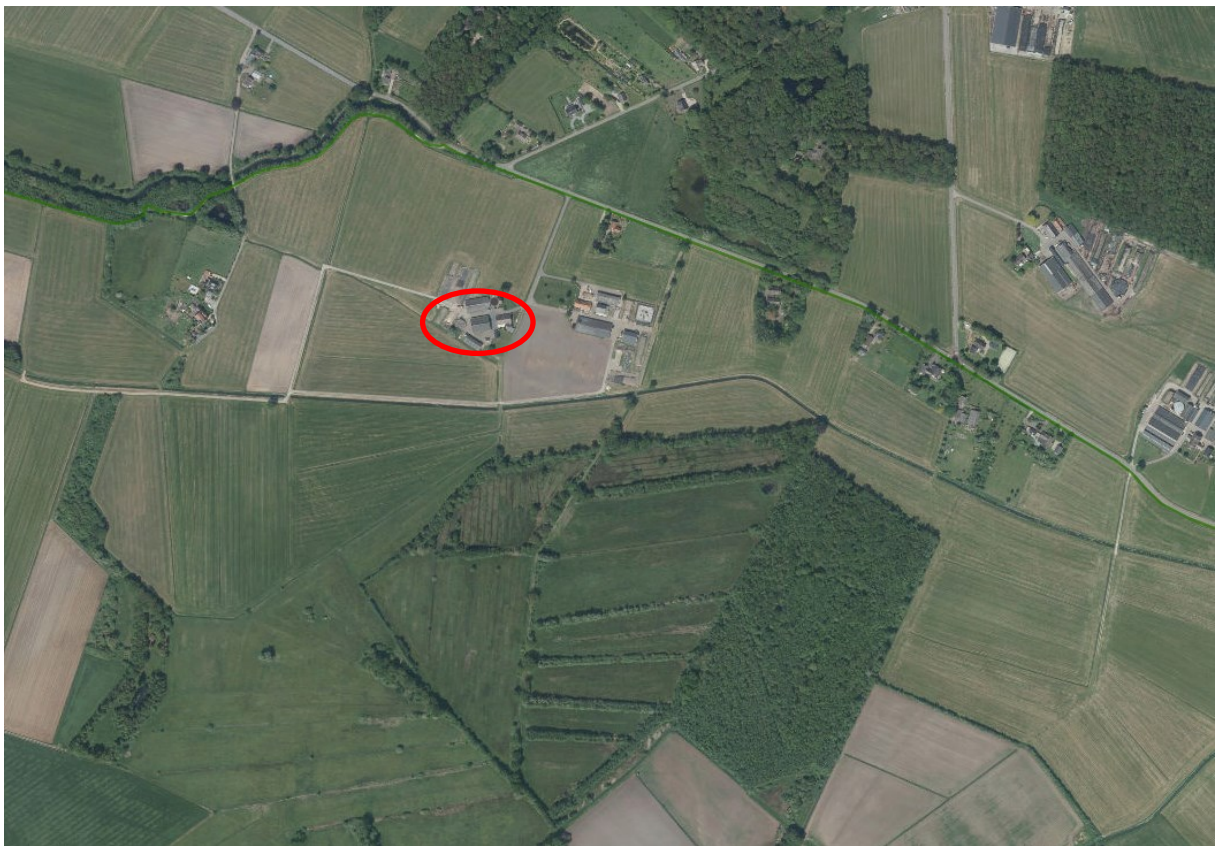
Afbeelding 1: ligging van het plangebied. Het plangebied is met een rode lijn omcirkeld. (bron: <http://gelderland.maps.arcgis.com> )

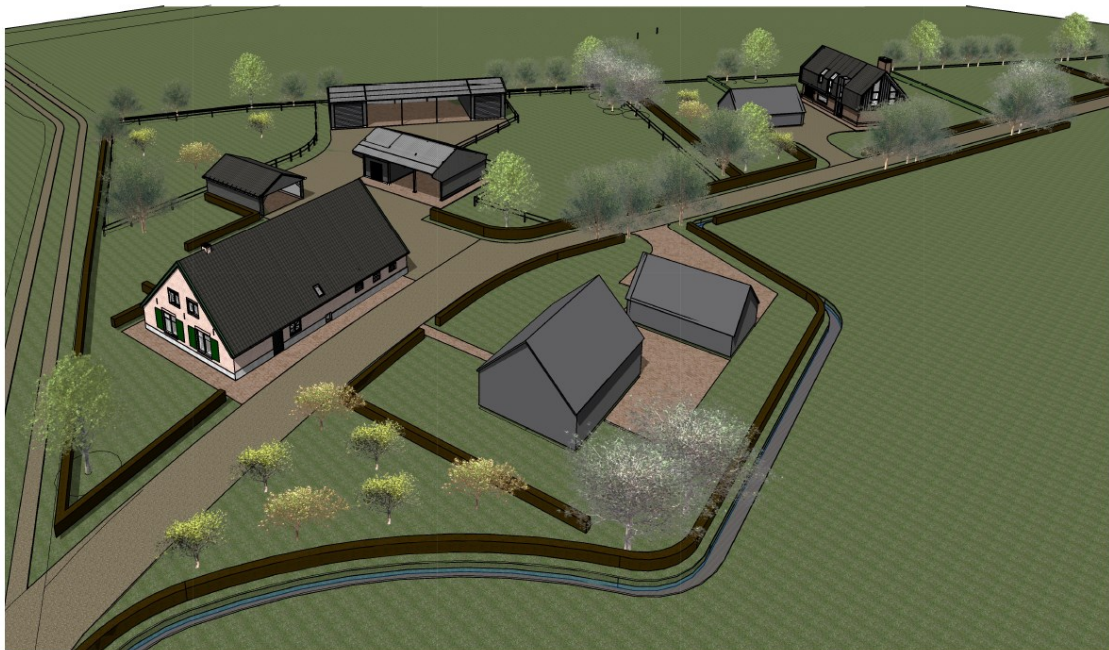
Afbeelding 4: 3 D impressie van de plannen (bron: bureau BAS, 28 juni 2019)

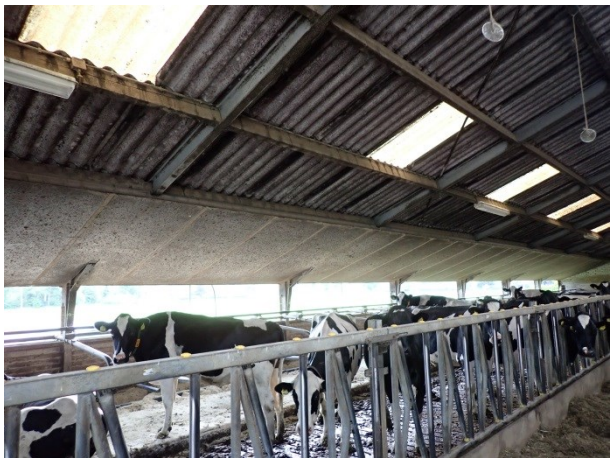
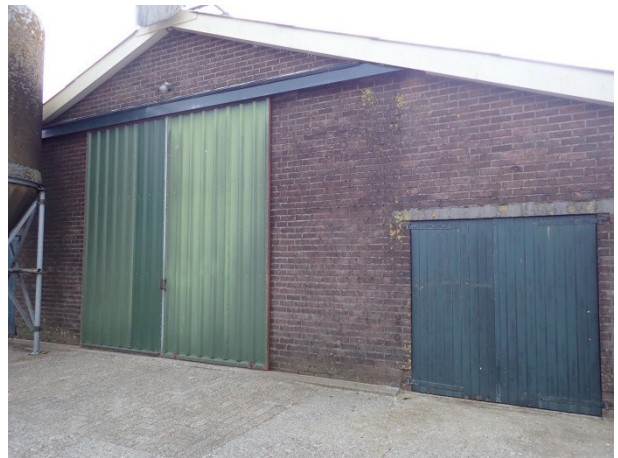
Foto 1 en 2: de te slopen loopstal links binnen in de stal en rechts de westelijke kopgevel.

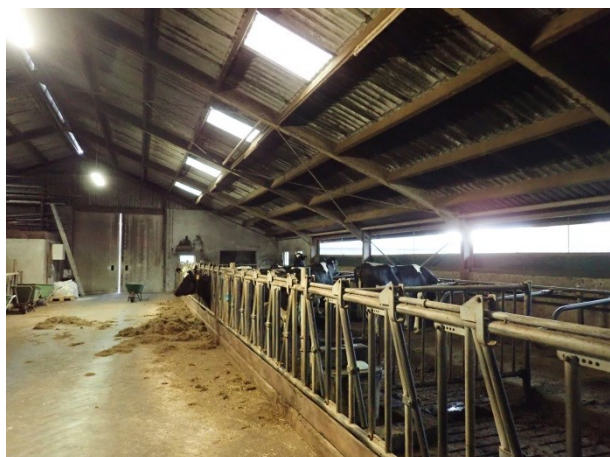
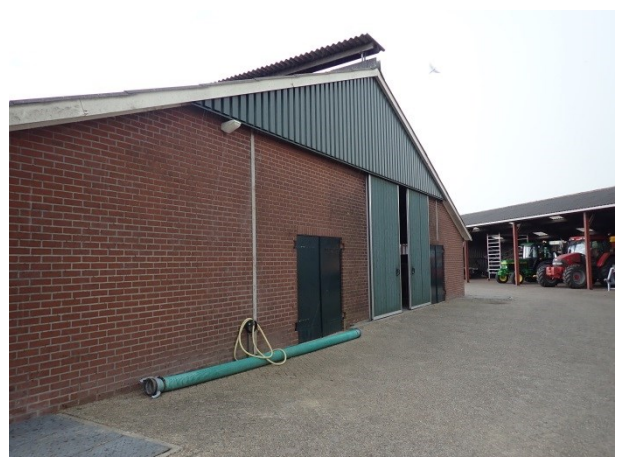
Foto 3 en 4: de te slopen veestaf, links de binnenzijde met de stalenspanen waarop de boerenzwaluw broedt en rechts de buitenzijde met op de achtergrond de te handhaven werktuigenberging.

De veestalling wordt gesloopt maar de werktuigenloods blijft bestaan. De boerenzwaluw, die op de stalenspanen broed, kan hierdoor zelfstandig een alternatieve locatie vinden op de stalenspanen van de werktuigenloods. Voor de huiszwaluw ligt de situatie iets anders. De bestaande woning is in principe geschikt voor de huiszwaluw door het overstek dat de woning heeft. De vogels hebben hier echter niet gebroed. Mogelijk is het dakoverstek te glad om het nest aan te bevestigen.

Zwaluwen weten ook in vrij open ruimten nog geschikte plekken te vinden. Geadviseerd wordt om de totale sloop buiten het broedseizoen uit te voeren.

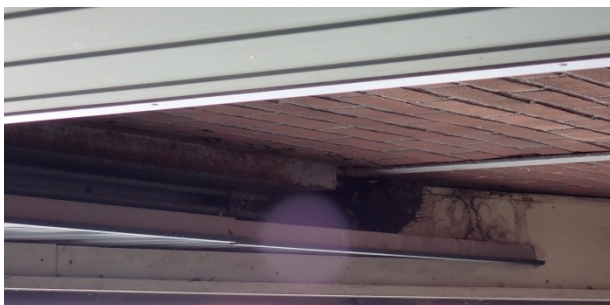
Foto 5: nest van de huiszwaluw op de oostelijke kopgevel van de veestaf

Dit geldt zeker voor de werktuigenberging. Ook deze berging heeft een overstek maar de stalen platen zijn niet geschikt voor de huiszwaluw. De platen zijn te glad. Door het ophangen van een 8 tal nestkommen en of het monteren van enkele ruwe planken onder het overstek kan het overstek aan beide zijden van de stalling geschikt worden gemaakt voor de huiszwaluw. Ditzelfde kan worden uitgevoerd bij de bestaande woning. Worden deze maatregelen genomen dan ontstaat voor de huiszwaluw geen overtreding van de Wet natuurbescherming. De huiszwaluw kan dan zelfstandig weer een nieuwe plek vinden om te broeden waardoor er geen zwaarwegende ecologische redenen meer zijn.

In de te slopen veestalling broeden huiszwaluwen. Deze dieren verlaten Nederland in september om in april terug te keren naar de locatie waar zij eerder hebben gebroed. In de loopstal broeden enkele spreeuwen. Het is daarom belangrijk om de opstallen buiten de broedperiode van vogels te slopen. Voor de spreeuw zou het kunnen volstaan met het weghalen van het dak waarna de stal later nog kan worden gesloopt.

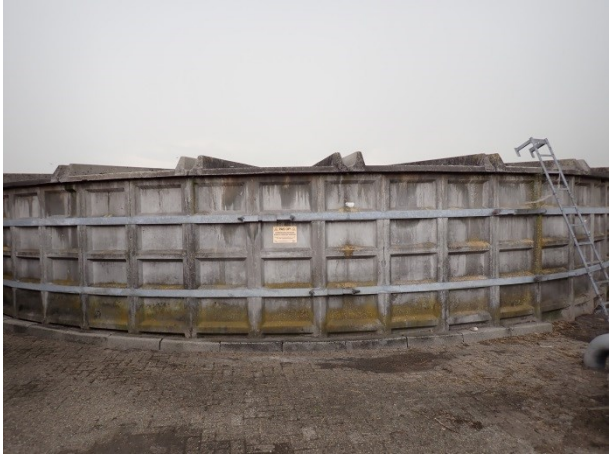
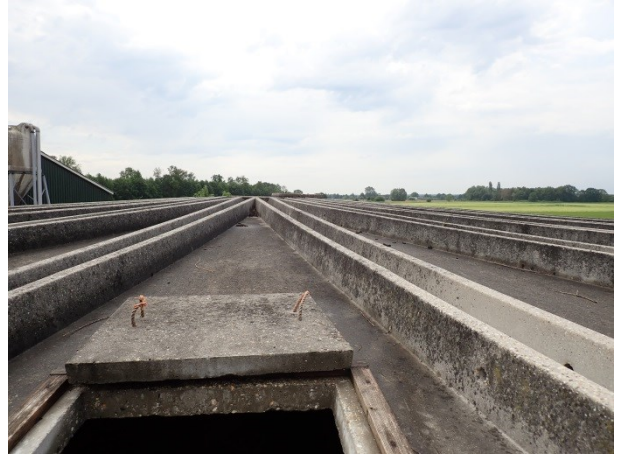
Foto 6 en 7: de betonnen mestilo met rechts het betonnen dak van deze silo met een mangat.

De meststalo is van massief beton en ongeschikt voor vleermuizen. Grote bomen met spleten of holten zijn niet aanwezig. De beide woningen die blijven bestaan zijn mogelijk wel geschikt.

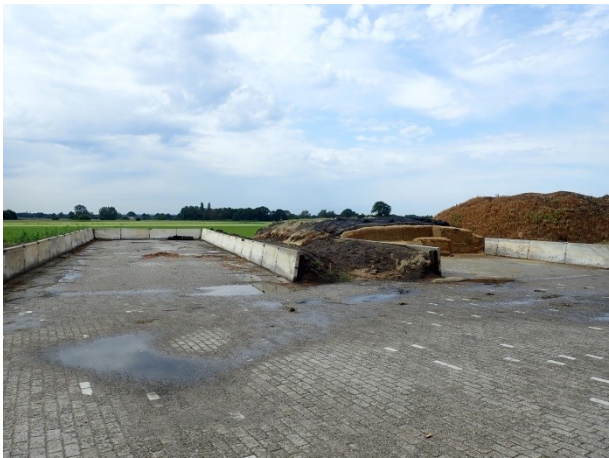
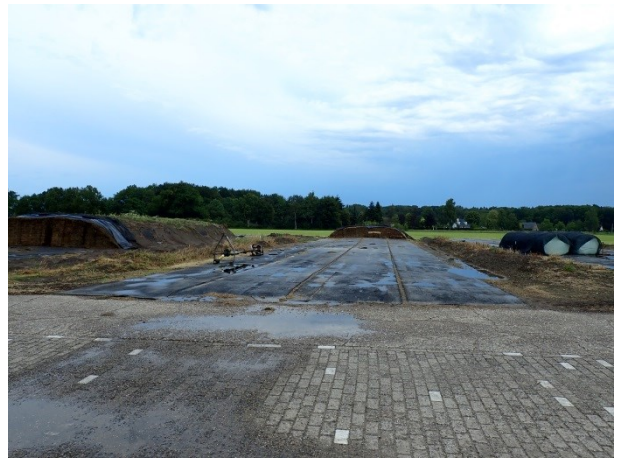
Foto 8 en 9: de opslag voor ruwvoer, met links de betonnen kuilen en rechts de met rubber maten afgedichte opslag.

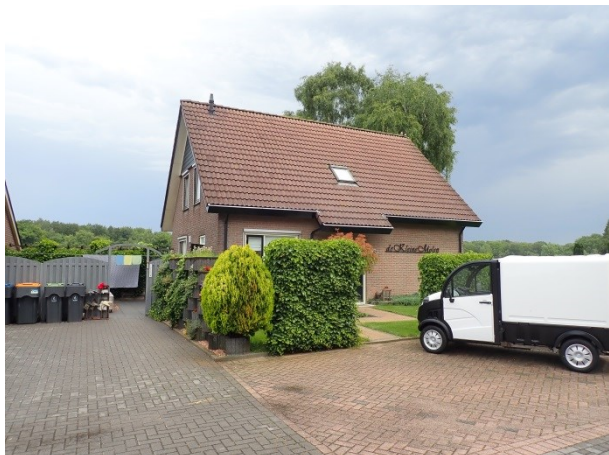
Foto 10 links: de te handhaven woning met het dak waaronder de huismus broedt.

De huismus is aanwezig onder het pannendak van de woning. De hier aanwezige betonnen sneldekkpannen zijn zeer geschikt voor de soort. Ook het dak van de tweede woning op het erf (Polveensweg 23) is geschikt voor de huismus. De te slopen stallen met de grote golfplatendaken zijn niet geschikt. Spreeuwen hebben hier de locatie bezet en de isolatieplaten bieden te weinig houvast voor de huismus om het nest te bouwen. Behalve de nestgelegenheid is ook de functionele leefomgeving van de huismus beschermd. Hier gaat door het verdwijnen van het vee wel wat veranderen. Dit is onvermijdelijk. In de plannen is echter voorzien in een landschappelijke inrichting met hagen, bomen en graslanden. De afbeelding van het 3 d ontwerp op de volgende pagina toont de inrichting zoals deze wordt nagestreefd.

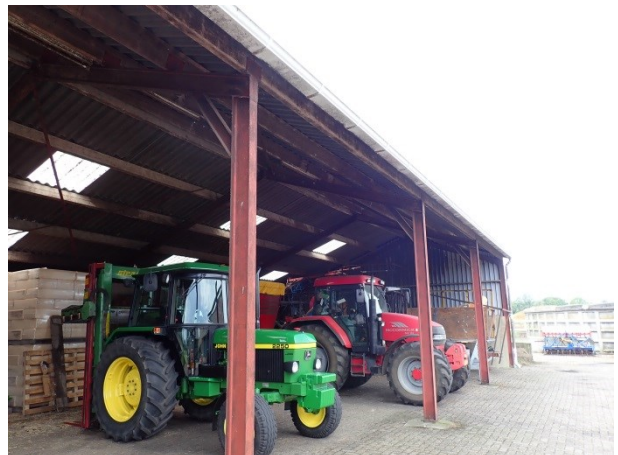
Foto 11 rechts: de te handhaven werktuigenberging waarin de boerenzwaluw broedt.
