### Verkendend bodemonderzoek (NEN 5740)

Koperdijk 3-5 Klarenbeek

Projectnummer: 22051  
Datum: 15 april 2022

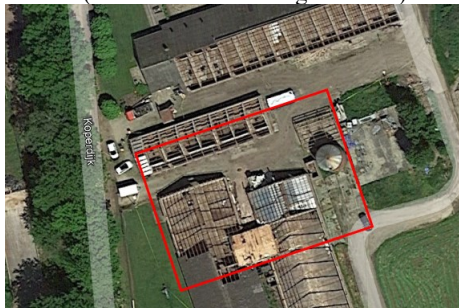
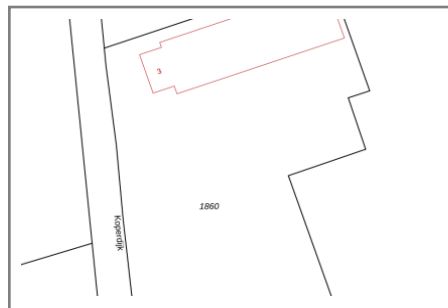
Locatie (situatie met voormalige schuren)

Recentelijk zijn de voormalige agrarische opstallen gesloopt waarbij de woonhuizen/voormalige bedrijfswoningen Koperdijk 3 en Koperdijk 5 zijn gehandhaafd. Het overige gedeelte van het terrein is inmiddels braakliggend.

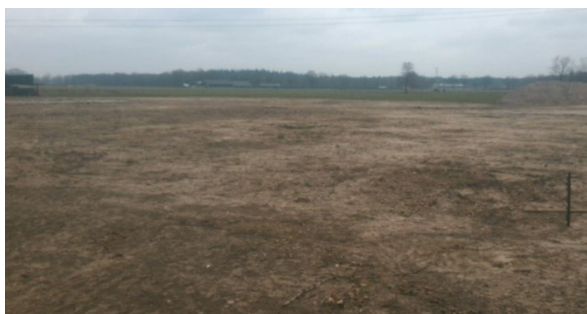
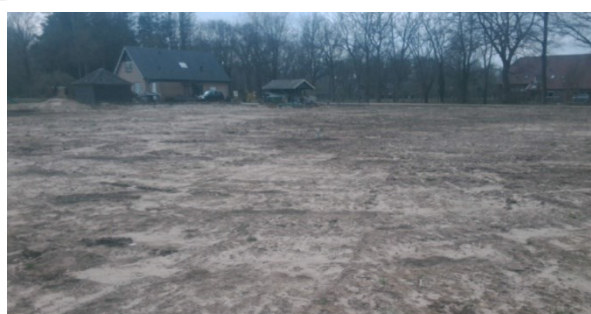
Foto's terrein

Op het terrein Koperdijk 3-5 zijn de twee voormalige bedrijfswoningen nog aanwezig (kavel 1 en kavel 2).

Het te onderzoeken gedeelte van het terrein bevindt zich tussen deze woningen/kavels en is braakliggend (kavel 3).

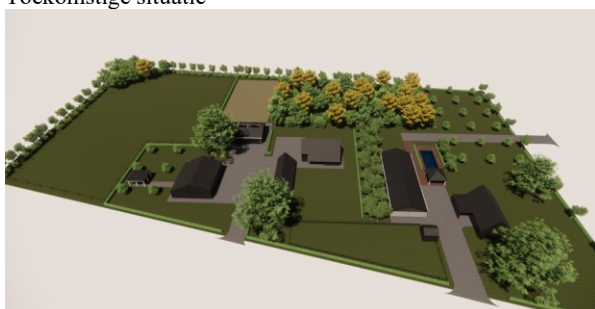
Toekomstige situatie

Het terrein wordt opgesplitst in drie kavels. Op de te onderzoeken kavel (kavel 3) wordt een woning gerealiseerd (gebruik wonen met tuin).
