NADER BODEMONDERZOEK EN VERKEN-  
NEND ONDERZOEK ASBEST IN BODEM

RIJKSSTRAATWEG 63 TE VOORST

GEMEENTE VOORST

# Nader bodemonderzoek en verkennend onderzoek asbest in bodem Rijksstraatweg 63 te Voorst in de gemeente Voorst

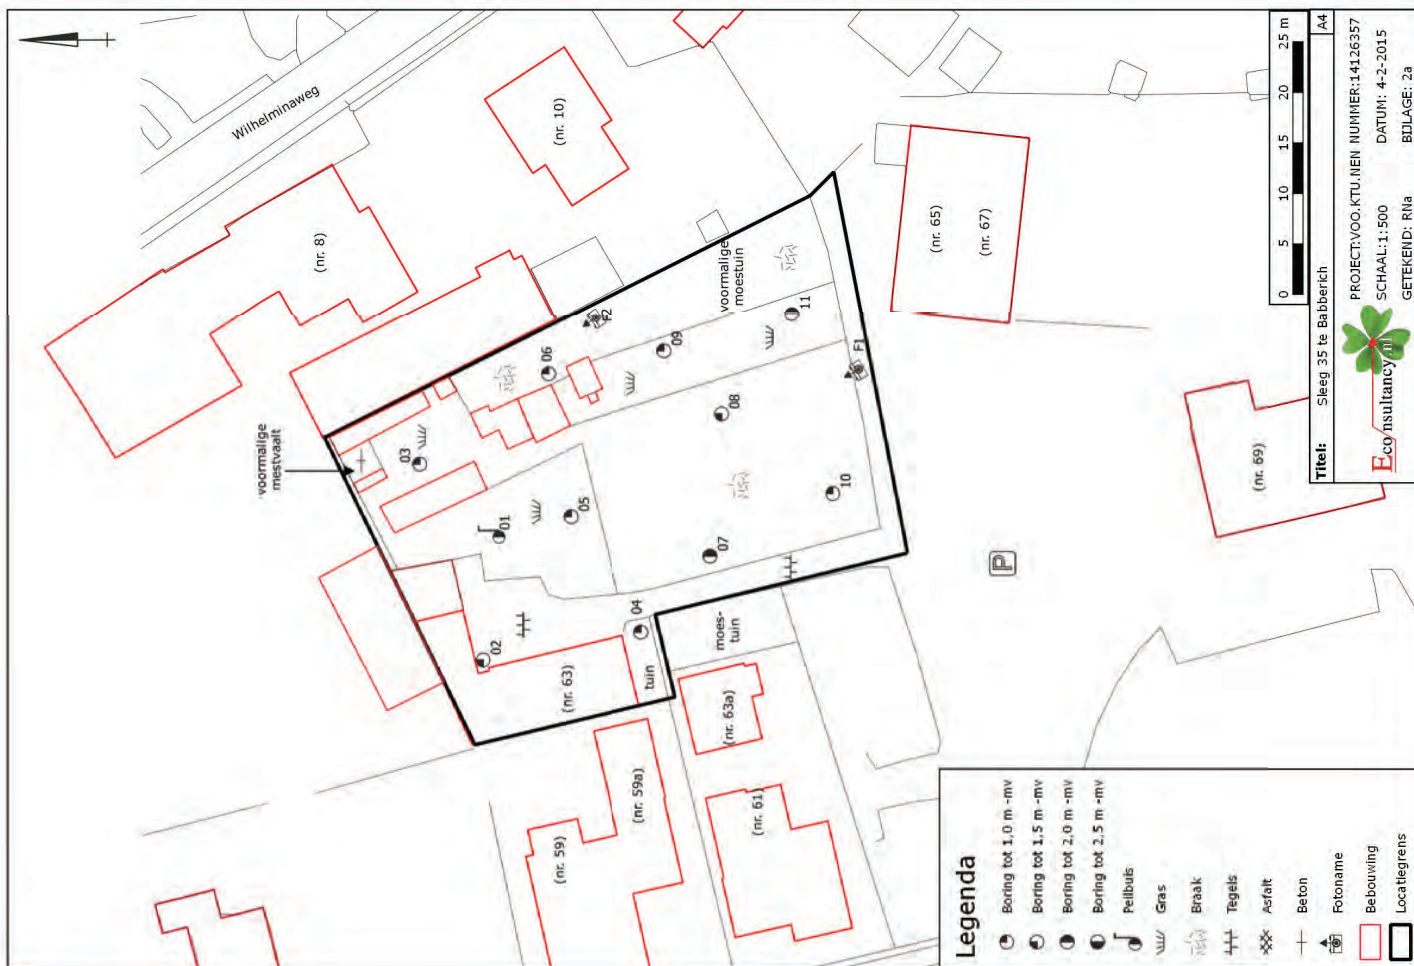
- Boring tot 1,0 m -mv
- Boring tot 1,5 m -mv
- Boring tot 2,0 m -mv
- Boring tot 2,5 m -mv
- Peilbuis
- Gras
- Braak
- Tegels
- Asfalt
- Beton
- Fotonaam
- Bebouwing
- Locatiegrens
