## Historisch vooronderzoek

Adres: Haarwal 3  
Postcode, Plaats: 6709 PC Wageningen

Projectnummer: **1522010**  
Versie: **01**  
Revisiestatus: Definitief

Uitvoering conform: NEN 5725

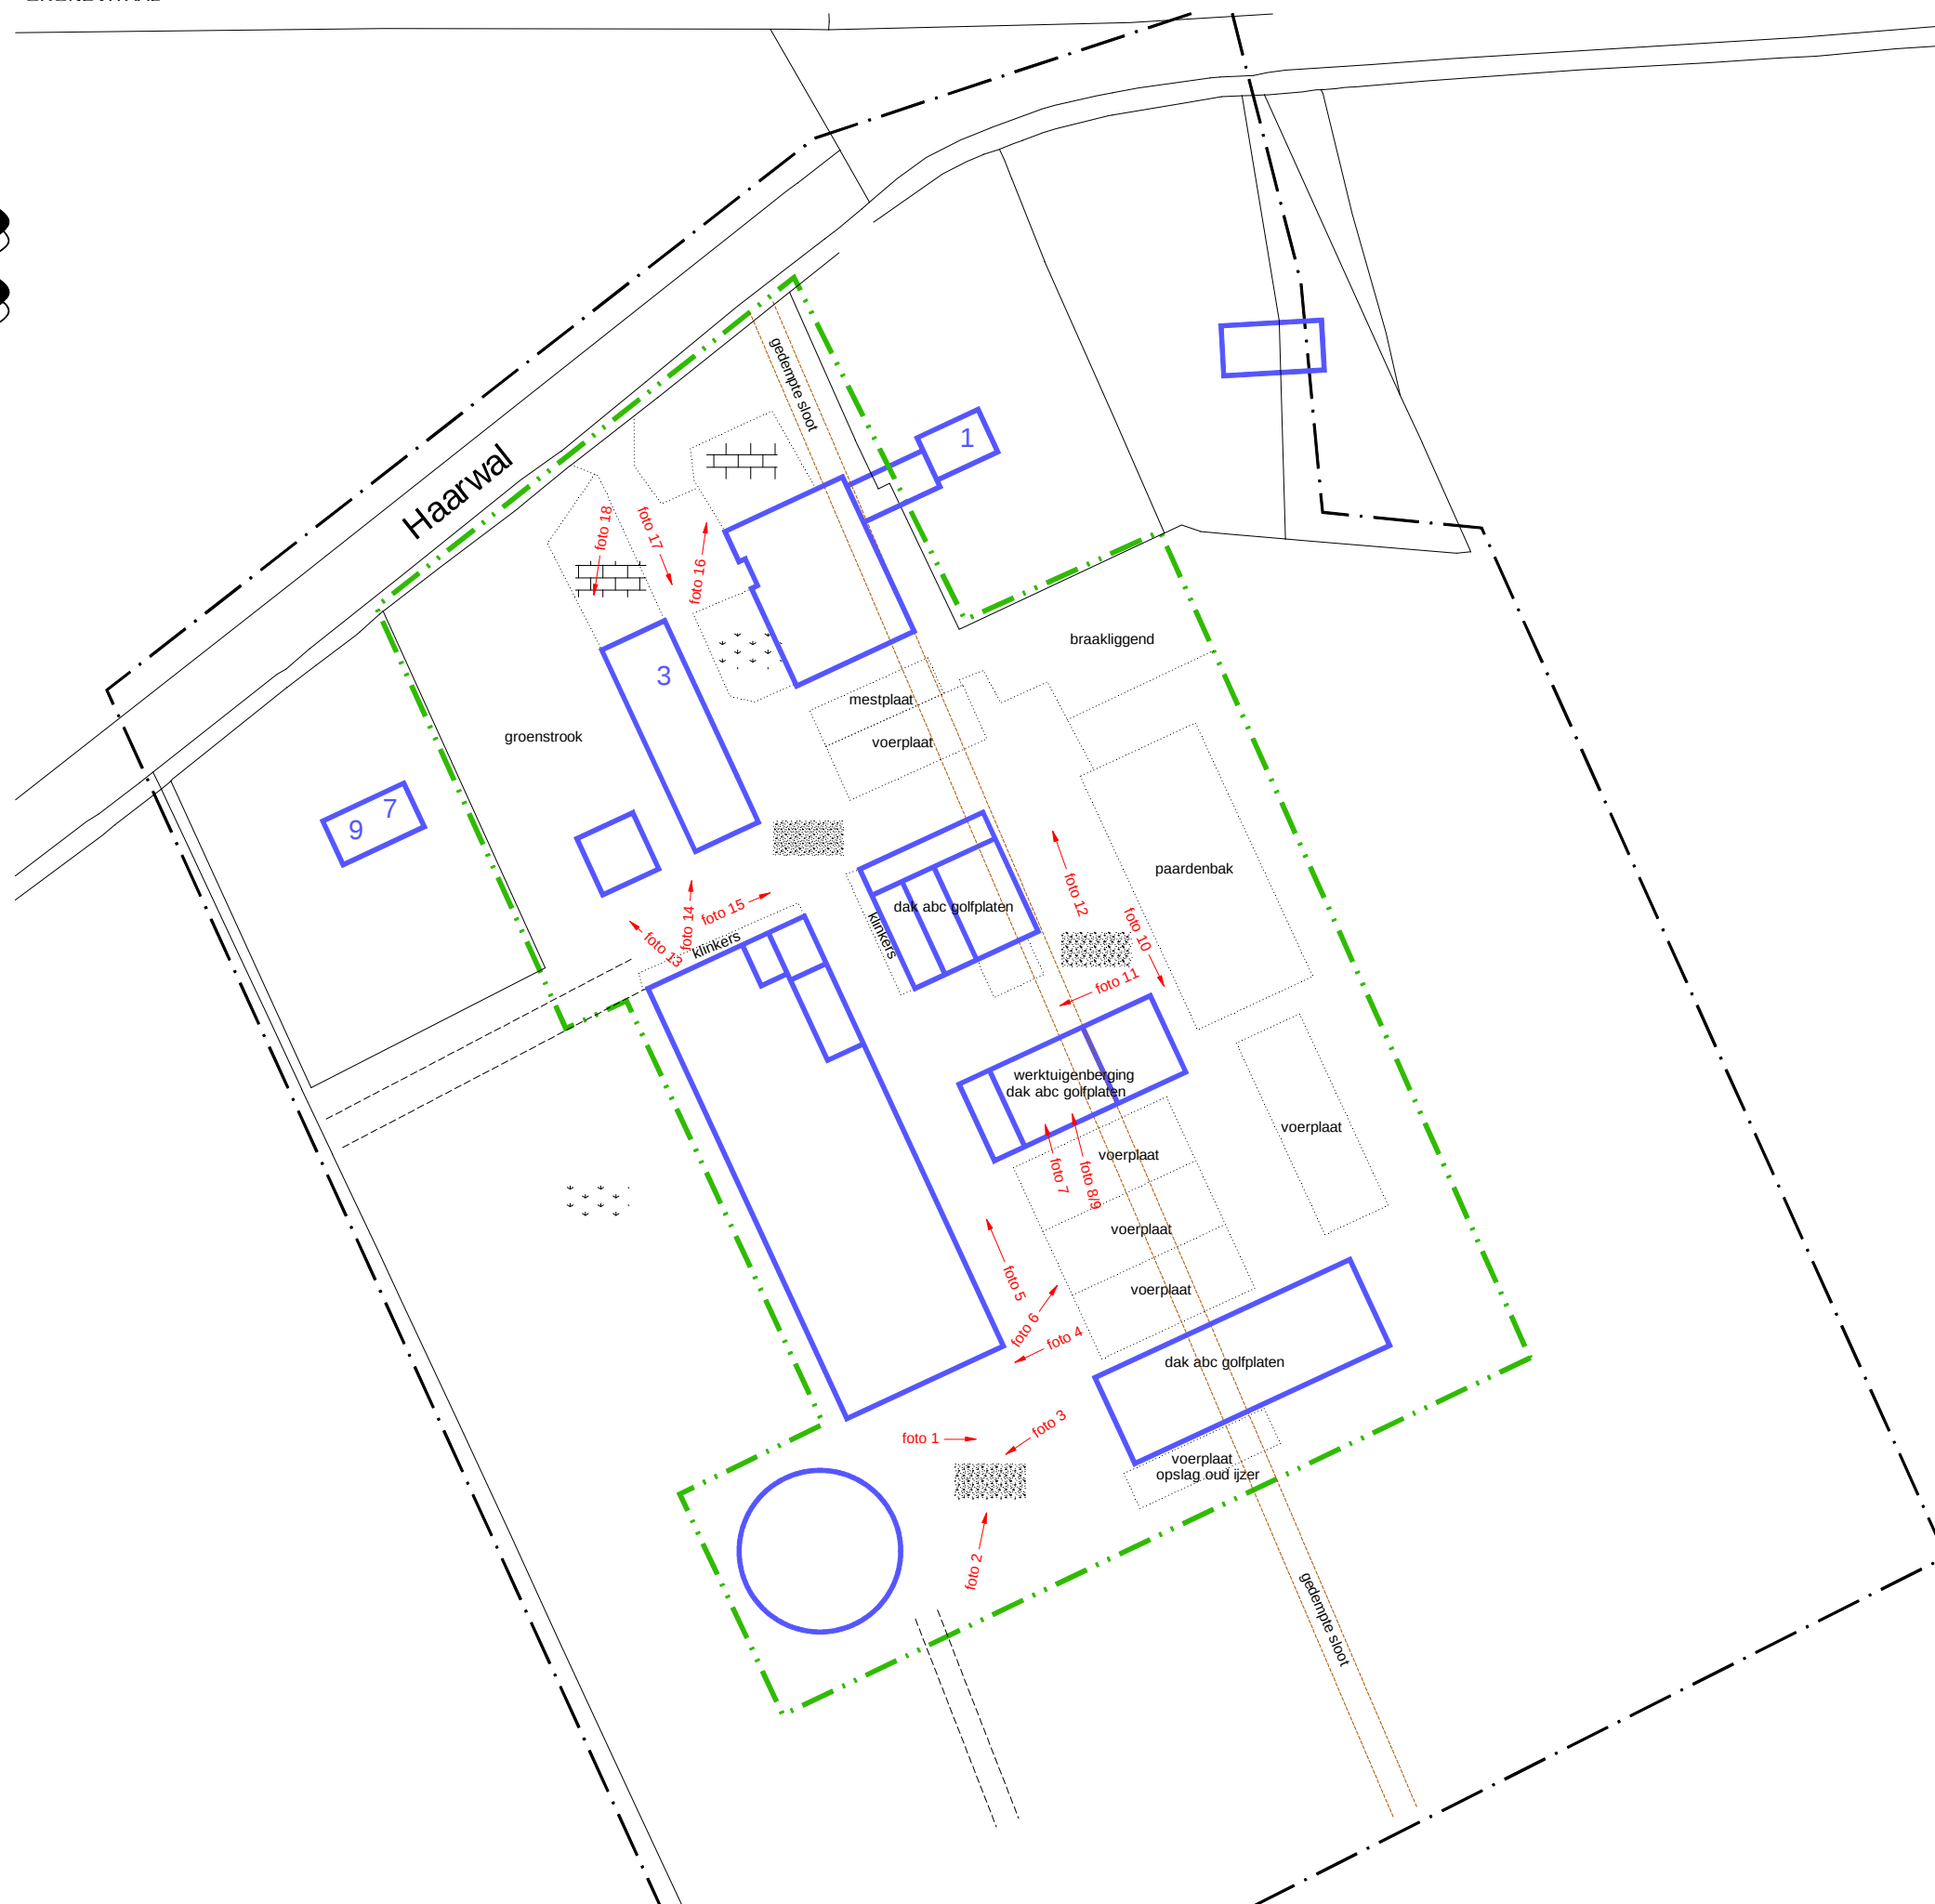
## **BIJLAGE 1**

Het uitgevoerde onderzoek strekt zich uit over een oppervlak van  $\pm 1.380 \text{ m}^2$  (zoals op bijlage 1 aangegeven).

- Volgens het bodemloket en de topografische kaarten is een demping aanwezig op het perceel. Het dempingsmateriaal is onbekend. De demping is aangegeven op bijlage 1, terreinsituatie en gebouwen. Tevens is erfverharding met puin en/of bouw en sloopafval aanwezig.
