## **Historisch bodemonderzoek (vooronderzoek) Hartenseweg 7 - 11 Wageningen**

## Historisch bodemonderzoek

Hartenseweg 7- 11  
Wageningen

1704/122/BU-01

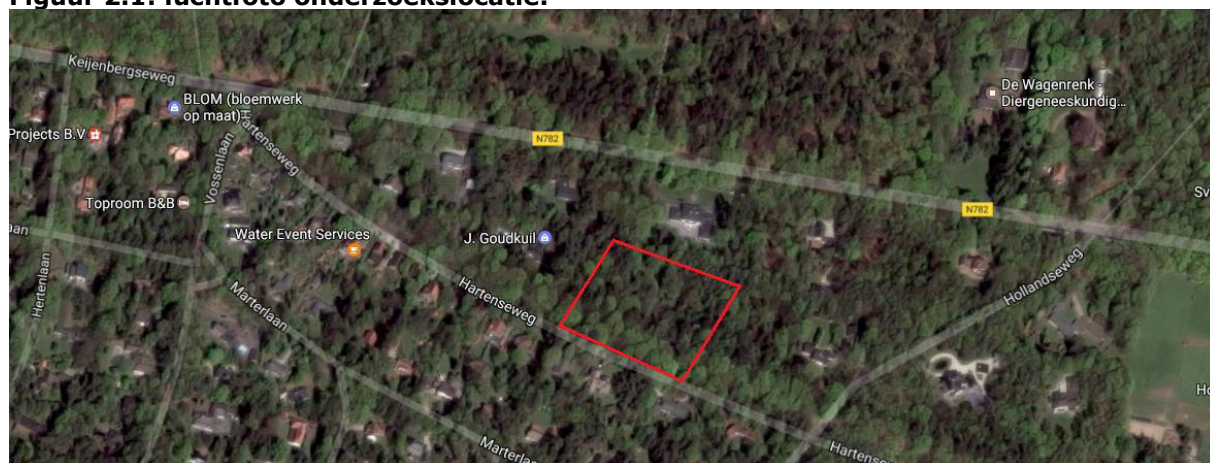
**Figuur 2.1: luchtfoto onderzoekslocatie.**

De onderzoekslocatie is gelegen te Wageningen-Hoog en bevindt zich ten noorden van de Hartenseweg. De onderzoekslocatie heeft een oppervlakte van 9.190 m<sup>2</sup> en is gedeeltelijk verhard met klinkers en tegels. Het grootste deel van de locatie is onverhard en betreft bosgebied.

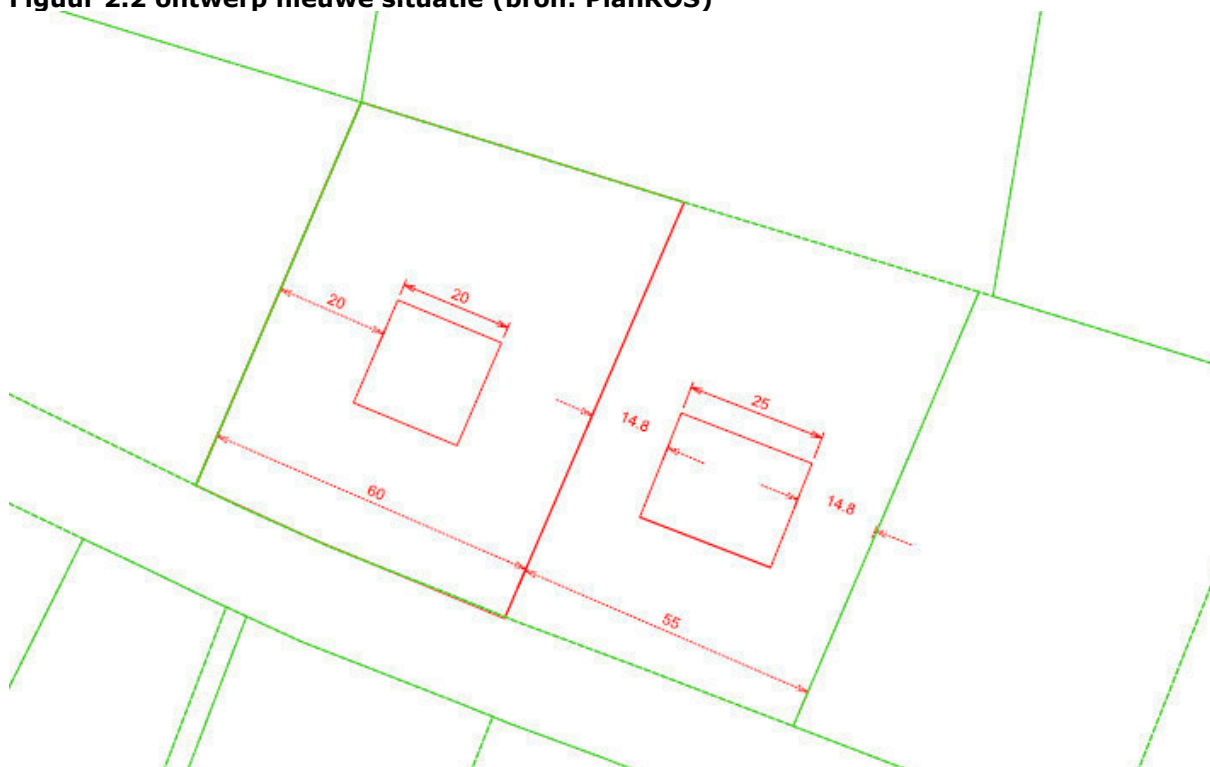
**Figuur 2.2 ontwerp nieuwe situatie (bron: PlanROS)**

In de toekomst is men voornemens twee bouwvlakken binnen de huidige tuin- en woonbestemming te verschuiven en twee woningen op de locatie te realiseren.
