**VERKENNEND ASBESTONDERZOEK*****Ritzema Bosweg******Wageningen***

Datum: 11 december 2017

Rapportnummer: K172782

Opdrachtgever: Van Wijnen Projectontwikkeling Oost BV  
Postbus 5191  
6802 ED Arnhem

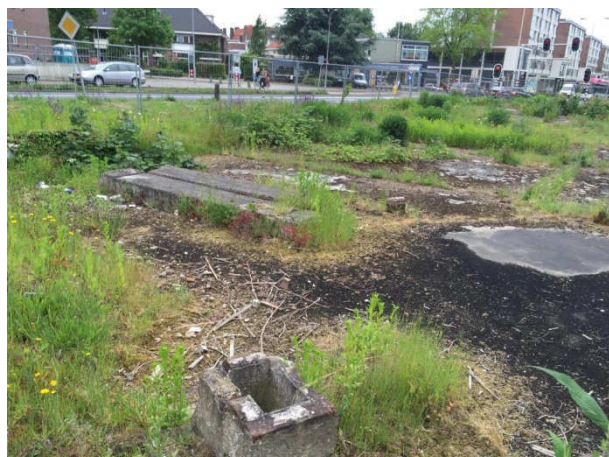
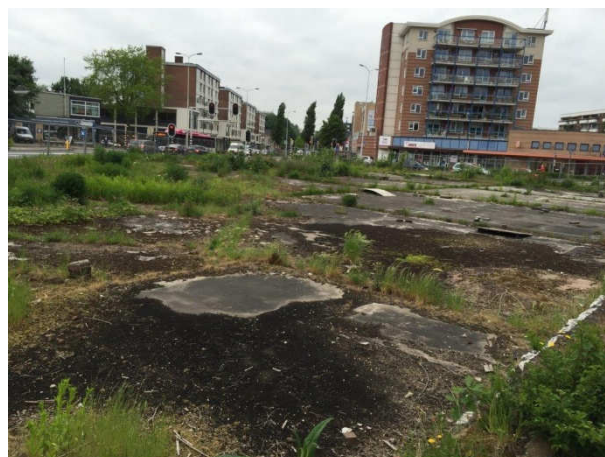
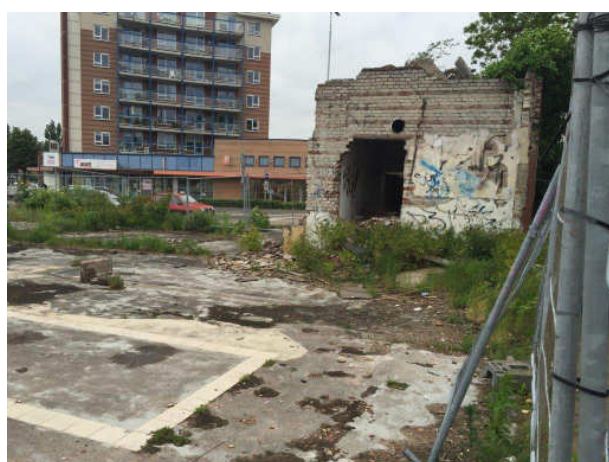
Voorafgaand aan de veldwerkzaamheden d.d. 29 november 2017 heeft een locatieinspectie plaatsgevonden. Het terrein is grotendeels verhard met beton. Een deel van de voormalige bebouwing is nog aanwezig. Om het terrein is een hek geplaatst.

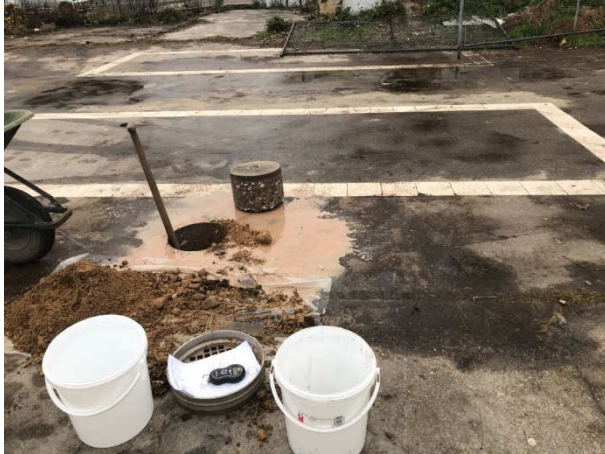
meetpunt 01

| Gat | Traject (m-mv) | Zintuiglijke afwijking |
|---|---|---|
| 01 | 0-0,5 | sporen puin, sporen slakken |

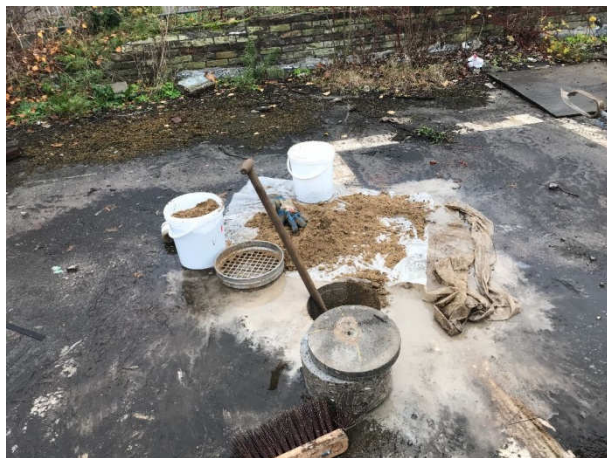
meetpunt 05

| Gat | Traject (m-mv) | Zintuiglijke afwijking |
|---|---|---|
| 05 | 0-0,5 | sporen baksteen, resten puin, sporen slakken |
