# Aanleg warmtenet deel 2 Benedenbuurt Wageningen

**Verkennd bodemonderzoek**

*Projectnaam* Aanleg warmtenet deel 2 Benedenbuurt Wageningen  
*Titel* Verkennend bodemonderzoek  
*Projectnummer* 78652

*Kenmerk* R01-78652-WZI-d02  
*Status* Definitief  
*Versienummer* 2.0  
*Datum* 9 mei 2023

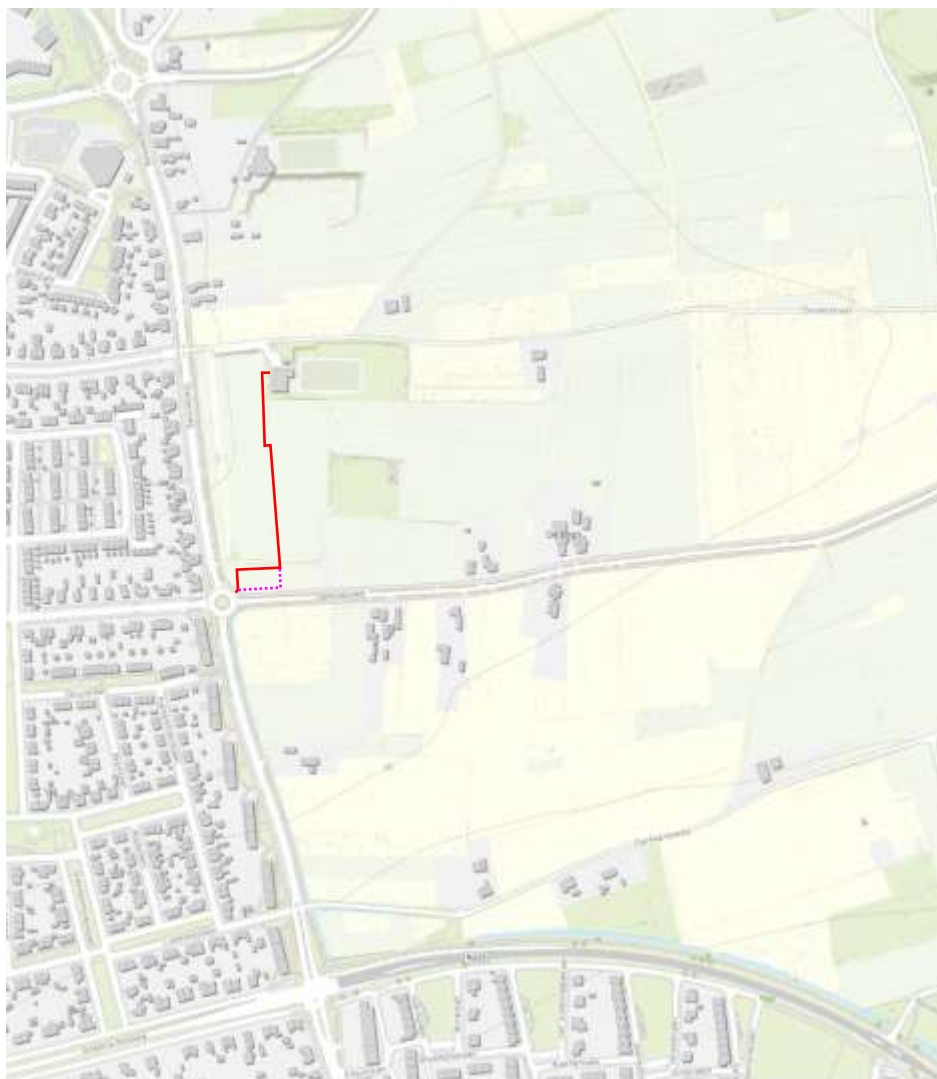
Figuur 2.1: Onderzoekslocatie

In onderstaande figuur 2.1 is de onderzoekslocatie (rode lijn) en uit het onderzoek voorgekomen alternatieve warmtenet tracé (magenta stippel lijn) aangegeven.

Dit rapport betreft een 2<sup>e</sup> versie van het definitieve rapport. In figuur 2.1 is het alternatieve tracé van het warmtenet opgenomen. Met dit rapport komt de 1<sup>e</sup> definitieve versie te vervallen.
