**RAPPORT**  
**Vooronderzoek NEN 5725**  
**Die Denweide 3 te Westervoort**

Aeres Milieu projectnummer AM14110

| Soort onderzoek | : Vooronderzoek conform NEN 5725 |

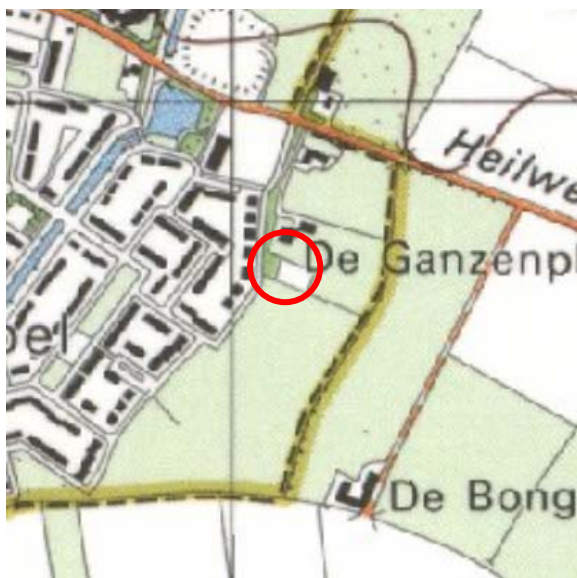
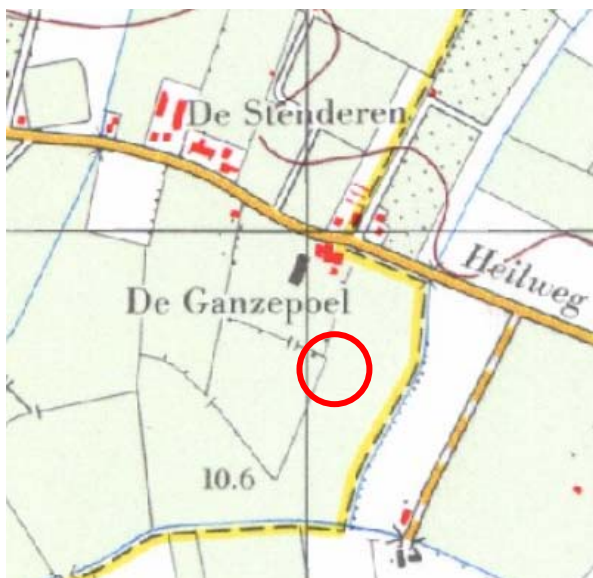
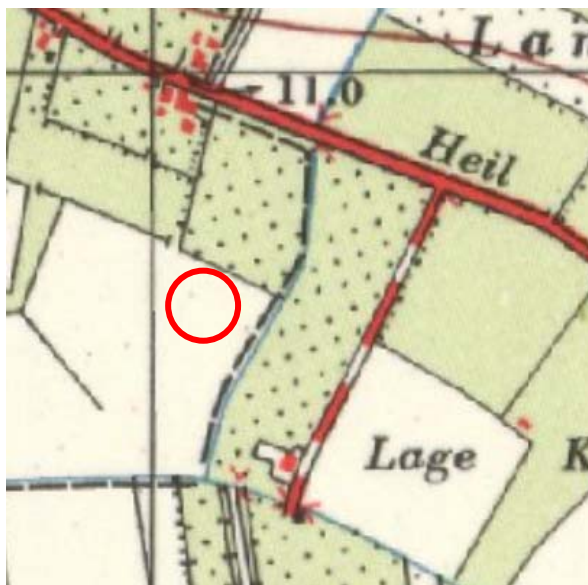
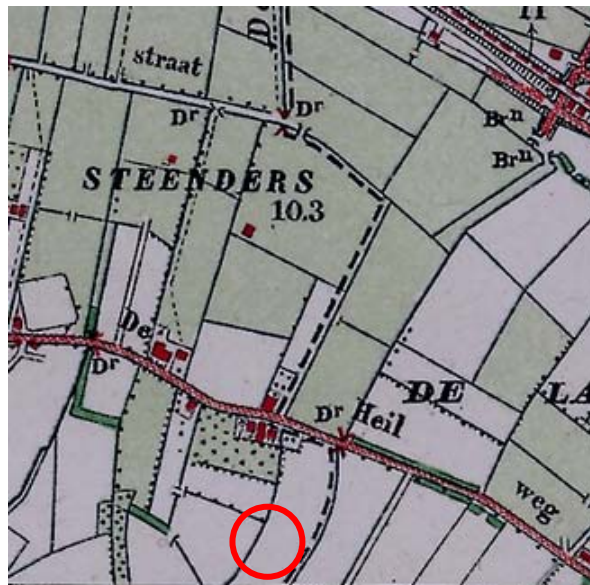
Op de geraadpleegde historische kaarten uit 1906, 1958, 1977 en 1990 is geen bebouwing zichtbaar op de locatie.

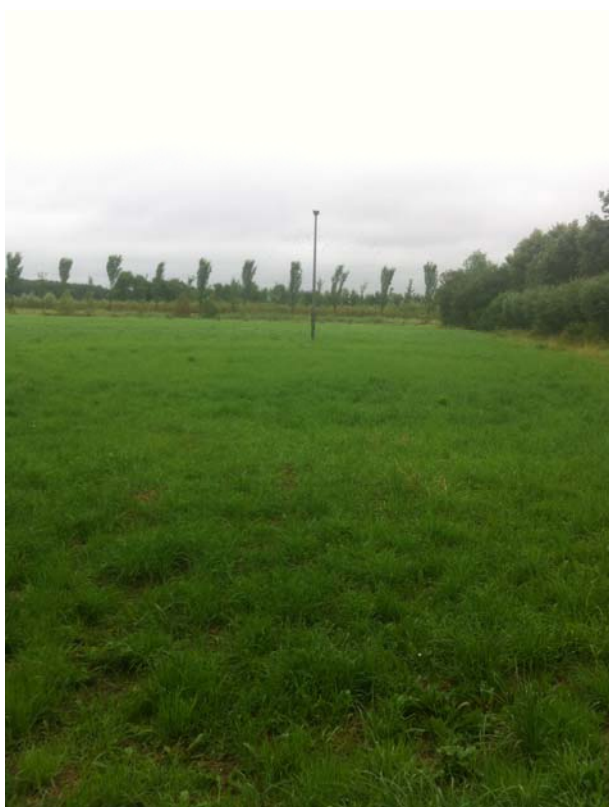
Foto 1

De locatie is onbebouwd en in gebruik als weiland. Er zijn geen waarnemingen gedaan die wijzen op de aanwezigheid van bodemverontreinigingen of bronnen van verontreinigingen. Een fotoreportage van de onderzoekslocatie is opgenomen in bijlage 2.
