# **Westervoort, De Schans**

Een bureauonderzoek en inventariserend veldonderzoek in de vorm van boringen

ADC Rapport 560

In opdracht van: gemeente Westervoort

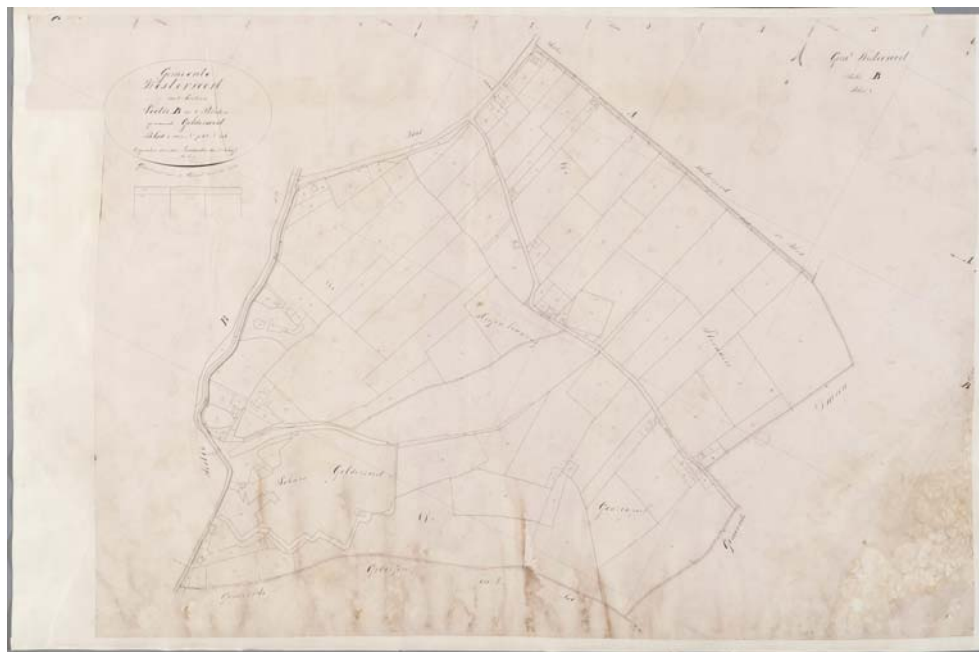
Afb. 1 Het kadastrale minuutplan uit 1830. Op dit plan staat alleen ter plaatse van de panden Schans 4 en Schans 7/7a bebouwing, die thans nog deels aanwezig is. Ter plaatse van Schans 4 en 6 staat bebouwing getekend, die thans niet meer aanwezig is. Tussen de panden bevindt zich een wiel. ([www.dewoonomgeving.nl](http://www.dewoonomgeving.nl)).

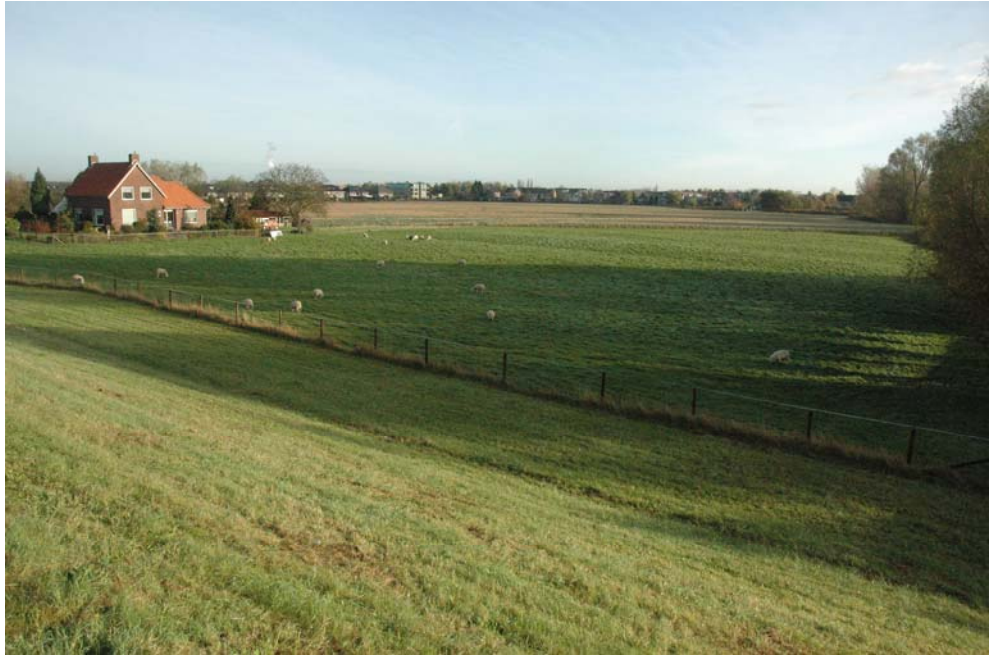
Afb. 2 Overzicht van het zuidelijke deel van het terrein. Hier bevond zich in de 18de eeuw het fort Geldersoord(h). Het pand links is Schans 7/7a. De resten van de nog aanwezige buitenste gracht bevinden zich ter plaatse van de bossages rechts op de foto.

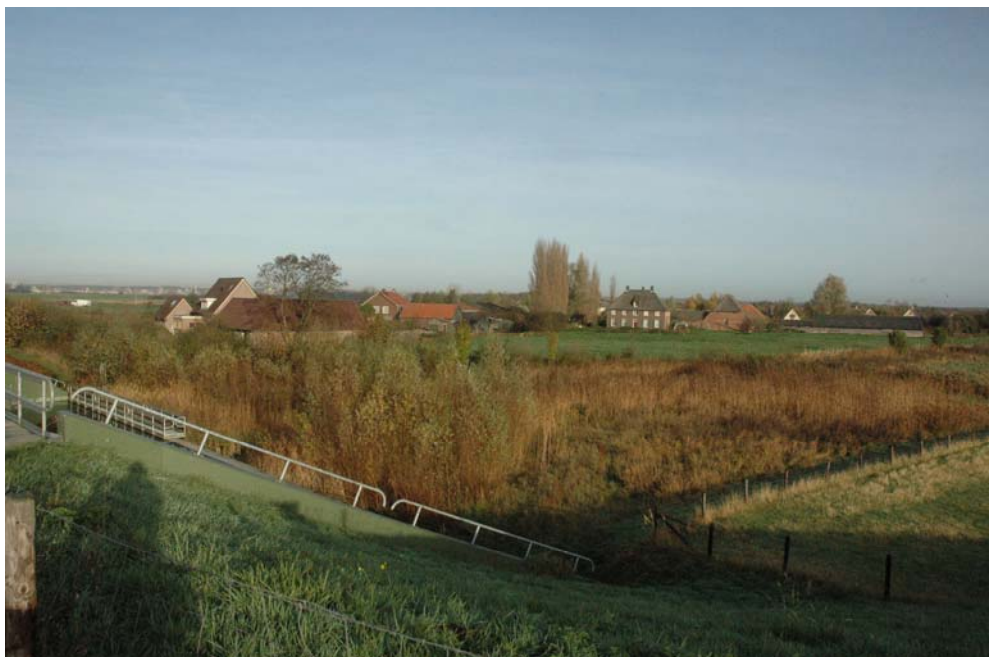
Afb. 3 Overzicht van het noordelijke deel van het onderzoeksterrein. Van links naar rechts zijn respectievelijk Schans 6, 3 en 4 zichtbaar. De voormalige 18de-eeuwse sluis bevindt zich op de voorgrond. Links is nog net een deel van de inlaatsluis zichtbaar, die behoort bij de naoorlogse IJssellinie.

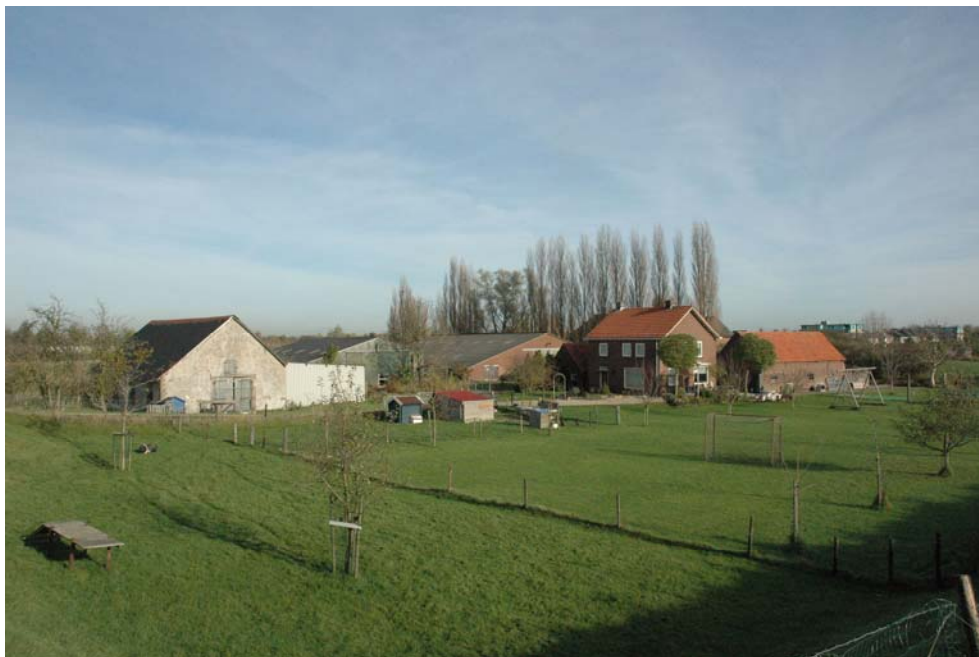
Afb. 4 Schans 3 bestaat uit een woonhuis met aangebouwde schuren, een grote veestalling een kapschuur en een schuur uit de periode rond 1900.

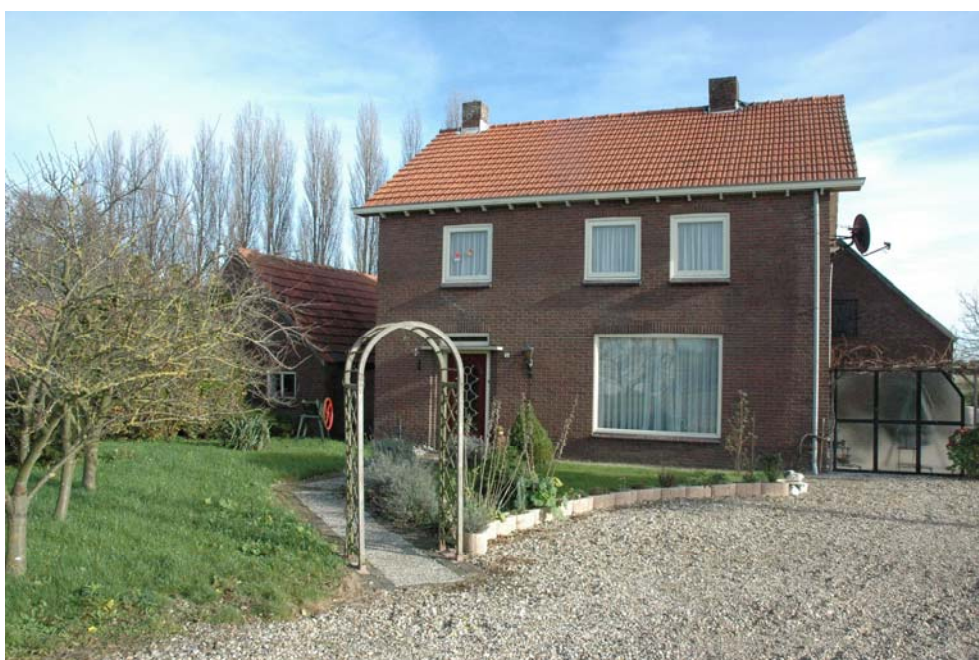
Afb. 5 Het woonhuis gezien vanuit het westen met rechts de schuur uit het midden van de 20ste eeuw en links de varkensschuur uit het eerste kwart van de 20ste eeuw.

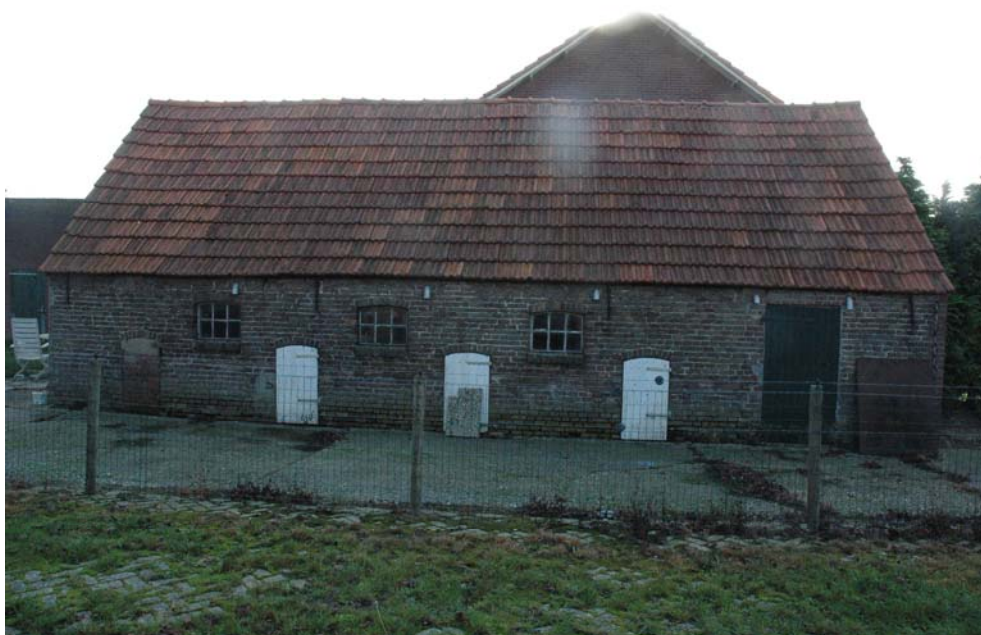
Afb. 7 Direct ten noorden van het woonhuis bevindt zich deze varkensstal uit het eerste kwart van de 20ste eeuw. Bij de herbouw van het woonhuis in de jaren vijftig heeft men deze schuur gehandhaafd.

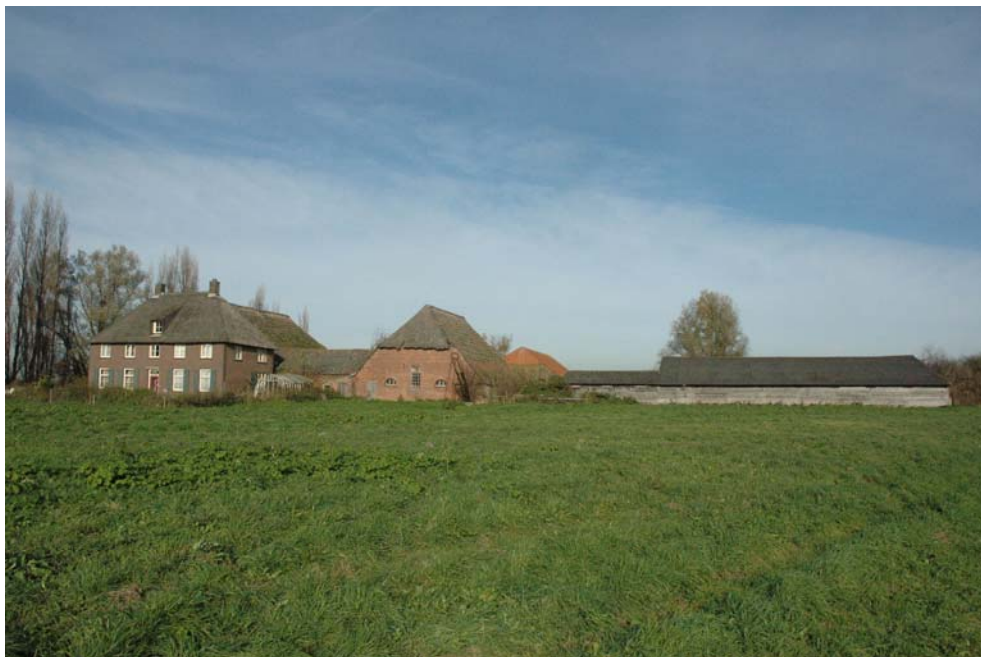
Afb. 12 Schans 4 gezien vanuit het zuiden met van links naar rechts de boerderij, de bijschuur en de grote houten veeschuur.

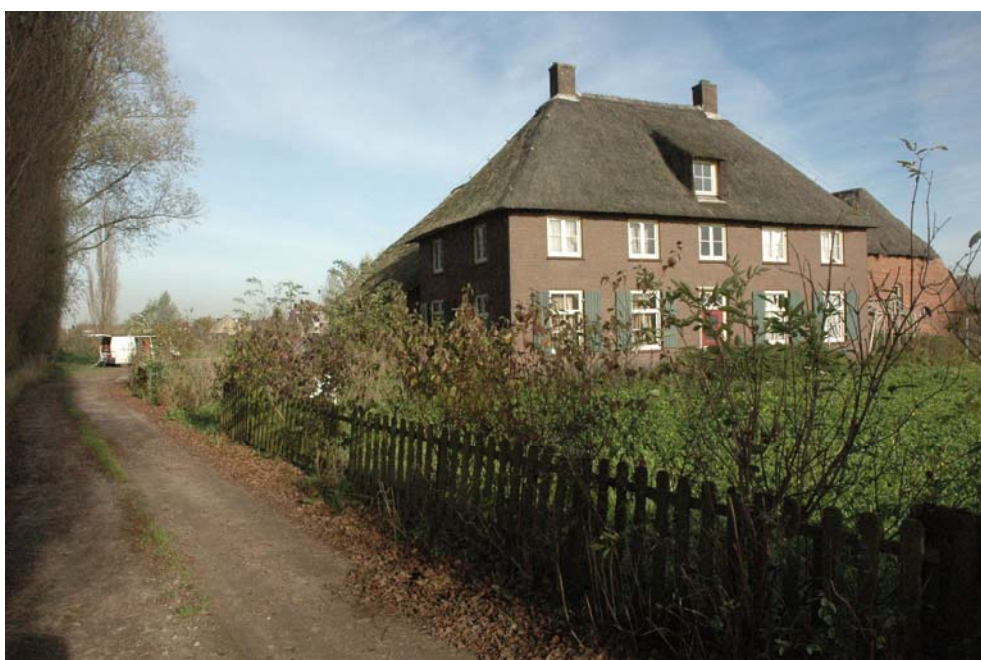
Afb. 13 Schans 4 gezien vanuit het zuiden. De T-boerderij met de voorgevel uit 1948-49, waarachter rechts nog net de bijschuur zichtbaar is.

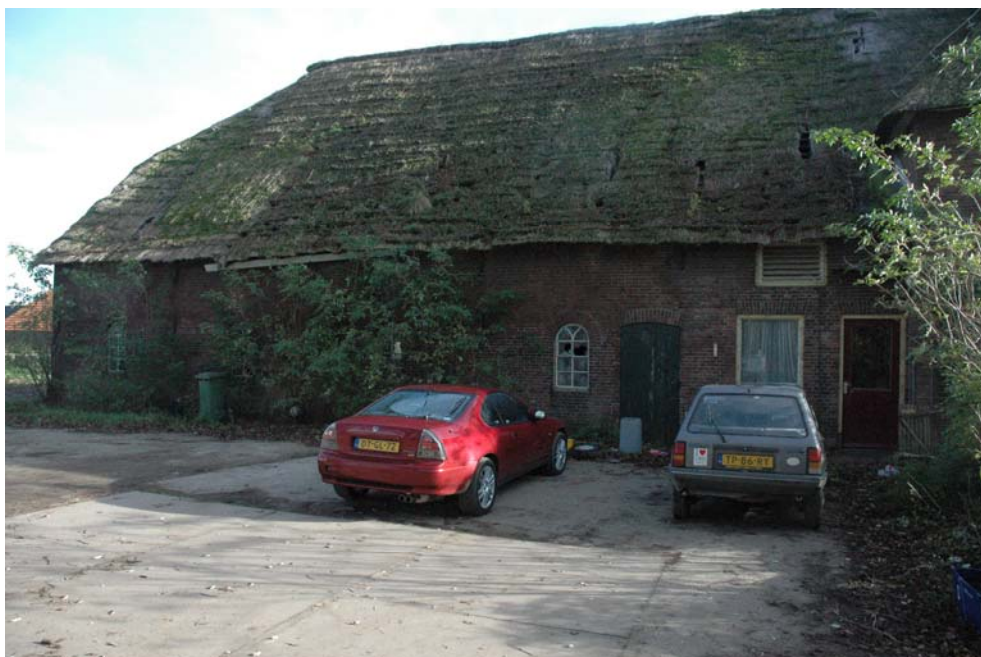
Afb. 14 De westgevel van boerderij Schans 4. Deze gevel zal grotendeels in de tweede helft van de 19de eeuw tot stand zijn gekomen.

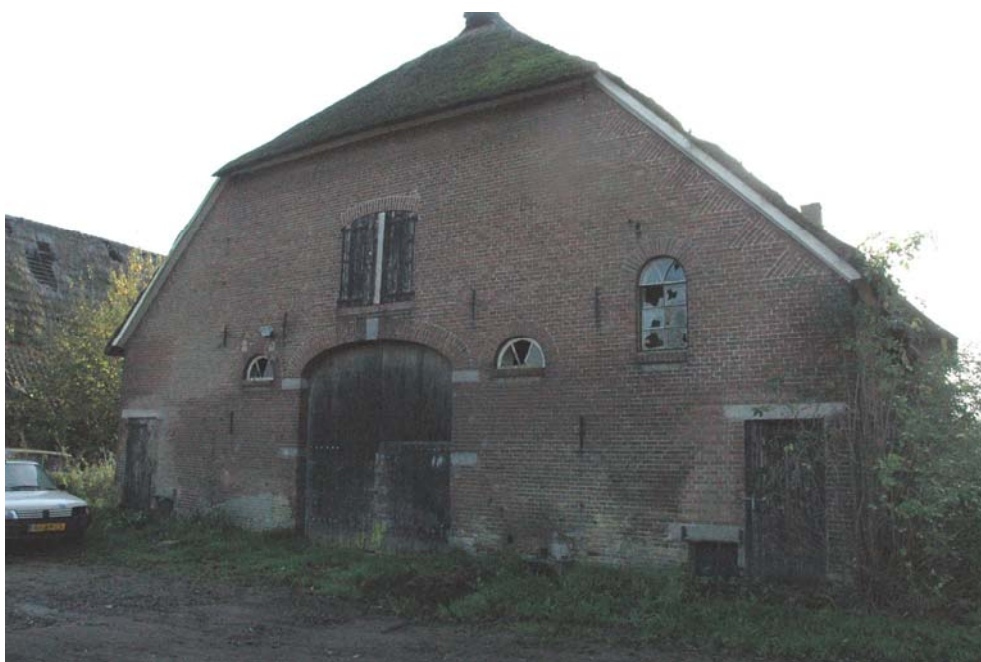
Afb. 15 De boerderij gezien vanuit het noordoosten. De opvallend hoge zijgevels van het bedrijfsgedeelte stammen nog van voor de herbouw uit 1948-49.

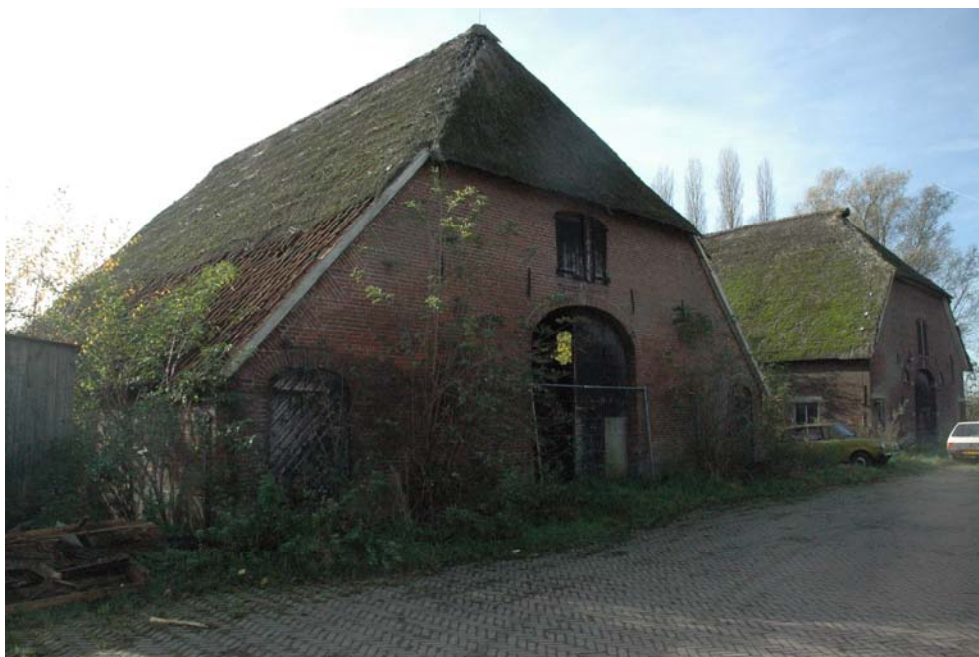
Afb. 16 De schuur gezien vanuit het noordoosten. De hier zichtbare kopgevel kan nog uit de 18de eeuw stammen.

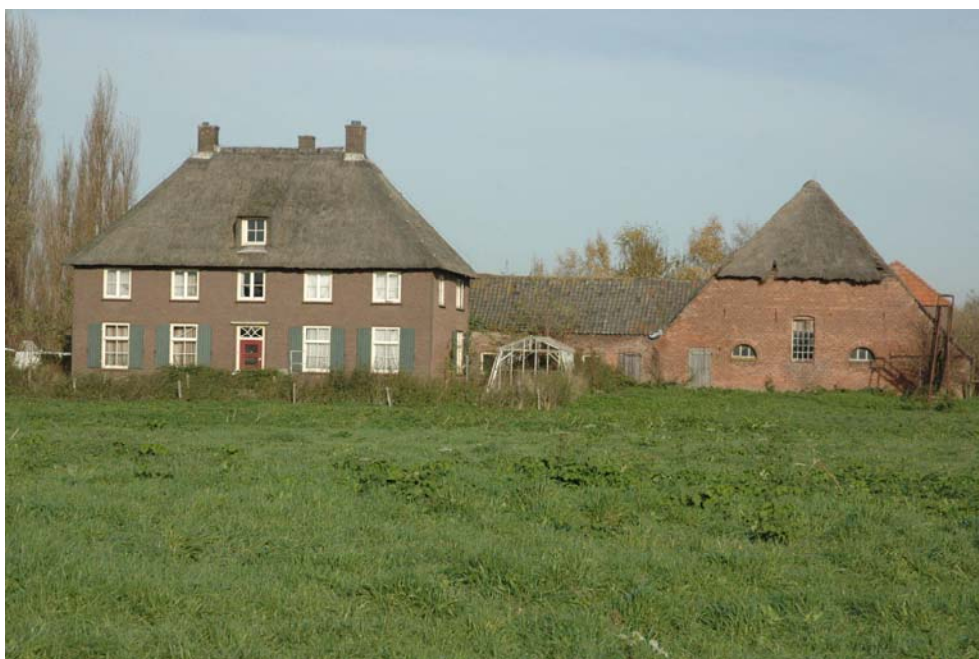
Afb. 17 De boerderij met bijschuur, gezien vanuit het zuidoosten. De voorgevel van de boerderij stamt uit de herbouwfase van 1948-49. De gevel van de schuur is vermoedelijk bij de vergroting van de schuur in de 19de eeuw gebouwd. De gevel van het tussenlid is van jongere datum.

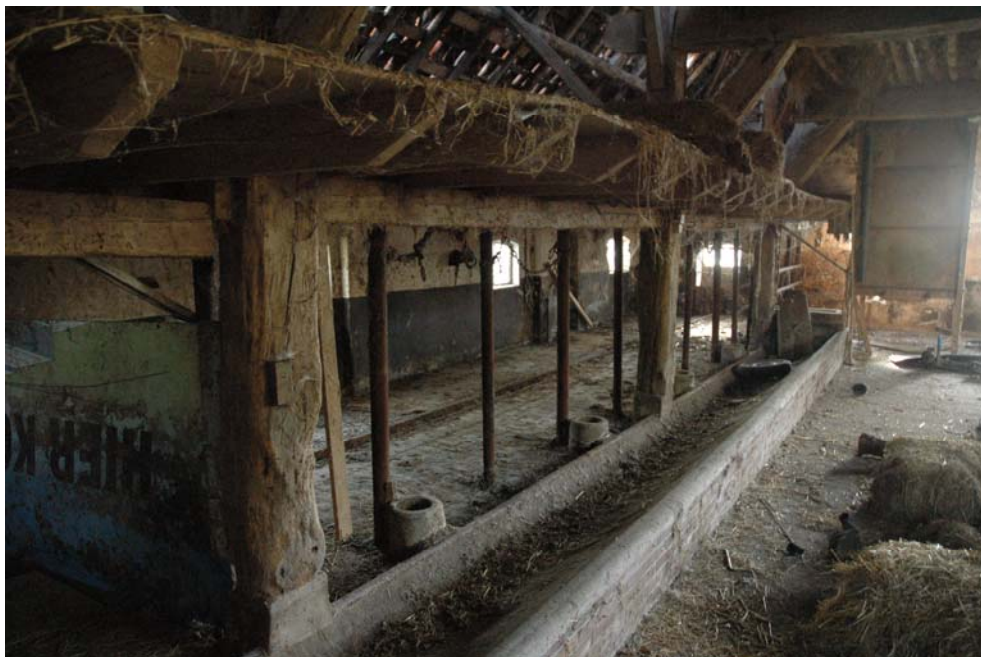
Afb. 18 Overzicht van het interieur van de bijschuur. De constructie zal uit de 19de eeuw stammen, de stalindeling is 20ste-eeuws.

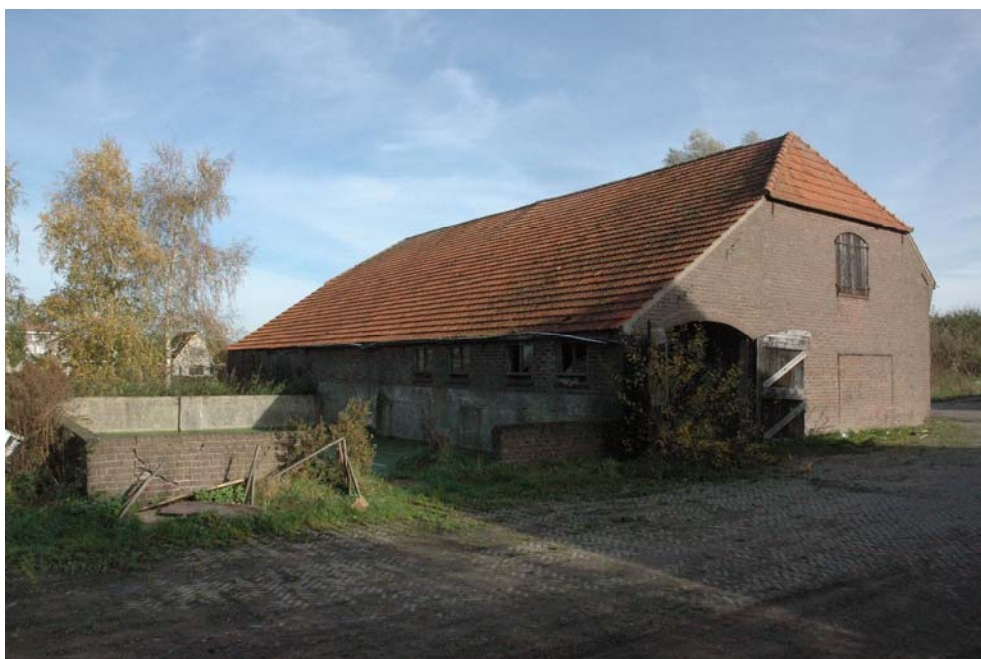
Afb. 19 Ten noorden van de schuur bevindt zich een kapschuur, die gezien de constructie te dateren is in het midden van de 20ste eeuw. Tegen de schuur is een mestvaalt gebouwd.

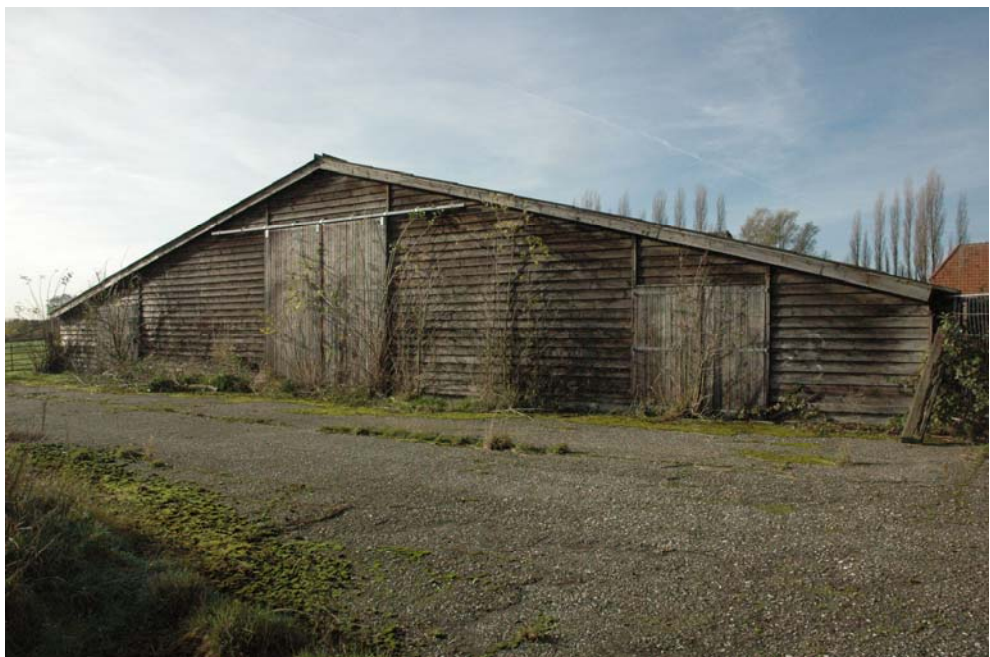
Afb. 21 Het meest oostelijke deel van het erf wordt in beslag genomen door een grote houten veeschuur. Deze zal in de tweede helft van de 20ste eeuw tot stand zijn gekomen.

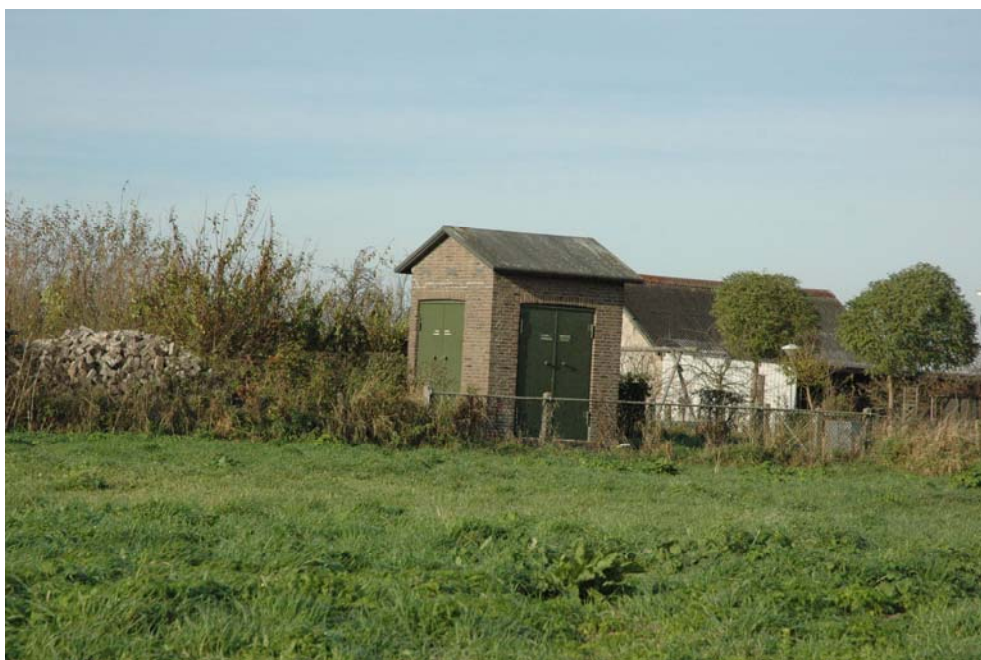
Afb. 23 Achter de moderne woning Schans 6 bevindt zich een elektriciteitshuisje. Gezien de geringe zeldzaamheidswaarde heeft het huisje een geringe cultuurhistorische waarde.

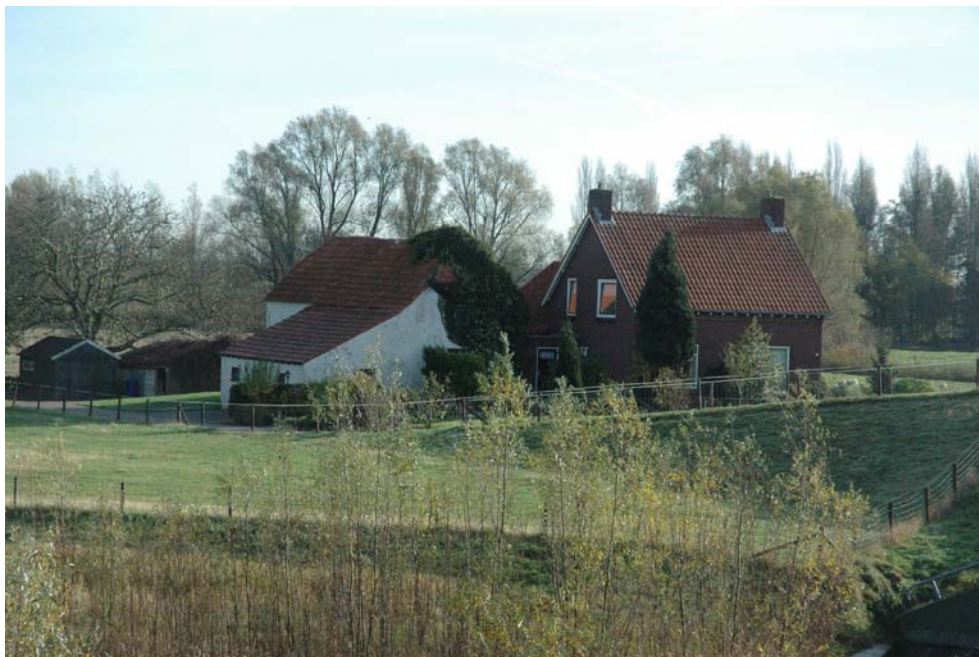
Afb. 24 Ter plaatse van het voormalige fort Geldersoort(h) bevindt zich slechts één pand: Schans 7/7a. Het woonhuis ervan is in de naoorlogse periode tot stand gekomen. De witgepleisterde schuur met hoge zijgevels zal waarschijnlijk 19de-eeuws zijn. Het is niet uit te sluiten dat de schuur nog ouder.

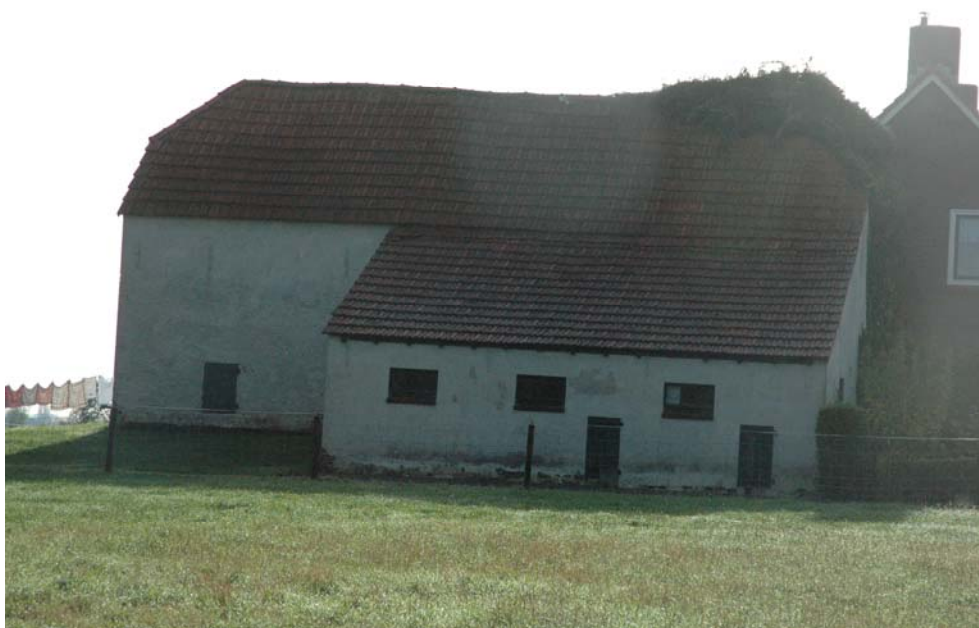
Afb. 25 Detail van de wit gepleisterde schuur. De laag geplaatste staldeurtjes geven aan dat het vermoedelijk een varkensstal was.
