## WESTERVOORT

## FORT GELDERSOORT

Inventariserend veldonderzoek door middel van proefsleuven

BAAC rapport A-07.100

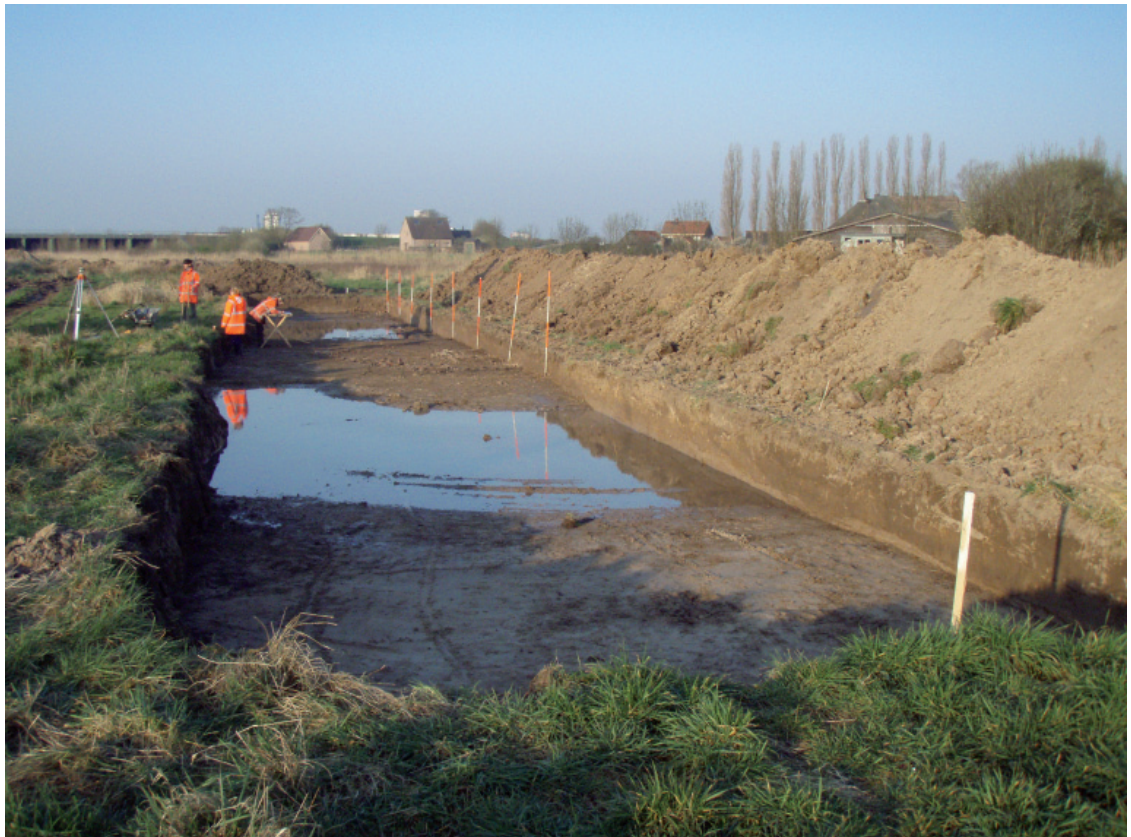
*Afb. 2.1 Proefsleuf 5; overzicht sleuf richting noordwesten.*

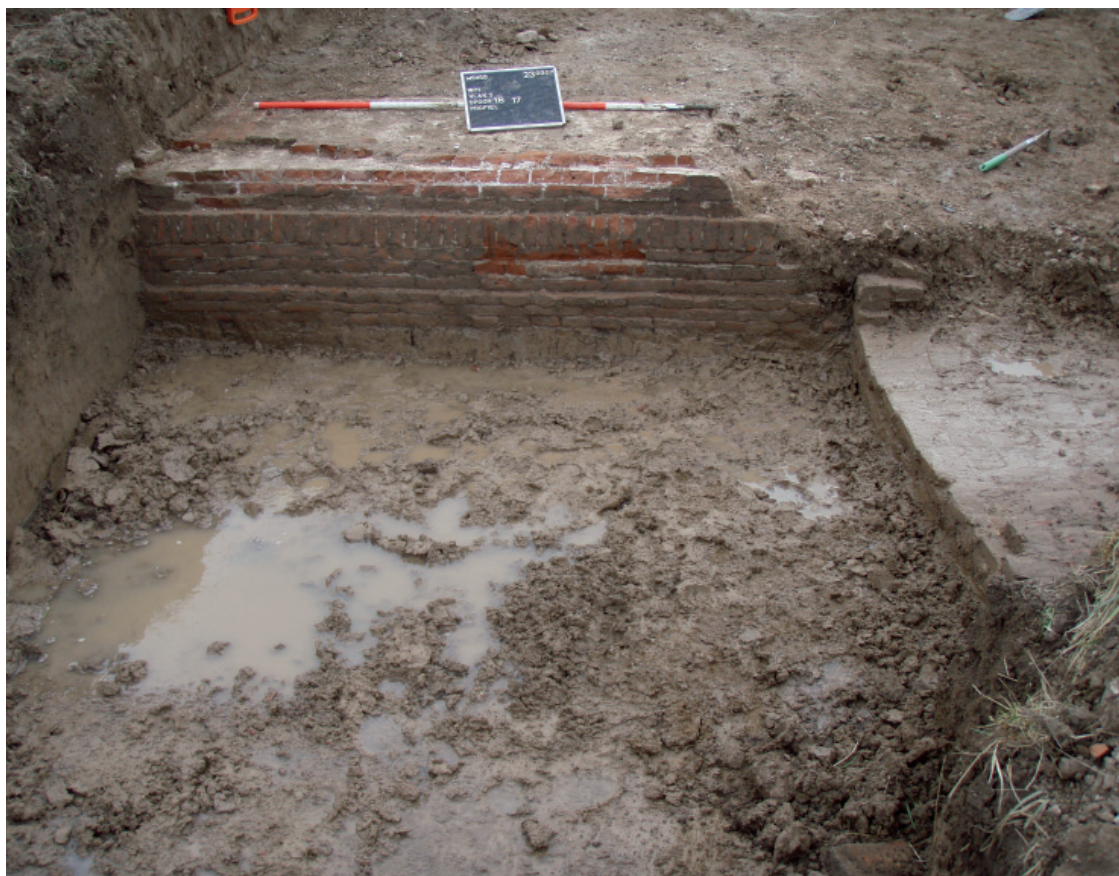
Van het bastion werd de noordelijke muur (S16) ten noordoosten van de hoofdingang van het fort aangetroffen (afb. 6.1). De muur is bewaard gebleven tot een hoogte van 10.10 +NAP. De breedte van de muur bedroeg 1.10 m. Op een hoogte van 9.94 +NAP bevindt zich een versnijding van 5 cm. Onder de versnijding is een rollaag aanwezig. Op een hoogte van 9.66 +NAP is een versnijding van 3 cm aanwezig. Het metselwerk is uitgevoerd in kruisverband. De onderkant van de muur bevindt zich op 9.52 +NAP. De muur staat op zavel; een houten fundering is niet aangetroffen. Richting het zuidwesten is de muur weggebroken; alleen een uitbraaksleuf (S17) resteerde nog.

Afb. 6.1 Noordelijke bastionmuur.

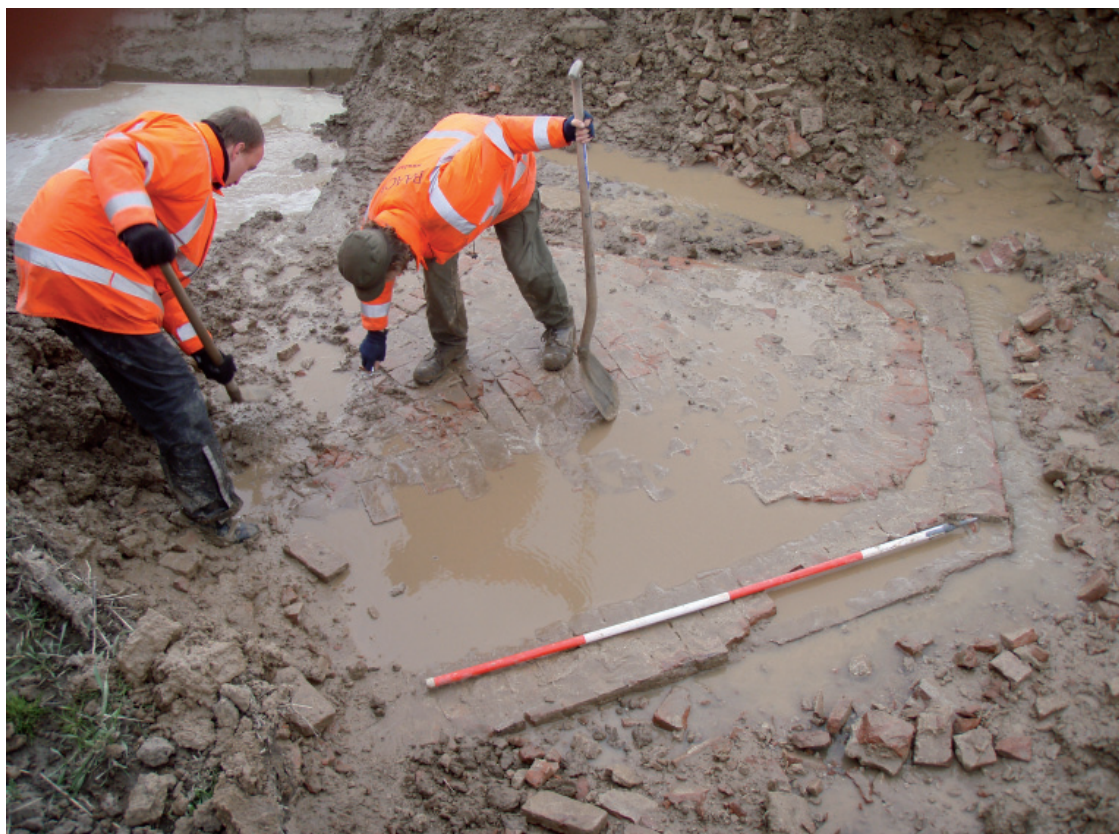
In het zuiden van de proefsleuf werd de saillant (S25), ofwel de punt, van het bastion gevonden (afb. 6.2). Aan de binnenzijde van het bastion was een brede insteek zichtbaar (S1, S118). Boven het bewaard gebleven muurwerk bevond zich een dik

Afb. 6.2 Saillant.

pakket afbraakpuin (S26). Hierboven bevonden zich dempingslagen (S27, S28) van de gracht. Het muurwerk (S25) is bewaard gebleven tot een hoogte van 9.78 +NAP. De breedte van de muur bedroeg 1.50 m. Op een hoogte van 9.18 +NAP was een 4 cm brede versnijding aanwezig, op een hoogte van 9.10 +NAP bevond zich een 3 cm brede versnijding. De onderkant van het muurwerk bevindt zich op 9.04 +NAP. De muur stond op natuurlijke zavel; een houten fundering is niet aangetroffen. Achter de saillant bevond zich een hoekversteving die circa 50 cm uitstak. De onderkant van deze steunbeer bevond zich op 9.44 +NAP. Met andere woorden; de hoekversteving was minder diep gefundeerd dan de muur.

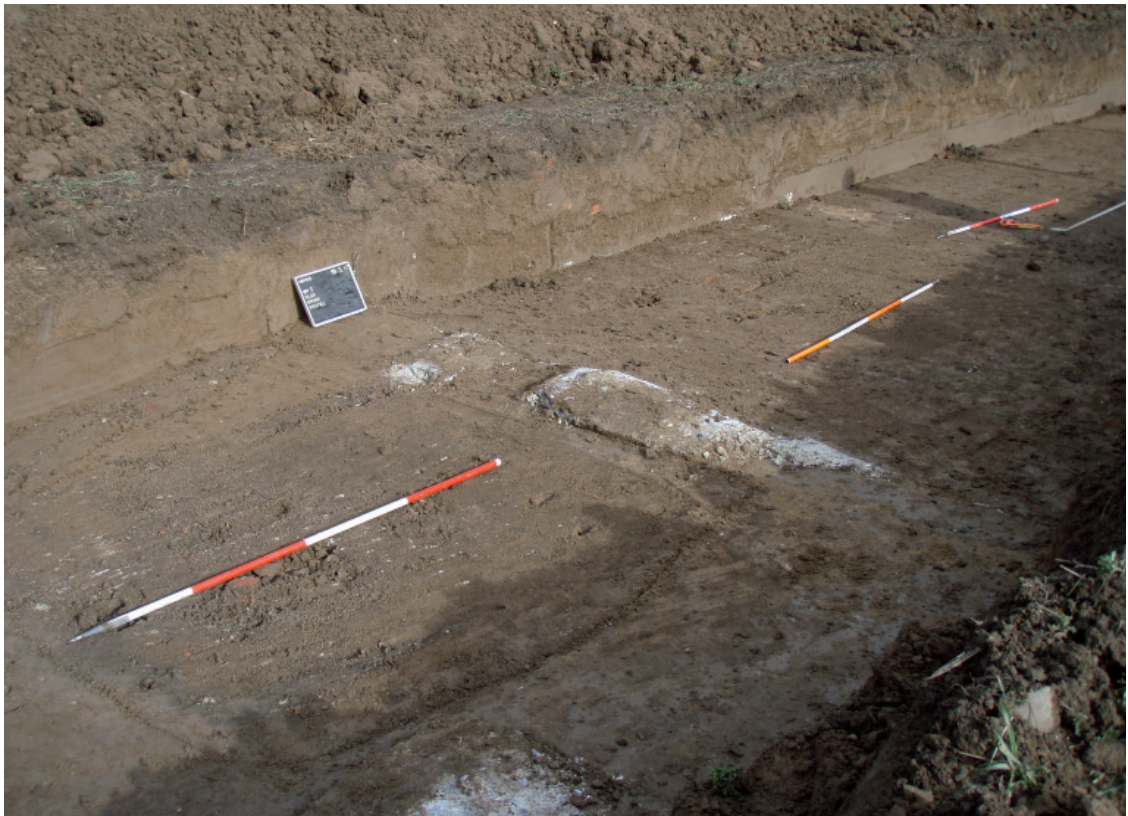
Tijdens de aanleg van vlak 1 werd een noordoost-zuidwest gerichte fundering (S4) van mortel vermengd met brokjes Naamse Steen aangetroffen (afb. 6.3). De breedte van de fundering bedroeg circa 60 cm. De onderkant van de fundering was gelegen

Afb. 6.3. Muurfundering.

op een hoogte van 10.36 +NAP, de fundering was bewaard gebleven tot een hoogte van 10.44 +NAP. In het nw-zo profiel is de fundering niet waargenomen. Ten noorden van de fundering bevond zich een kuil (S7) met een diameter van 50 cm gevuld met soortgelijke mortel. De onderkant bevond zich op een hoogte van 10.00 +NAP. De mortel was bewaard gebleven tot een hoogte van 10.46 +NAP. De betekenis hiervan is onbekend.

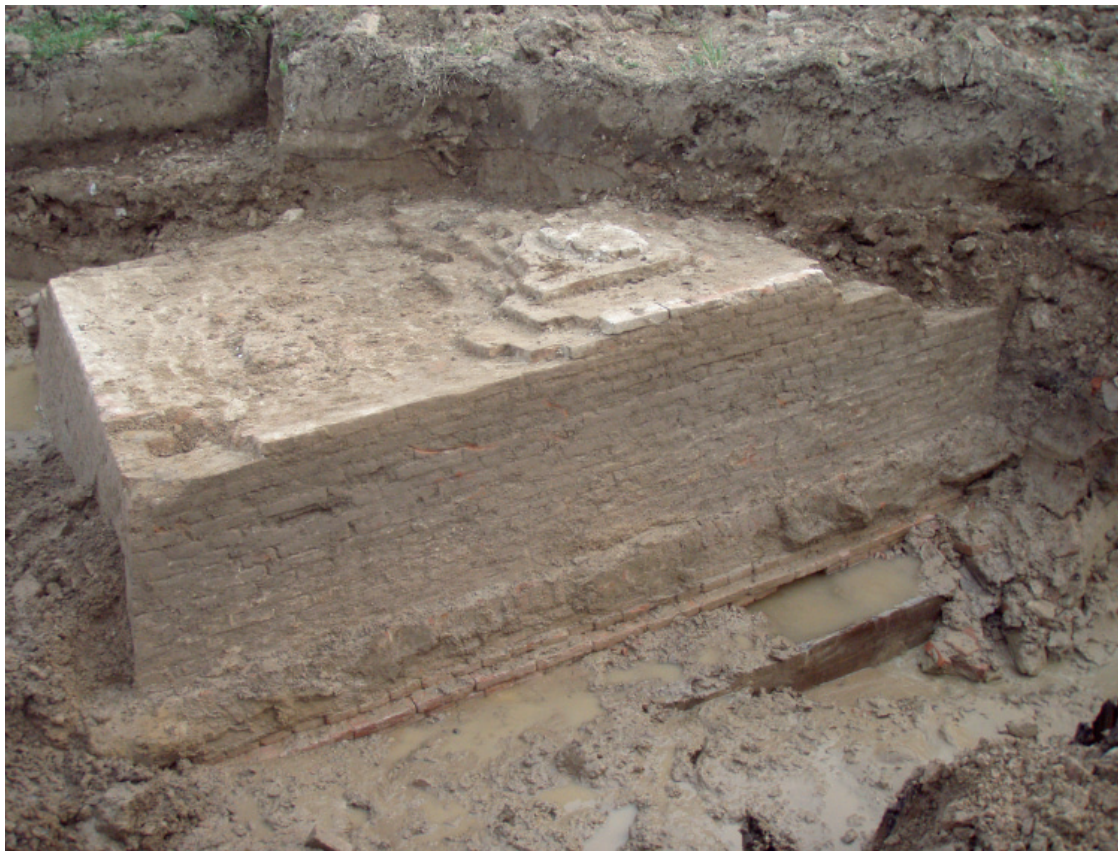
*Afb. 6.4 Muurwerk bastion.*

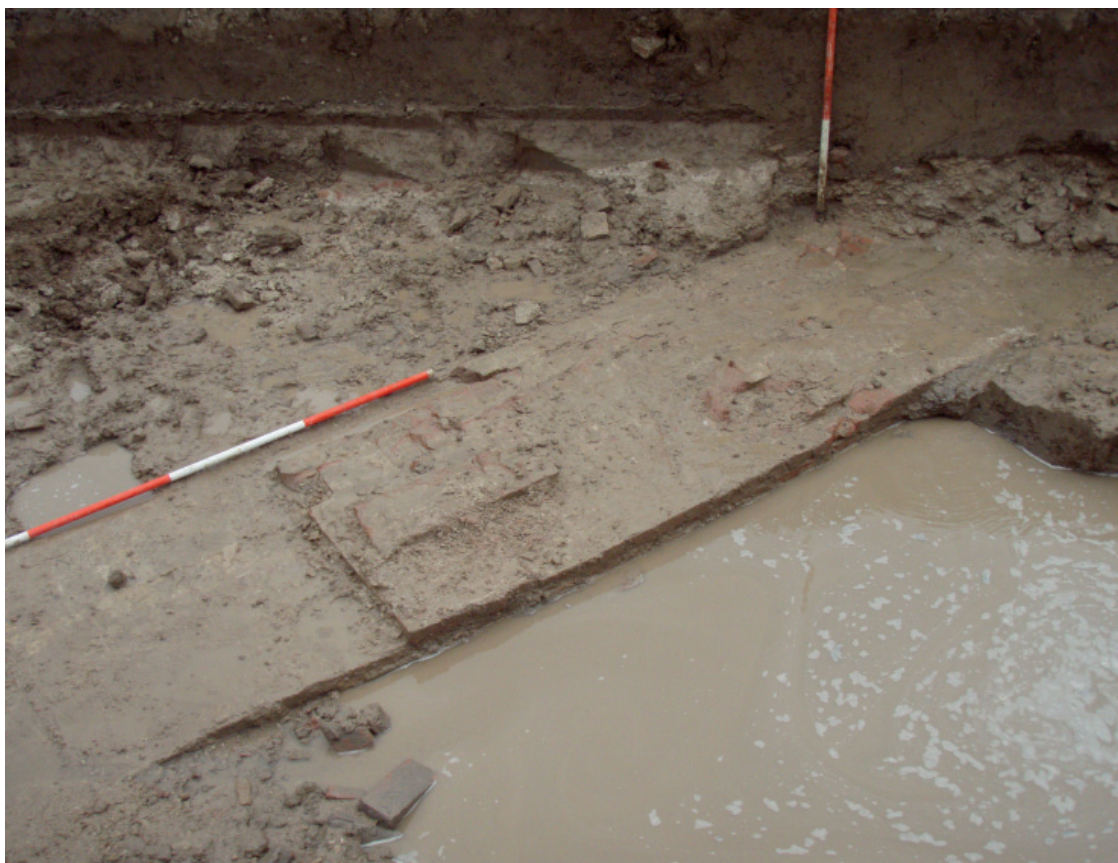
*Afb. 6.5 Muur ter plaatse van voorwerk.*

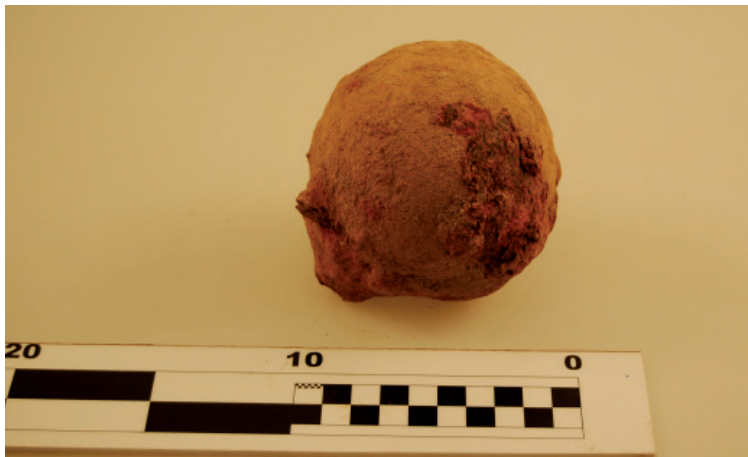
Eén loden kogel (vnr 22) is een zogenaamde “roerkogel”; dit type werd meestal gebruikt bij de jacht. Een andere loden kogel (vnr. 19) is voor militair gebruik; de kogel is spitsvormig en dateert uit de 19<sup>de</sup> eeuw. Een ijzeren kanonskogel (diameter 9 cm) dateert zeer waarschijnlijk uit de gebruiksfase van het fort (afb. 6.7).

Afb. 6.7 Kanonskogel.
