Asbestinventarisatie  
onderzoek  
Kerkstraat 1a  
te Westervoort

Opdrachtgever: Coöperatieve Rabobank U.A.  
Projectnummer: P1094.02  
Datum: 1 oktober 2002

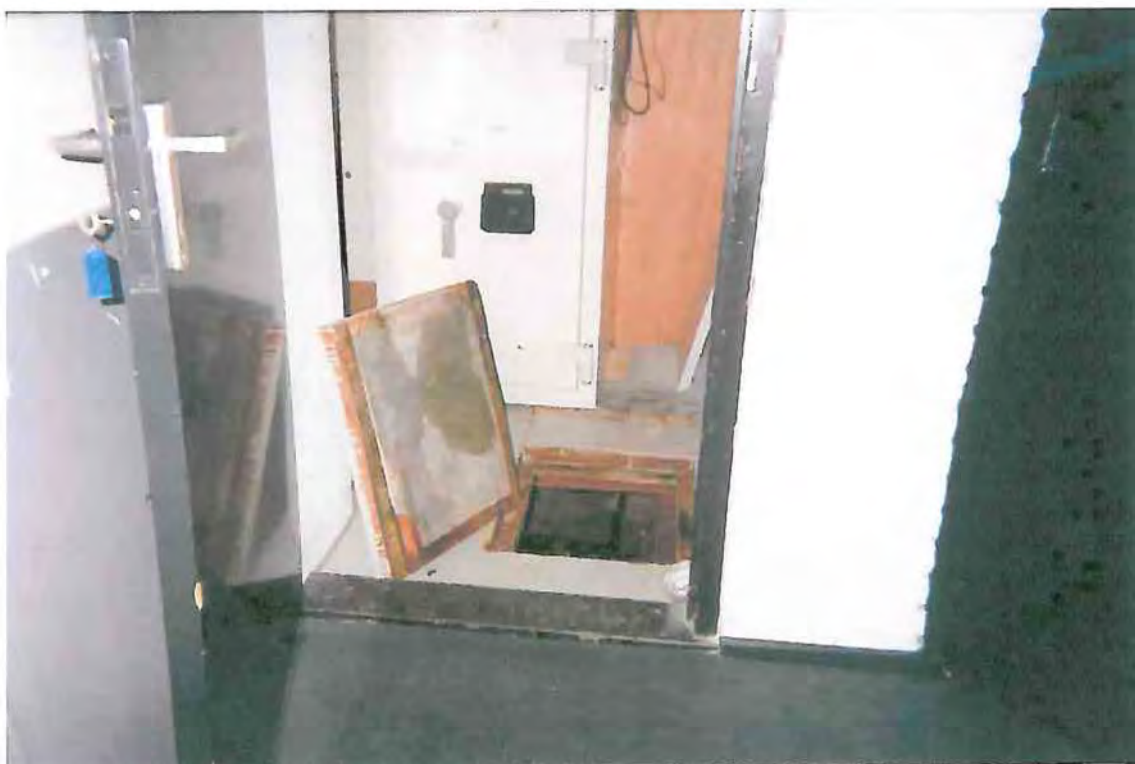
Foto 2

| plaats van voorkomen | materiaal | hoeveelheid | bevestiging | code | foto nr. | asbest % | type asbest * | hecht gebonden |
|---|---|---|---|---|---|---|---|---|
| Begane grond; kruipruimte in meterkast | plaat | 0,5 m <sup>2</sup> | gespijkerd | M-1 | 2 | 10-15 | chr | ja |

| plaats van voorkomen | materiaal | monstercode | punten | prioriteit * |
|---|---|---|---|---|
| Begane grond; kruipluik in meterkast | plaat | M-1 | 16 | 2 |

Het kruipluik in de meterkast op de begane grond is aan de onderzijde voorzien van een asbesthoudende plaat.

Aan het kruipluik, de losse stukken plaat op het dak en de wand en het plafond in de CV-ruimte is prioriteit 2 toegekend. Geadviseerd wordt ter plaatse een concentratiemeting van asbestvezels in lucht uit te voeren ter bepaling van de risico's. Een concentratiemeting ter plaatse van de losse stukken beplating op het dak wordt niet zinvol geacht.

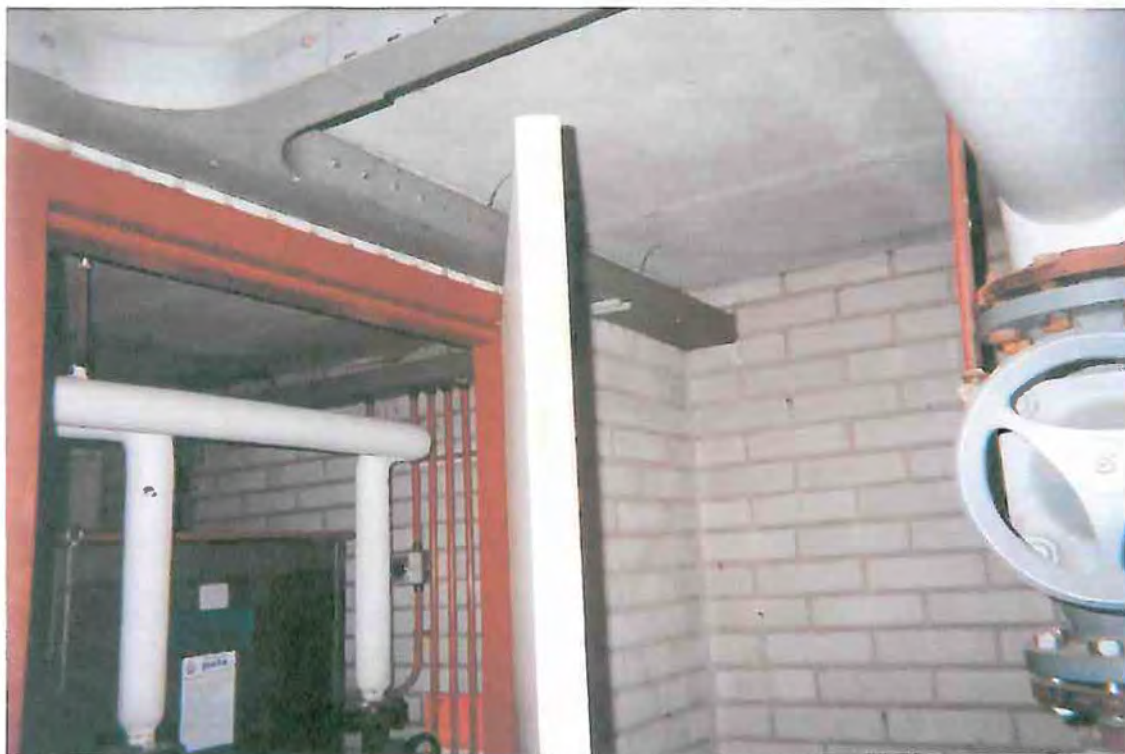
Foto 3

| plaats van voorkomen | materiaal | hoeveelheid | bevestiging | code | foto nr. | asbest % | type asbest * | hecht gebonden |
|---|---|---|---|---|---|---|---|---|
| Kelder en verdieping; plaat in 3 deuren | plaat | 4 + 8 m <sup>2</sup> | gelijmd | M-2 | 3 | nb | | |

| plaats van voorkomen | materiaal | monstercode | punten | prioriteit * |
|---|---|---|---|---|
| Kelder en verdieping; plaat in 3 deuren | plaat | M-2 | 10 | 3 |

Drie deuren (1 in de kelder en 2 in de CV-ruimte) zijn per deur voorzien van 2 stuks asbesthoudende beplating.

Aan de deuren in de kelder en de CV-ruimte en de poeren op de begane grond is prioriteit 3 toegekend. De materialen vormen derhalve geen direct risico.

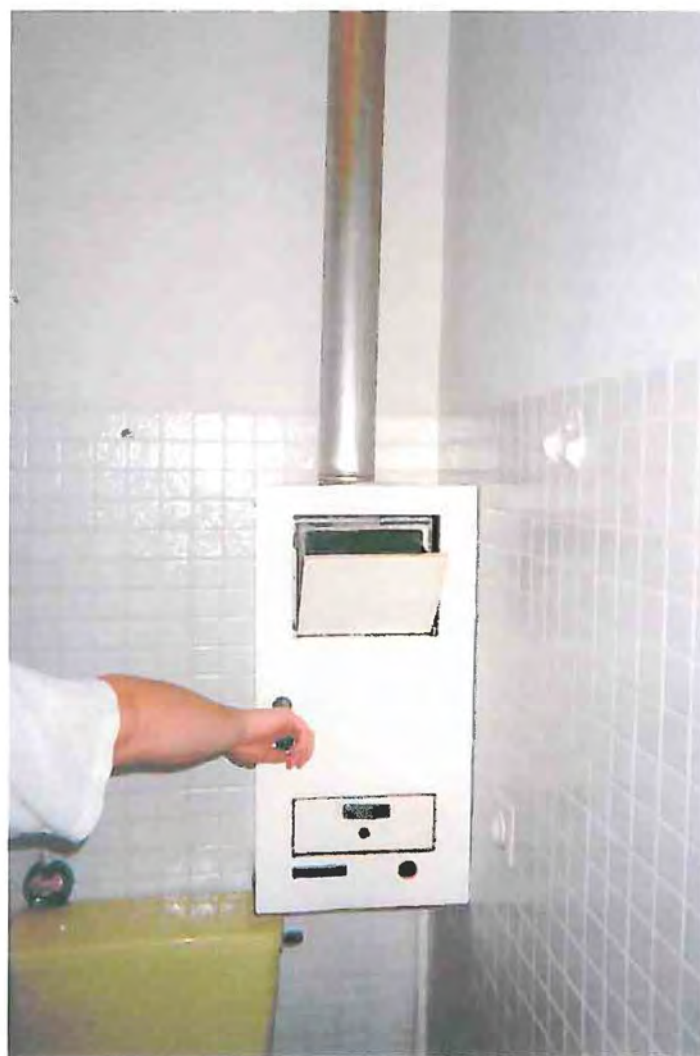
Foto 4

| plaats van voorkomen | materiaal | hoeveelheid | bevestiging | code | foto nr. | asbest % | type asbest * | hecht gebonden |
|---|---|---|---|---|---|---|---|---|
| Verdieping dames toilet; damesverband-verbrandingsoven | koord | 50 cm | los | M-3 | 4 | nb | | nee |

| plaats van voorkomen | materiaal | monstercode | punten | prioriteit * |
|---|---|---|---|---|
| Verdieping dames toilet; damesverband-verbrandingsoven | koord | M-3 | 33 | 1 |

In het damestoilet op de verdieping bevindt zich een damesverbandverbrandingsoven welke is voorzien van asbesthoudend koord.

Aan de damesverbandverbrandingsoven in het damestoilet is prioriteit 1 toegekend, inhoudend dat sanering dringend noodzakelijk wordt geacht.

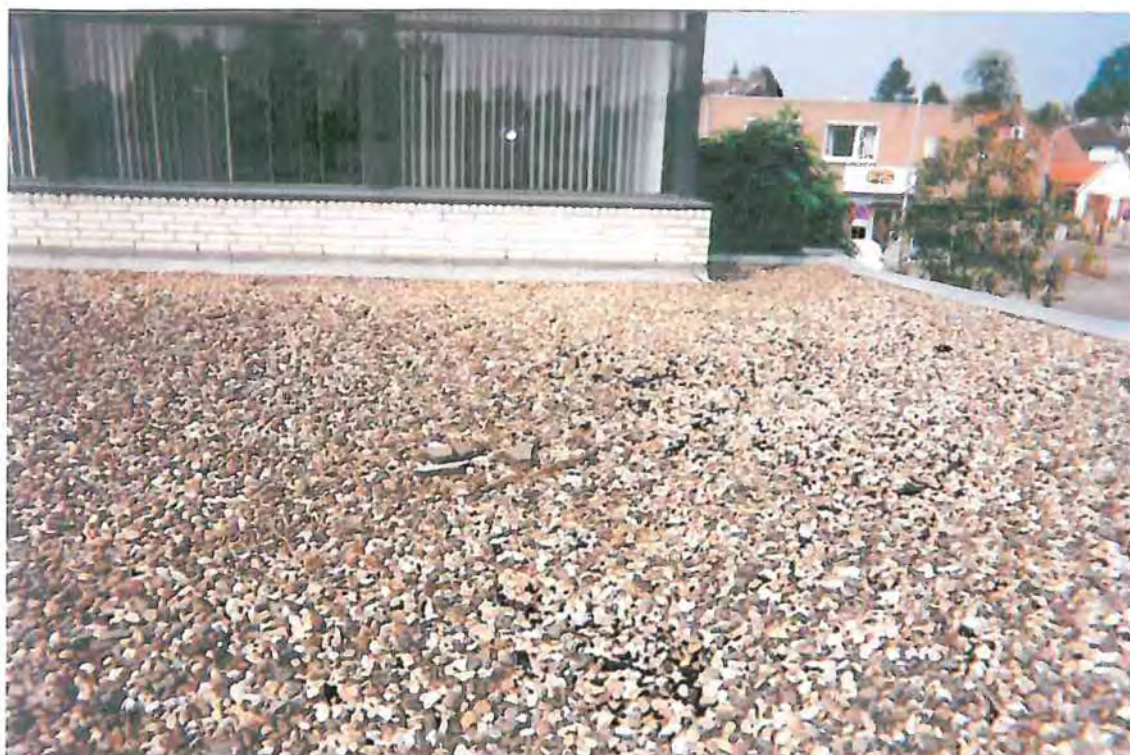
Foto 5

| plaats van voorkomen | materiaal | hoeveelheid | bevestiging | code | foto nr. | asbest % | type asbest * | hecht gebonden |
|---|---|---|---|---|---|---|---|---|
| Dak; losse stukken gevelbeplating | plaat | 0,25 m <sup>2</sup> | los | M-4 | 5 | 10-15 | chr | ja |

| plaats van voorkomen | materiaal | monstercode | punten | prioriteit * |
|---|---|---|---|---|
| Dak; losse stukken gevelbeplating | plaat | M-4 | 16 | 2 |

Op het dak bevinden zich diverse losse stukken asbesthoudende beplating.

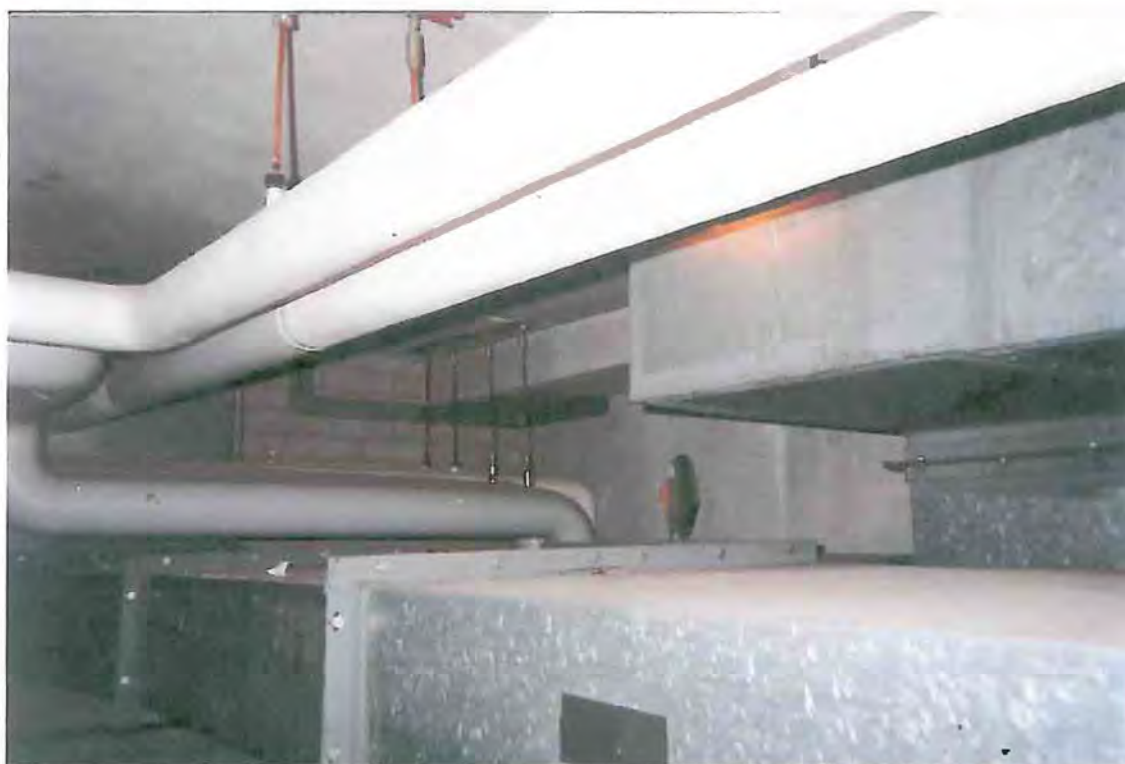
Foto 6

| plaats van voorkomen | materiaal | hoeveelheid | bevestiging | code | foto nr. | asbest % | type asbest * | hecht gebonden |
|---|---|---|---|---|---|---|---|---|
| Verdieping ketelhuis; wand en plafond | plaat | 30 m <sup>2</sup> | gespijkerd | M-5 | 6 | 2-5<br>15-30 | chr.<br>amo. | nee |

| plaats van voorkomen | materiaal | monstercode | punten | prioriteit * |
|---|---|---|---|---|
| Verdieping ketelhuis; wand en plafond | plaat | M-5 | 18 | 2 |

Het plafond en de wand in het ketelhuis op de verdieping is voorzien van asbesthoudende beplating

Indien de hierboven genoemde ruimtes niet meer gebruikt worden, kan de concentratiemeting achterwege blijven. De ruimtes dienen echter wel te worden afgesloten en te worden voorzien van waarschuwingsborden om eventuele besmetting met asbest te voorkomen.

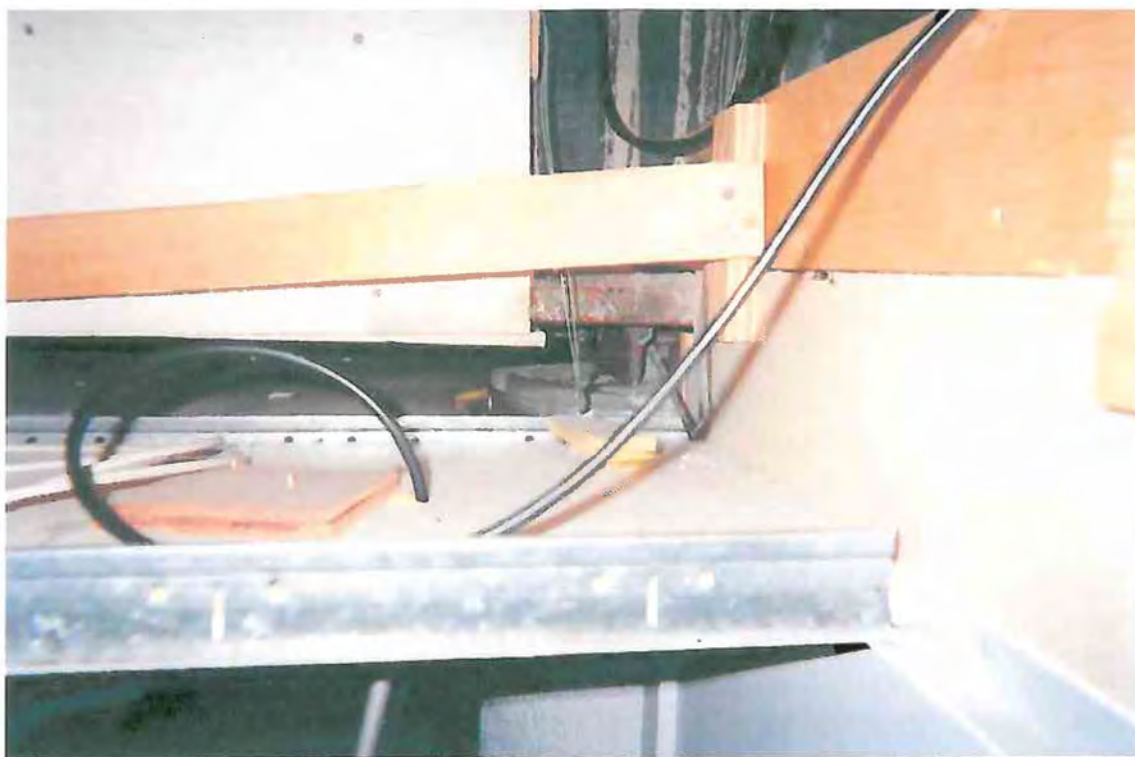
Foto 7

| plaats van voorkomen | materiaal | hoeveelheid | bevestiging | code | foto nr. | asbest % | type asbest * | hecht gebonden |
|---|---|---|---|---|---|---|---|---|
| Begane grond; betimmering stalen spanten | plaat | 7,5 m <sup>2</sup> | gespijkerd | M-7 | 7 | <d | | |
| Begane grond; poeren | buis | Ø 300 mm<br>L=3m, 4st. | | M-8 | 7 | 10-15 | chr. | ja |

| plaats van voorkomen | materiaal | monstercode | punten | prioriteit * |
|---|---|---|---|---|
| Begane grond; poeren | buis | M-8 | 10 | 3 |

Vier poeren op de begane grond zijn voorzien van asbesthoudende buis.
