## Verkennd bodem- en asbestonderzoek

Harkelsweg 3 te Winterswijk Woold

MM21114

23-7-2021

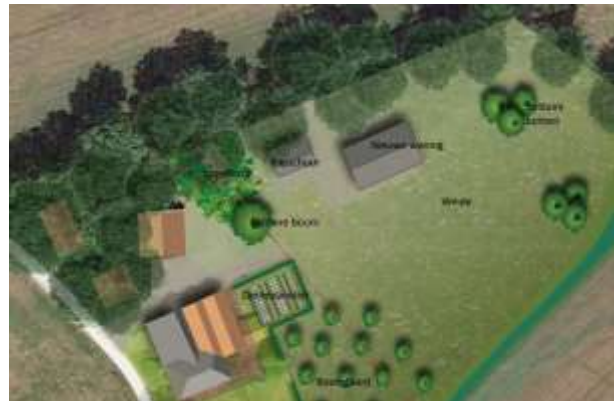
Figuur 2: Weergave beoogde situatie

De onderzoekslocatie is gelegen in het buitengebied van Winterswijk Woold. De onderzoekslocatie bestaat in de huidige situatie uit een agrarisch perceel, er bevindt zich een varkensschuur en een kapschuur op het perceel. De initiatiefnemer is voornemens de varkensschuur te slopen en nieuwbouw op het perceel te realiseren. De kapschuur zal worden gerestaureerd.

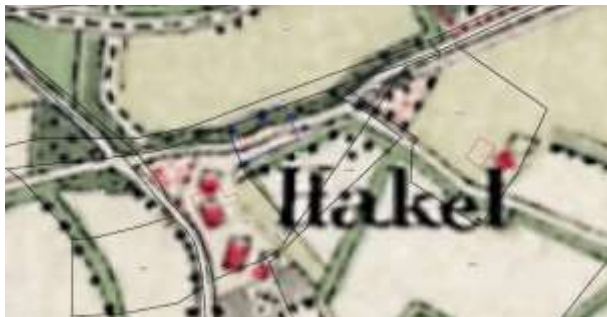
Figuur 3: Historische kaart (1910)

Uit historisch kaartmateriaal is gebleken dat het perceel vanaf omstreeks 1980 bebouwd is geraakt. De historische kaarten uit 1910, 1950 en 1985 zijn enigszins verschoven en geven geen geheel goed beeld van de locatie.

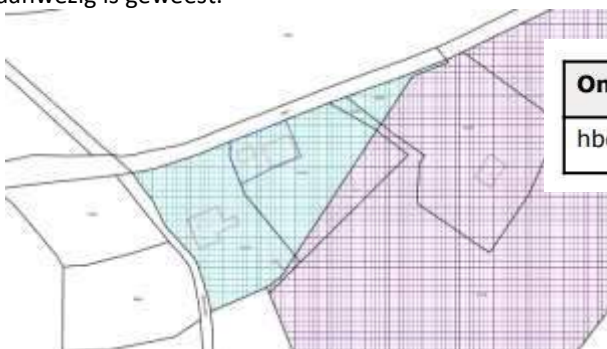
Figuur 7: Weergave bodemloket.nl

Uit informatie van het bodemloket blijkt dat er historische activiteiten bekend zijn die van invloed kunnen zijn op de onderzoeksstrategie. Uit navraag blijkt dat de vml. hbo-tank op het naastgelegen perceel (E10462) aanwezig is geweest.

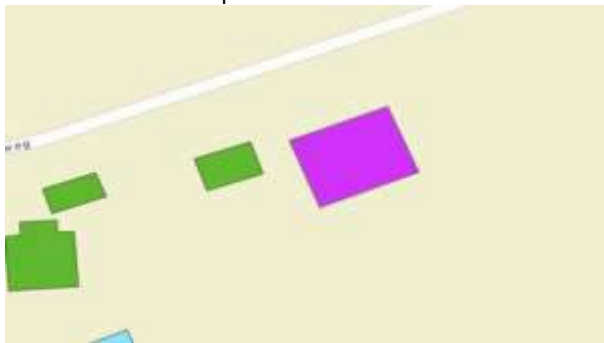
Figuur 8: Weergave asbestdakenkaart

Volgens de asbestdakenkaart van de provincie Gelderland is de locatie verdacht (paars) op het voorkomen van asbesthoudende dakplaten.

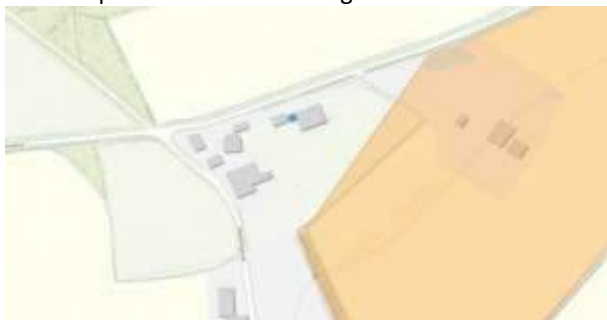
Figuur 9: Weergave bodemonderzoeken

Op de onderzoekslocatie hebben voor zover bekend geen voorgaand bodemonderzoek plaatsgevonden. Ten oosten van de onderzoekslocatie is een historisch bodemonderzoek uitgevoerd. De resultaten van het uitgevoerde (historische) bodemonderzoek geven aan dat de (voormalige) activiteiten en/of de onderzoekslocatie voldoende zijn onderzocht in het kader van de Wet bodembescherming. In de directe omgeving van de projectlocatie zijn geen relevante bodemverontreiniging aanwezig die eventueel invloed hebben op de onderzoeksstrategie

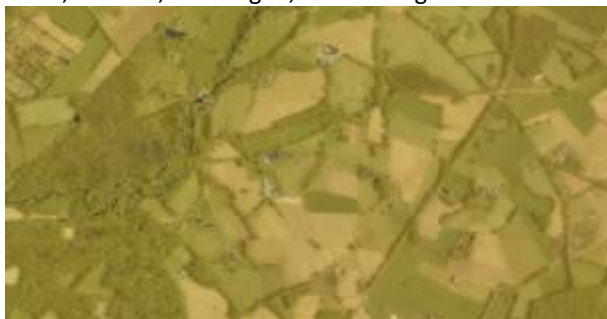
Figuur 11: Weergave AHN

Het maaiveld bevindt zich volgens het Actueel Hoogtebestand Nederland op een hoogte van circa 34,4 m +NAP. De gemiddelde stand van het freatisch grondwater bedraagt  $\pm 36,5$  m +NAP, waardoor het grondwater zich op  $\pm 2,1$  m -mv zou bevinden. Uit de grondwaterkaarten van TNO blijkt dat de regionale grondwaterstromingsrichting noordwestelijk is gericht. De lokale grondwaterstromingsrichting kan plaatselijk worden beïnvloed door sloten, beken, rivieren, rioleringen, onttrekkingen e.d.

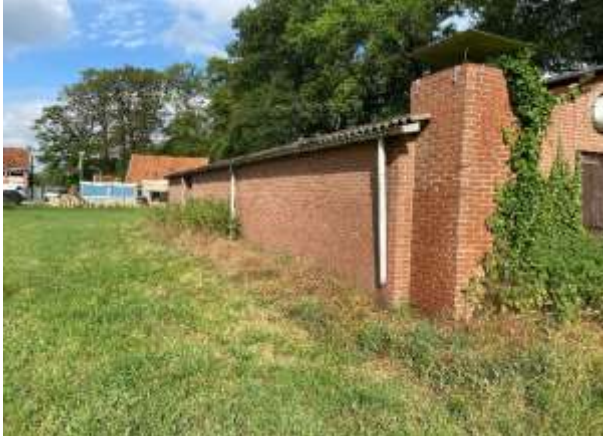
Figuur 13: Aanwezige bebouwing

Zowel de varkensschuur als de kapschuur zijn voorzien van asbestverdachte golfplaten. De platen zijn voor zover waarneembaar licht beschadigd. Het regenwater wordt bij de kapschuur niet opgevangen door dakgoten. Hierdoor is de besmetting ter plaatse van de onverharde afwateringszone zeer groot. Het regenwater van de varkensschuur wordt wel opgevangen door dakgoten. Het regenwater wordt echter niet afgevoerd, maar watert eveneens af op het maaiveld. Hierdoor is de besmetting ter plaatse van de onverharde afwateringszone zeer groot. Zie de hieronder weergegeven foto's van de aanwezige bebouwing.

De onverharde afwateringszones zijn verdacht op het voorkomen van asbest in de bodem.

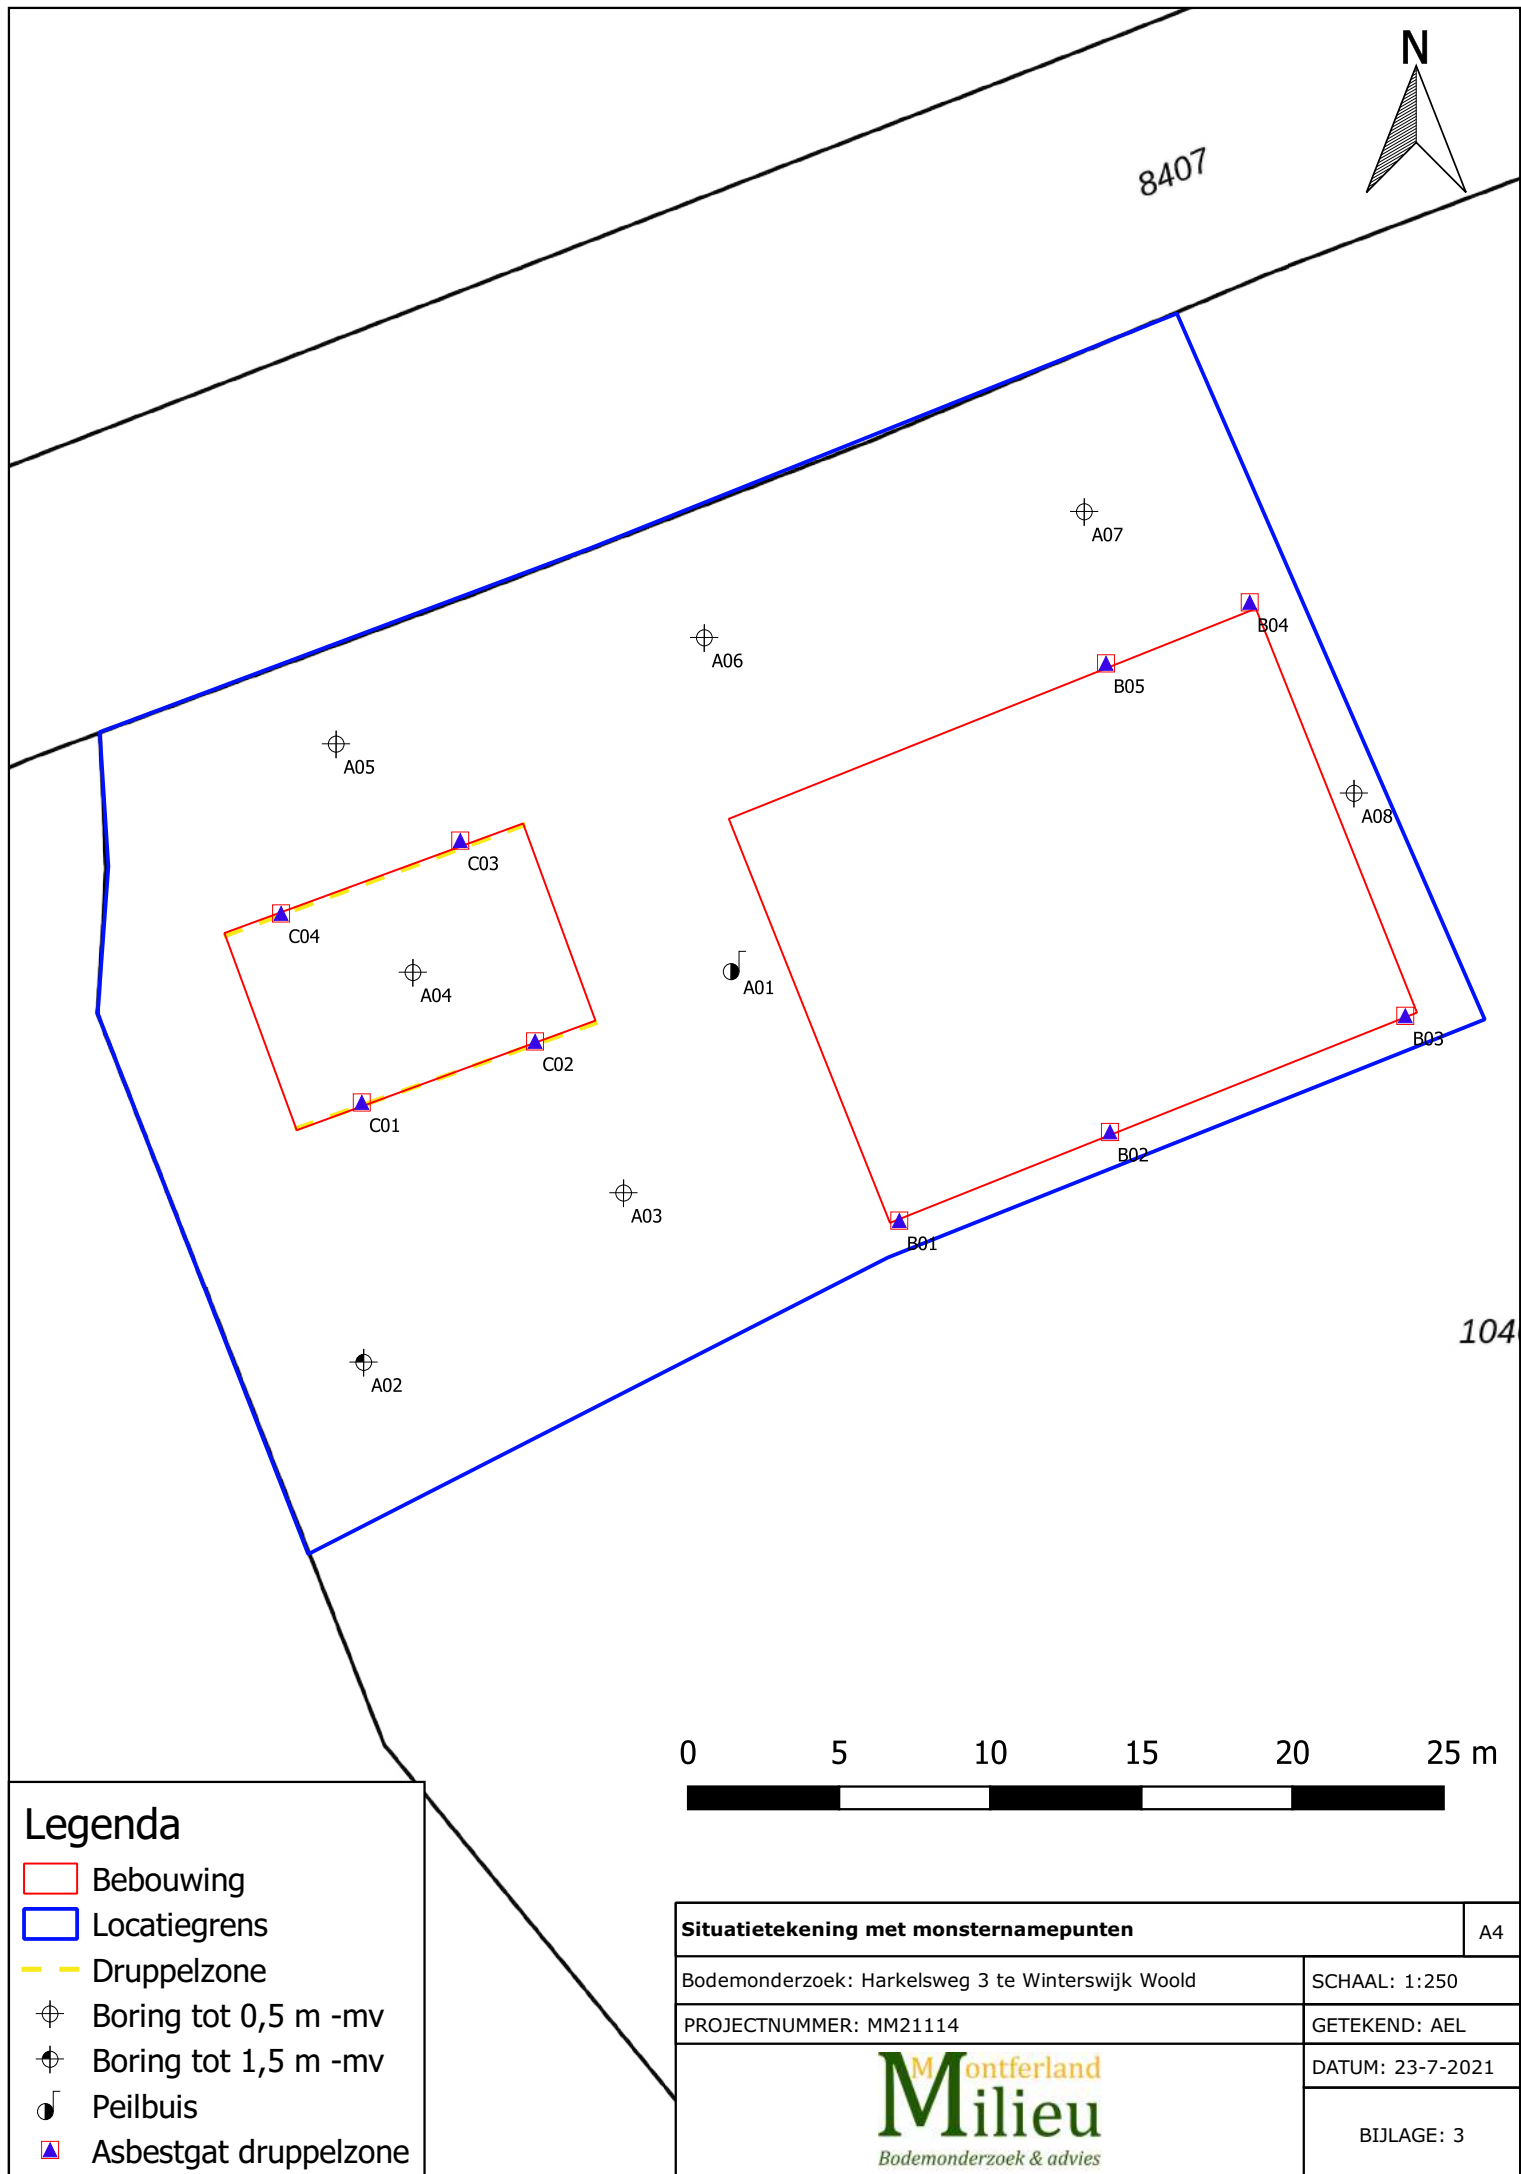
### Situatietekening met monsternamepunten

De veldwerkzaamheden zijn uitgevoerd op 22-06-2021 en op 07-07-2021 is de peilbuis bemonsterd. Op de tekening in bijlage 3 staan de diverse boringen weergegeven.

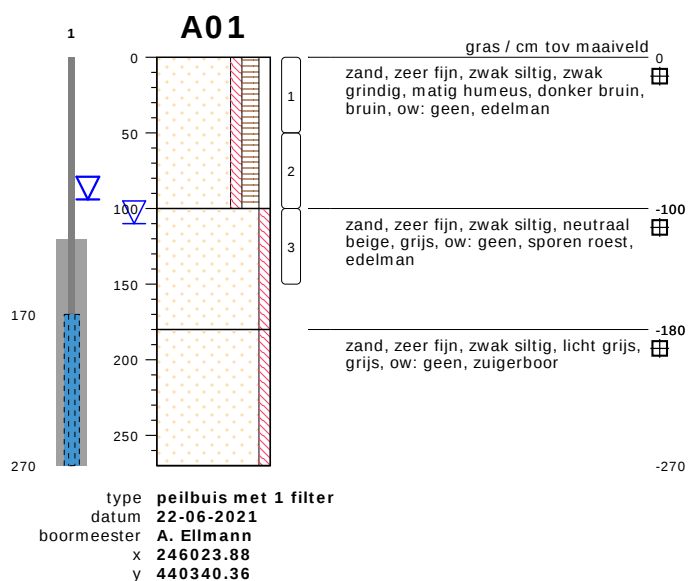
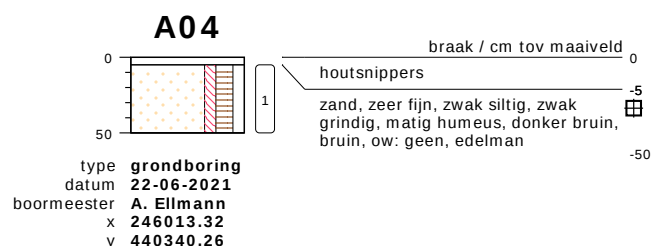
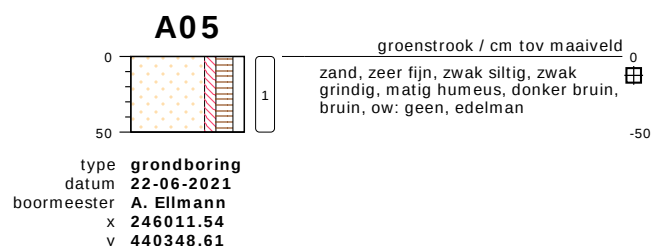
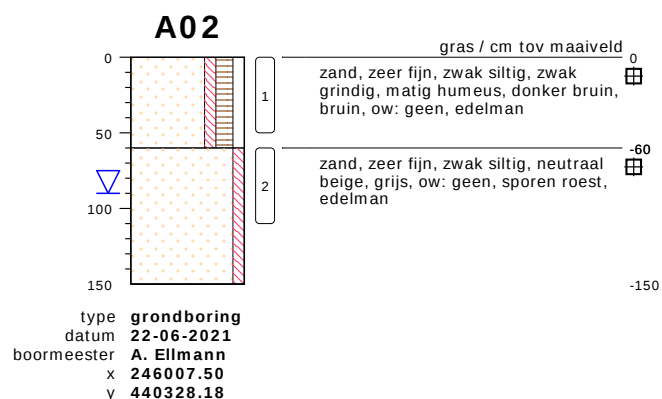
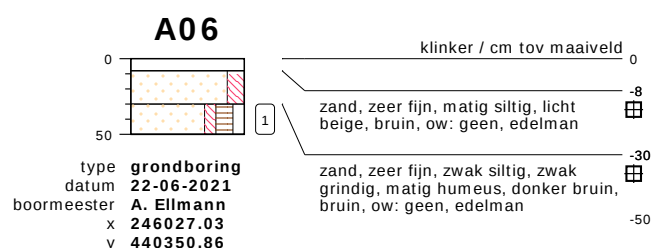
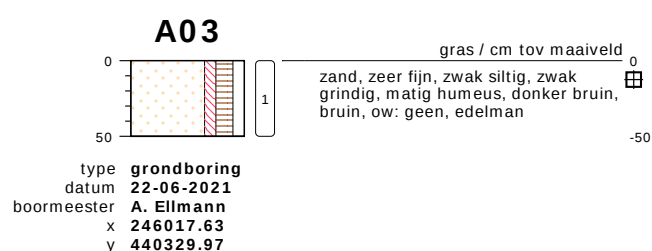
## bodemprofielen schaal 1:50

onderzoek **Harkelsweg 3 te Winterswijk Woold**  
 projectcode **MM21114**  
 getekend conform **NEN 5104**

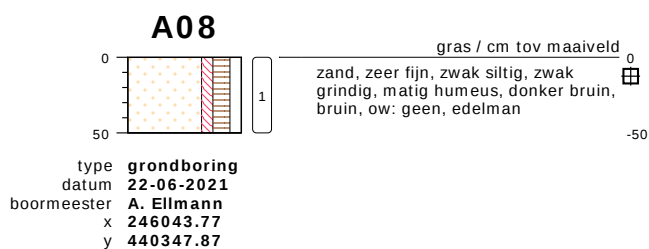
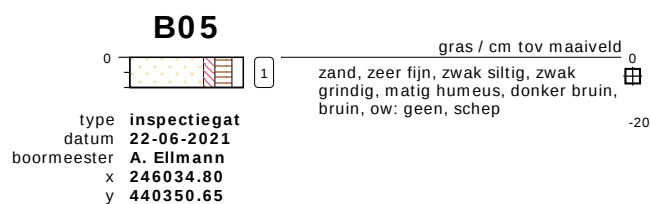
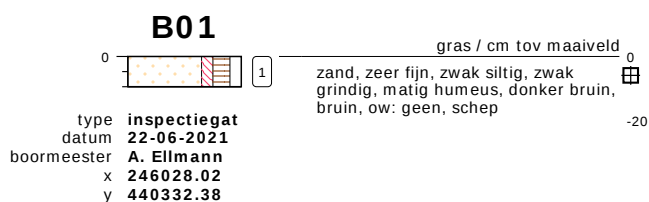
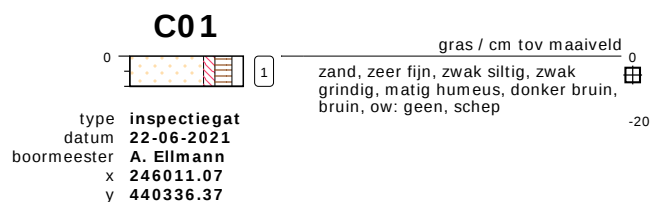
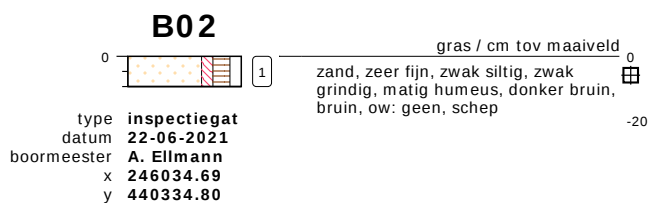
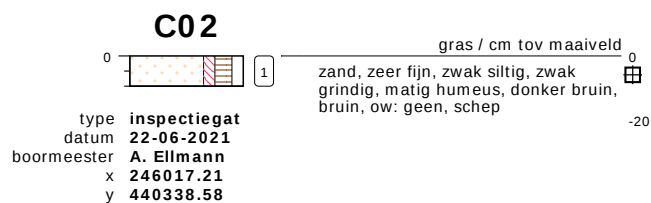
## bodemprofielen schaal 1:50

onderzoek **Harkelsweg 3 te Winterswijk Woold**  
projectcode **MM21114**  
getekend conform **NEN 5104**

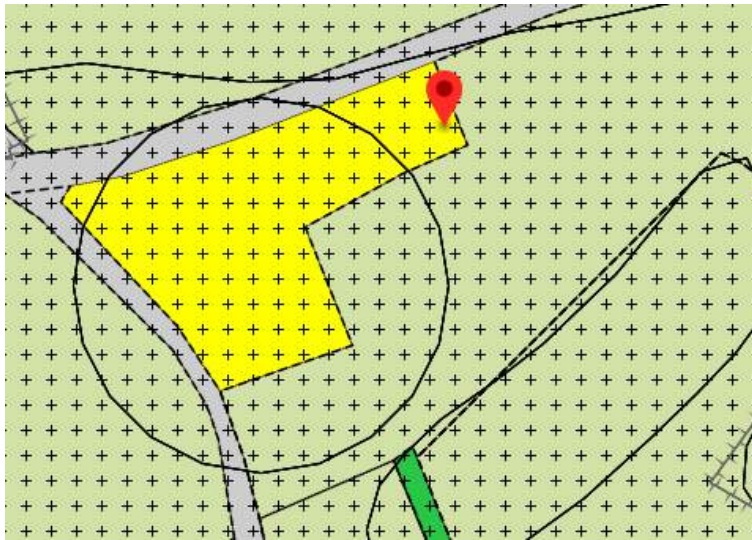
*Fig. 4 – Harkelsweg 3 in Bestemmingsplan Buitengebied Winterswijk (2011)*

Fig. 4 geeft het erf weer in het bestemmingsplan Buitengebied Winterswijk (2011). De rode markering geeft de locatie van de meest oostelijke buitenmuur van de varkensschuur aan, en laat zien dat de huidige varkensschuur geheel binnen het bouwblok van het erf is gesitueerd. In fig.5 nogmaals te zien met gemarkeerd de bestaande boerderij en rechts van de rode streep de locatie met in onbruik geraakte varkensschuur en hooiopslag.

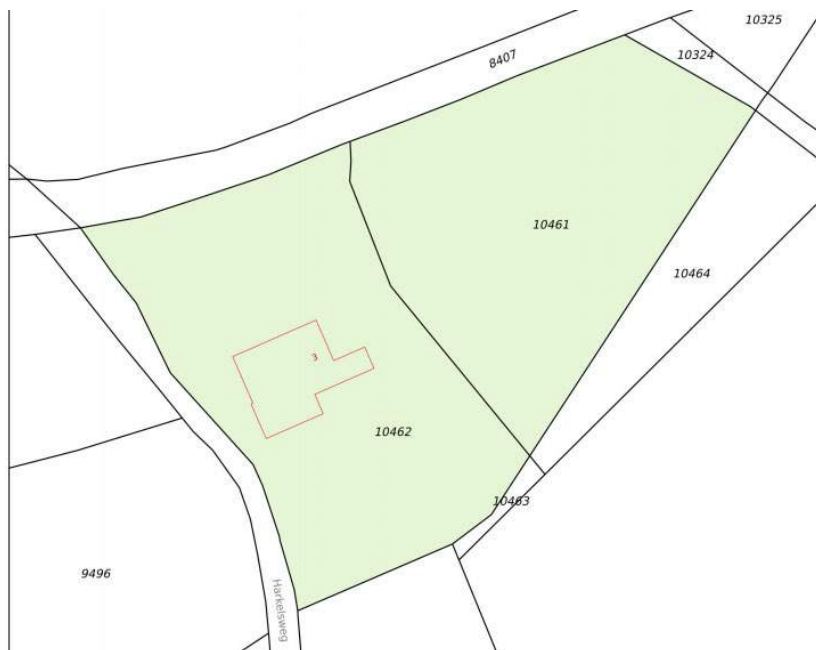
*Fig.6a - Kadastrale kaart Harkelsweg/Guldenweg*

Het erf - perceel 10323 en 10327 – is reeds gesplitst in twee delen, zoals aangegeven op figuur 6a en 6b.

- het hoofderf, met daarop de boerderij, de drie schuren en het kippenhok (10462 en 10463)
- het noordoostelijke deel van het perceel met daarop de varkensschuur, de oprit naar de varkensschuur, de hooiopslag en een deel van het perceel in zuidoostelijke richting (10461 en 10464).
