# QuickScan flora en fauna

Hazelaarweg, Wijchen

*Verkennd onderzoek naar de aanwezigheid van vaste rust- en  
verblijfplaatsen van beschermde flora en fauna, op en rondom de  
locatie:*

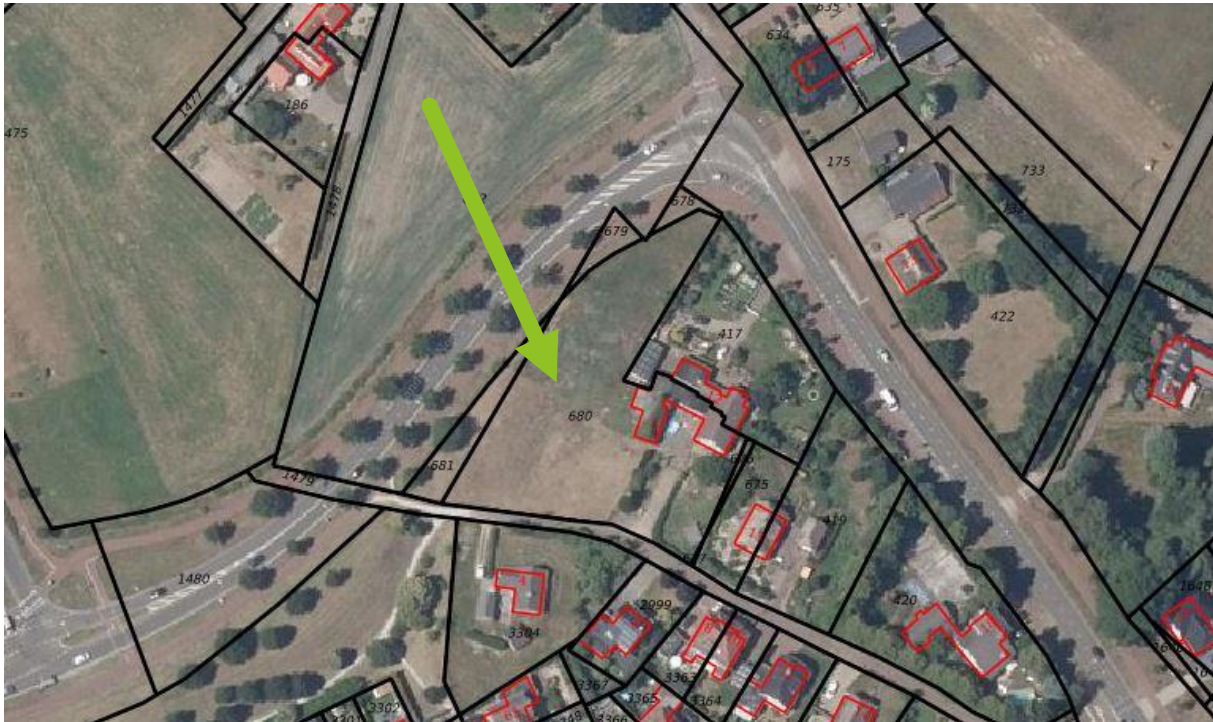
Afbeelding 1: De te slopen schuur en gedeelte van een woonhuis op kavel 680. Bron: Kadviewer.map5 26-03-2020

De werkzaamheden betreffen de sloop van een oude schuur en gedeelte van een woning met kleine bijgebouwen. Ook zal een bestemmingsplanwijziging aangevraagd worden voor de realisatie van 3 nieuwe woningen op de locatie van de te slopen schuur en woning.

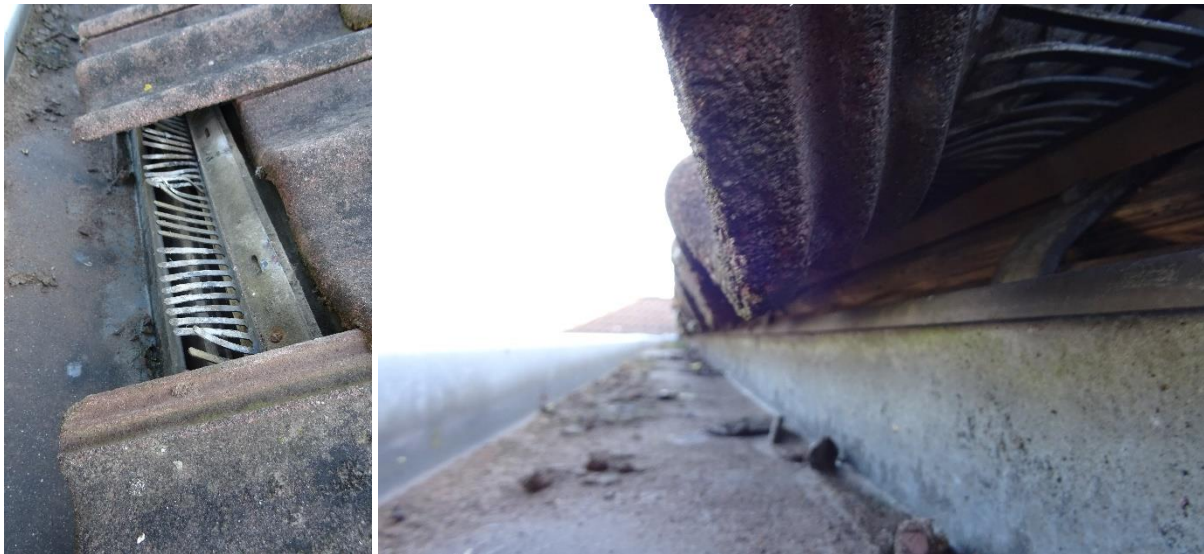
Bij het woonhuis is gekeken onder de dakpannen. Wat meteen opviel was het aanwezige vogelschroot, waardoor vogels niet onder het dak kunnen komen. (zie afbeelding 2 en 3) Hier zijn dan ook geen nesten aangetroffen en ook geen huismussen waargenomen. Belangrijk is niet om alleen naar nesten te zoeken, maar ook te kijken naar roepende mussen in de dakgoot. In deze tijd van het jaar zijn de huismussen hun territorium aan het afbakenen zijn en de nestplek veilig aan het stellen zijn, dit was hier ook niet het geval.

*Afbeelding 2 en 3: Gezocht onder dakpannen naar nesten van huismussen, maar door het aanwezige vogelschroot is hier niets aangetroffen. Bron: Rik Bijvelds, 17-03-2020*

Onder de pannen van het woonhuis is ook gezocht naar sporen van vleermuizen in de vorm van uitwerpselen, ook deze zijn hier niet aangetroffen. Gezien de aanwezigheid van vogelschroot is deze plek ook niet optimaal bevonden voor vleermuizen.

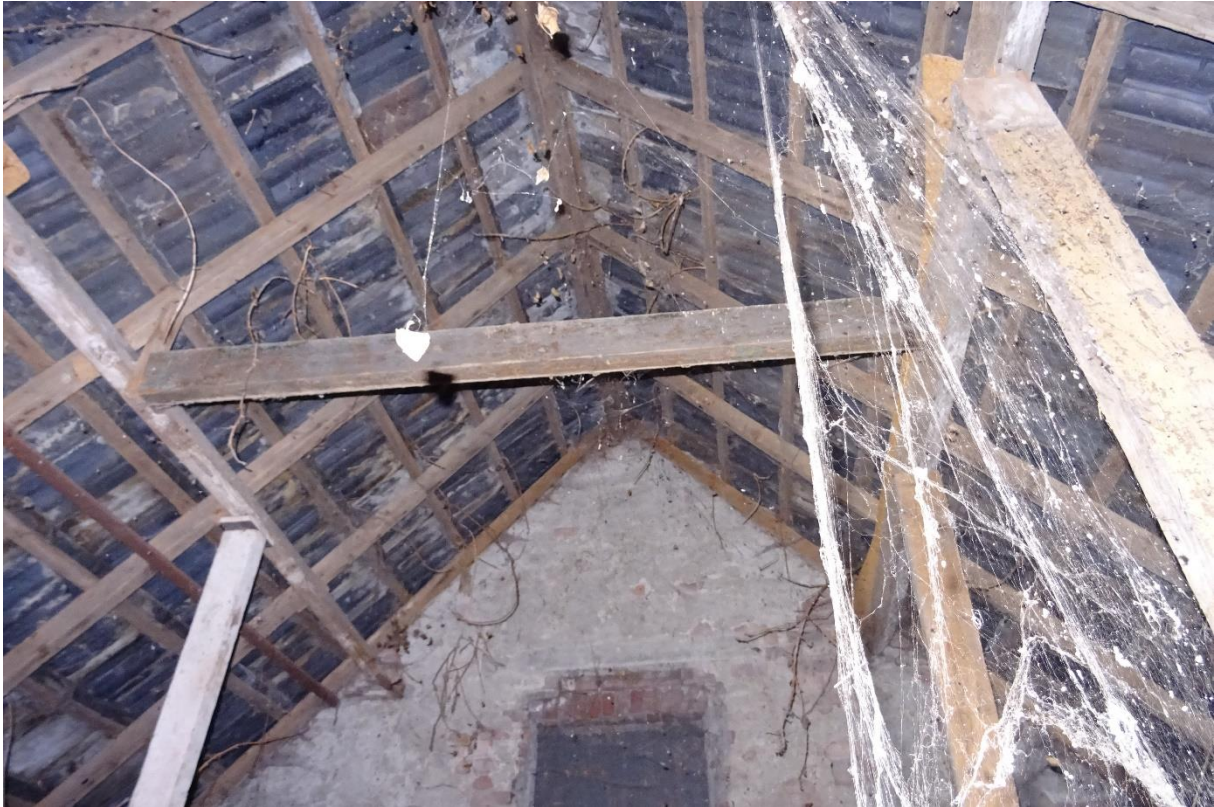
De schuur is door de afwezigheid van dakbeschot/ dakplaten onder de dakpannen niet geschikt voor huismussen (zie afbeelding 4). Ook zijn er in de schuur zelf geen andere nesten of sporen van andere vogelsoorten zoals uilen e.d. aangetroffen.

Afbeelding 4: Dakpannen in de schuur op panlatten zonder dakbeschoot . Bron: Rik Bijvelds, 17-03-2020

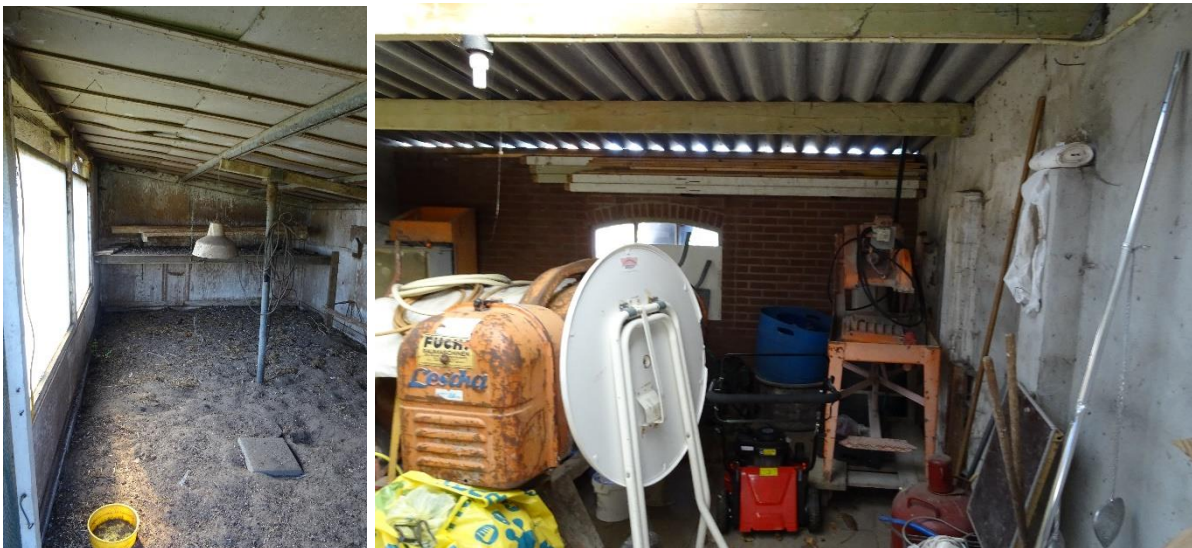
De afdaken en het losstaande schuurtje bevatten golfplaten (zie afbeelding 5 en 6). Sommige met, en sommige zonder dakbeschoot. Deze ruimtes zijn gecontroleerd op de aanwezigheid van huismussen, maar hier zijn geen nest-, en/of verblijfplaatsen aangetroffen.

Afbeelding 5 en 6: schuurtjes en afdaken met dakplaten . Bron: Rik Bijvelds, 17-03-2020

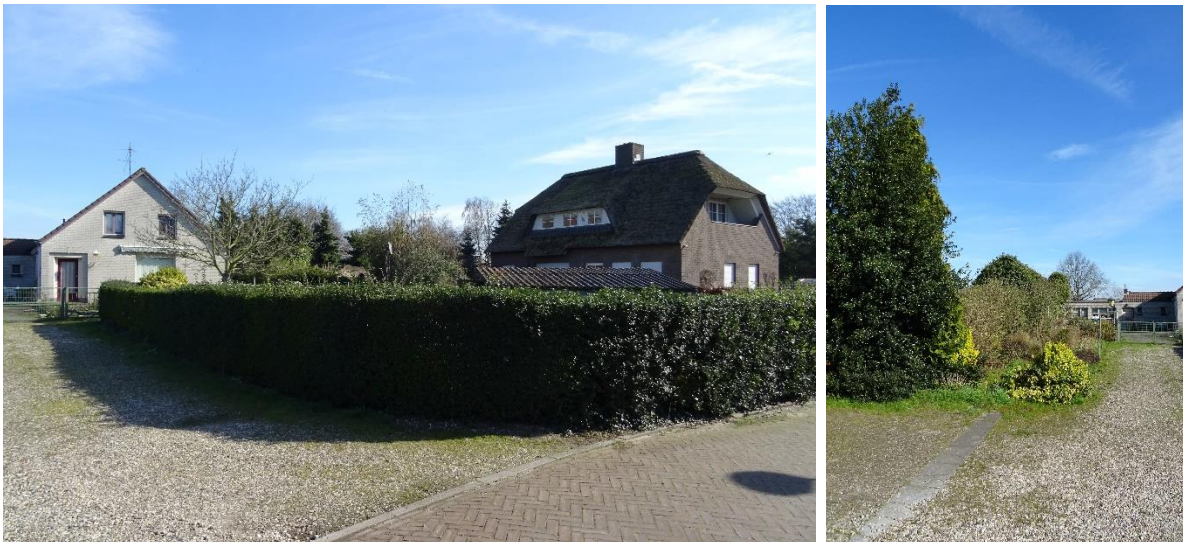
Nabij het woonhuis en de schuur zijn een aantal bomen, hagen en heesters aanwezig (zie afbeelding 7 en 8). Deze beplantingen zijn vaak ideale broedplaatsen voor bijvoorbeeld merels en zanglijsters (maar ook andere kleinere zangvogels/ duiven).

*Afbeelding 7 en 8: Aanwezige beplantingen nabij het woonhuis en de schuur. Deze plekken kunnen dienen als nestlocatie in het broedseizoen voor verschillende soorten. Bron: R.J.L. Bijvelds 21-02-2020*

Tijdens de quickscan zijn er geen bewoonde nesten gevonden in de beplantingen. Bij de schuur zijn geen bewoonde nesten aangetroffen, maar dit is ook heel moeilijk te controleren in dit soort beplantingen.

Wanneer deze beplantingen zouden gaan verdwijnen of hier direct naast gewerkt gaat worden, is het dus altijd belangrijk om direct voor de geplande werkzaamheden, deze nogmaals te controleren op aanwezige/ bewoonde nesten. Een andere optie is door te werken buiten de broedperiode, het broedseizoen loopt globaal van 15 maart tot en met 15 juli.

Worden de werkzaamheden binnen het broedseizoen (globaal tussen 15 maart / 15 juli) uitgevoerd, dan dient er, zeker in de aanwezige beplantingen nabij het woonhuis en de schuur, maximaal 3 dagen voor aanvang van de werkzaamheden, opnieuw bekeken worden of soorten zich niet als nog gevestigd hebben.

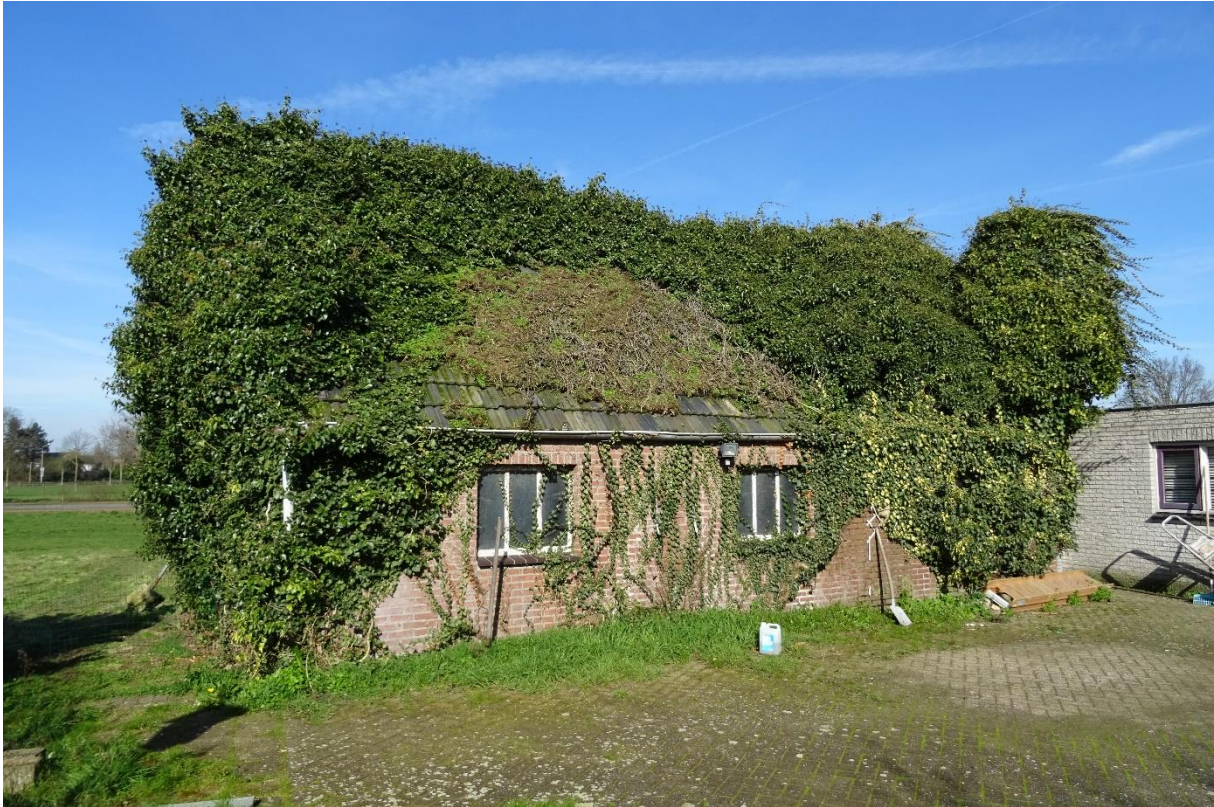
Tegen de schuur zelf groeit Hedera (zie afbeelding 9). Dit zijn ideale nachtplaatsen voor (huis)mussen en andere vogels. Ook wordt deze beplanting vaak gebruikt door heggenmussen, roodborstjes en winterkoningen als nestplaats. Maar natuurlijk ook zanglijsters en merels maken hier veelvuldig gebruik van.

In de directe omgeving van het woonhuis en de schuur zijn wel voldoende alternatieve plekken aanwezig voor deze soorten om te overnachten en voort te planten.
