# Verkennd bodemonderzoek Delwijnsekade 2a, Kerkwijk

Aeres Milieu Projectnummer : AM21125  
Status rapport : Definitief (versie 1)  
Datum : 12 juli 2021

Opdrachtgever : Bluebird Flowerfarms B.V.  
Delwijnsekade 2a  
5315 AR Kerkwijk

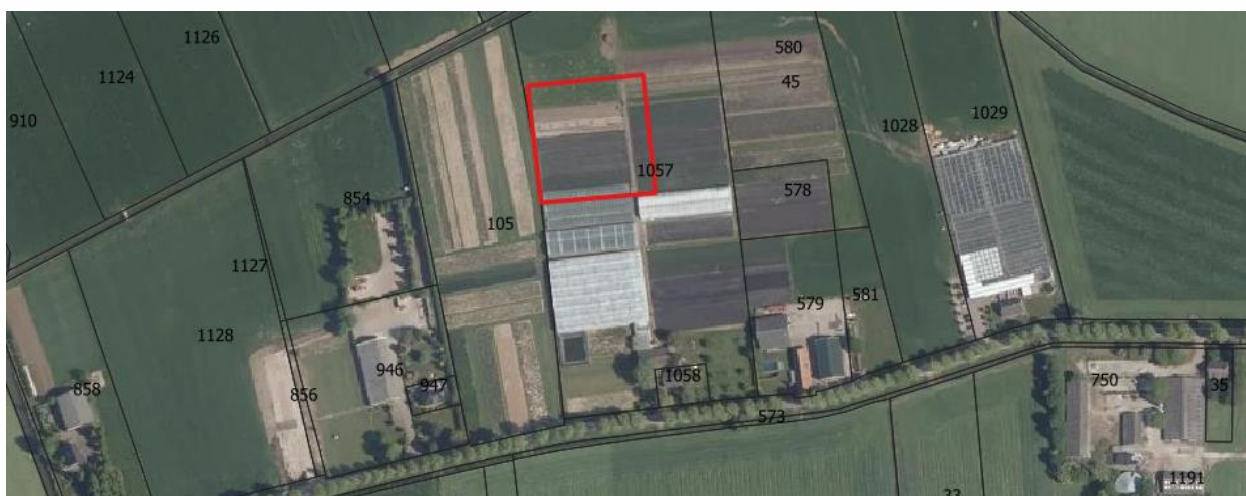
Afbeelding 1: globale begrenzing onderzoekslocatie (Bron luchtfoto: PDOKviewer)

De onderzoekslocatie ligt achter de bestaande kas aan de Delwijnssekade 2A te Kerkwijk. Kadastraal is de locatie bekend als gemeente Kerkwijk, sectie S, nr. 1057 (ged.). De coördinaten volgens het R.D. stelsel zijn X = 142.318/ Y = 420.210. Zie bijlage 1 voor een kadastrale kaart. Op onderstaande luchtfoto is de globale begrenzing van de onderzoekslocatie weergegeven.

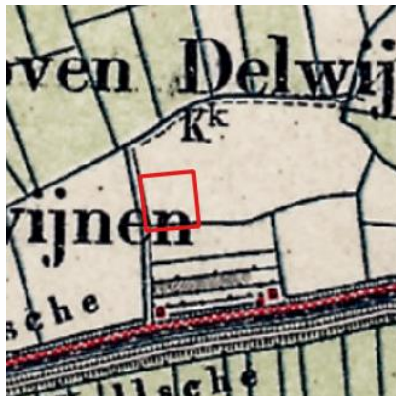
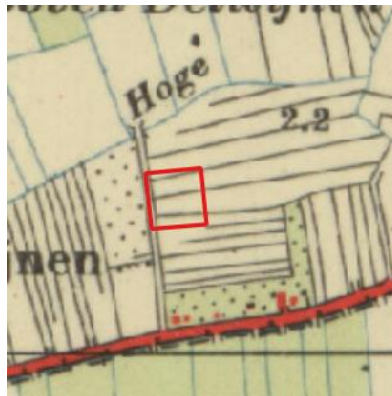
Afbeelding 2: geraadpleegde historische kaarten (Bron kaarten: topotijdreis.nl)

In het kader van het vooronderzoek is historisch kaartmateriaal bestudeerd. Uit kaartmateriaal van de geraadpleegde historische kaarten is af te leiden dat de onderzoekslocatie altijd onbebouwd is geweest en een agrarisch gebruik heeft gekend.

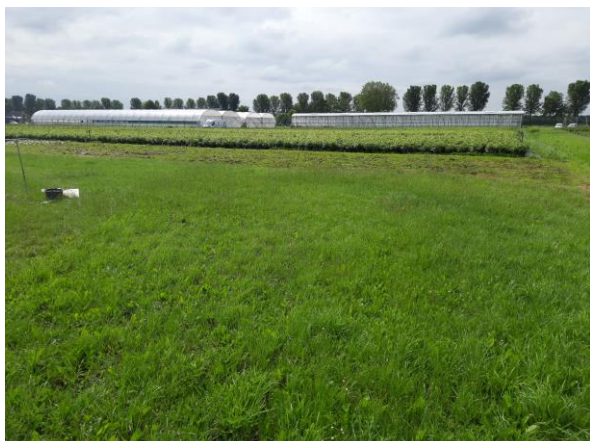
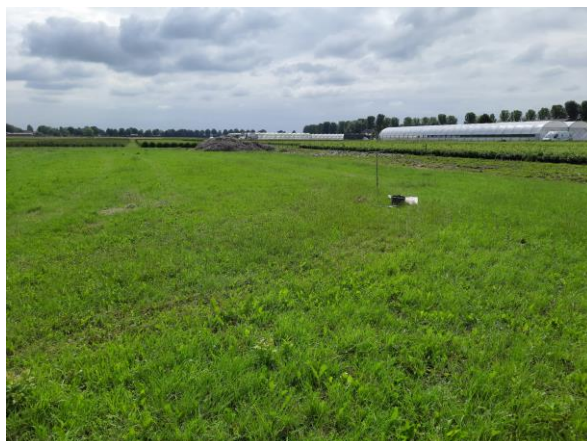
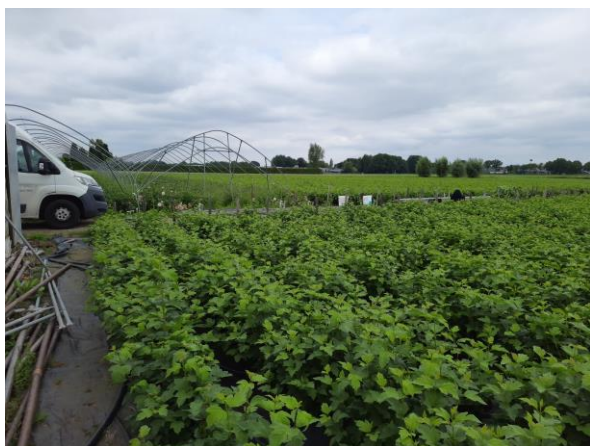
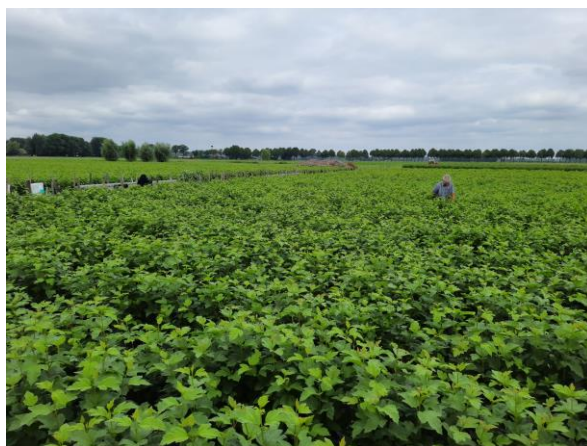
Foto's onderzoekslocatie

Op de onderzoekslocatie staan grotendeels planten opgepot. Noordelijk bestaat de onderzoekslocatie uit grasland.

Tijdens de veldinspectie is op het terrein geen asbestverdacht materiaal aangetroffen.

Er zijn geen waarnemingen gedaan die wijzen op de aanwezigheid van bodemverontreinigingen of bronnen van verontreinigingen. Een fotoreportage van de onderzoekslocatie is opgenomen in bijlage 2.

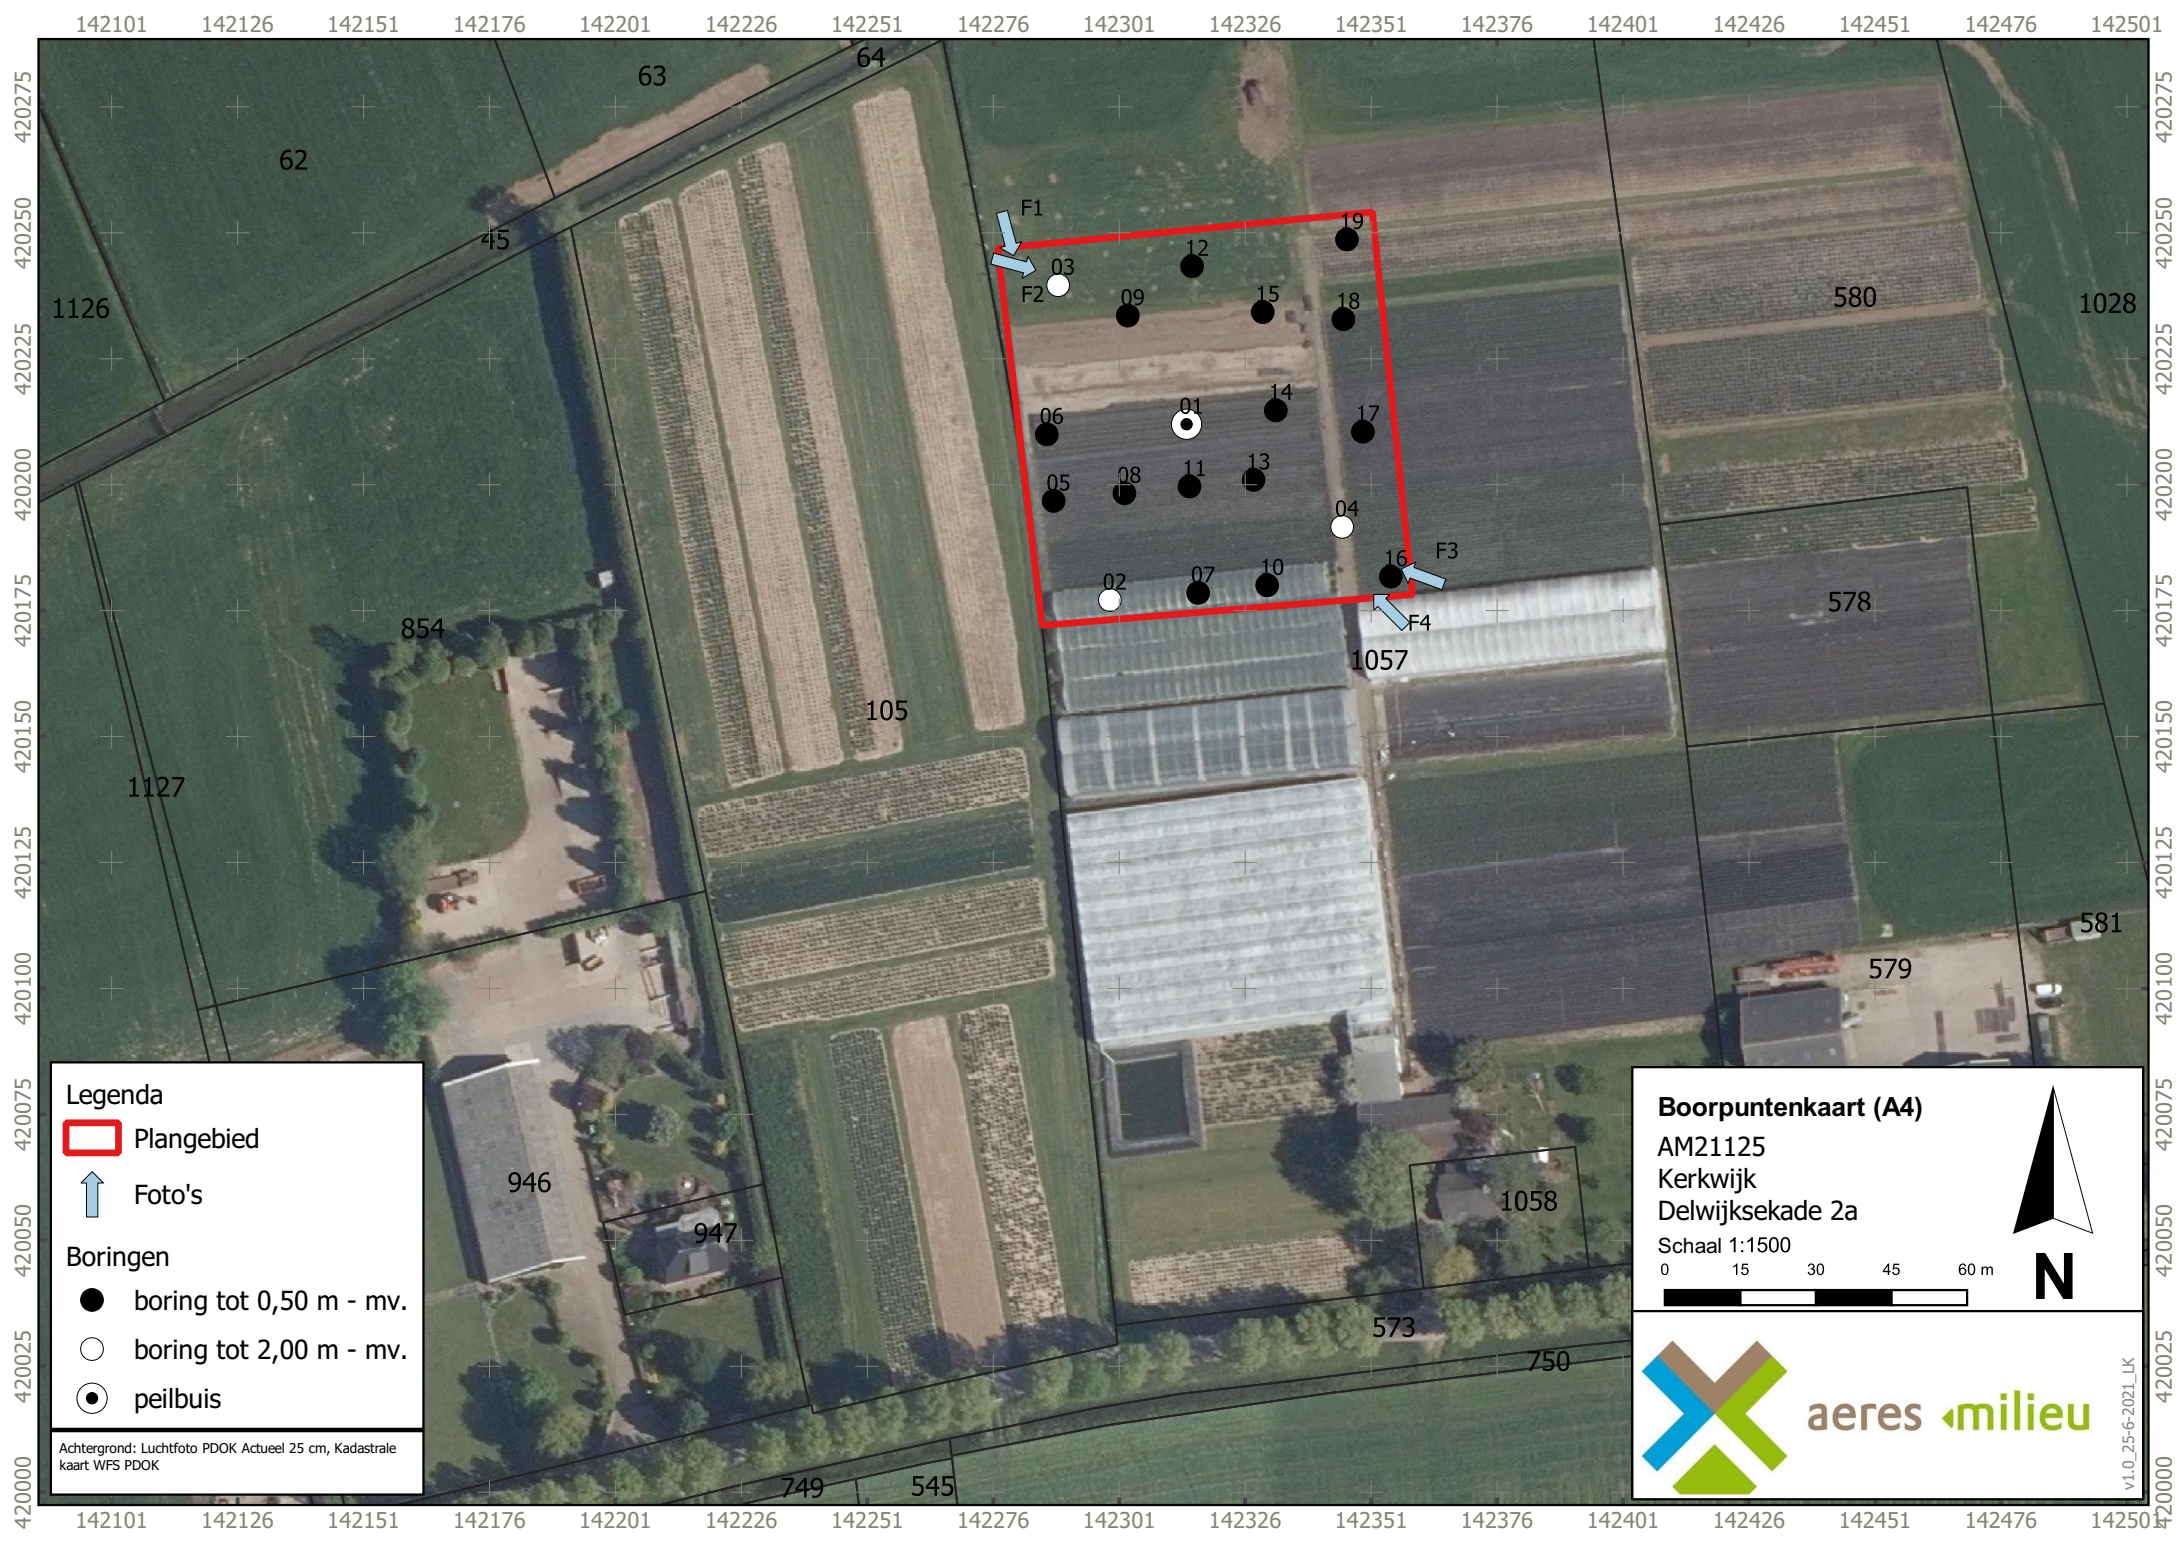
Situatietekening met boorpuntlocaties

De boringen zijn verricht met behulp van de Edelmanboor (ø 7 of 10 cm). Zie voor de boorpuntlocaties bijlage 3.
